Risoluzione dei problemi ACI Fault Code F199144, F93337, F381328, F93241, F450296 : TCA

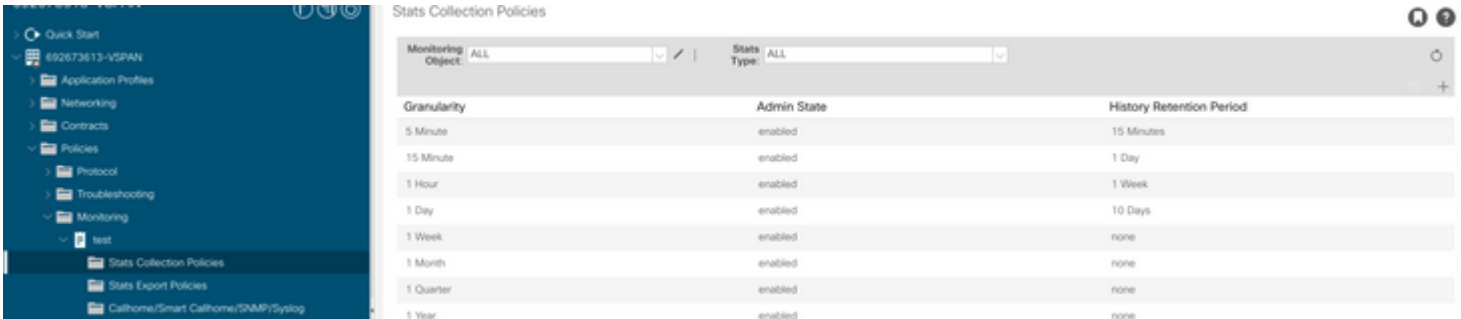
b. In Criterio di monitoraggio, selezionare Criterio di raccolta statistiche.

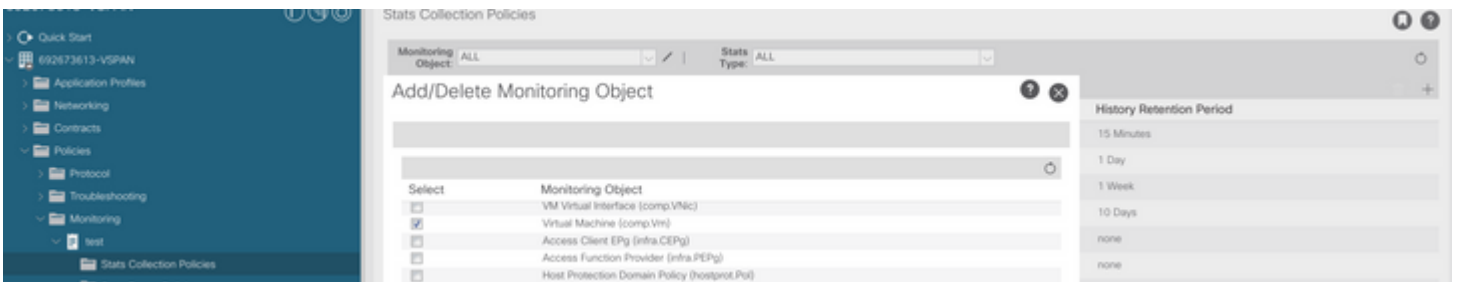
c. Fare clic sull'icona Modifica accanto all'elenco a discesa Oggetto di monitoraggio e controllare la macchina virtuale (comp.Vm) come oggetto di monitoraggio. Dopo l'invio, selezionare l'oggetto compVm dall'elenco a discesa Oggetto di monitoraggio.

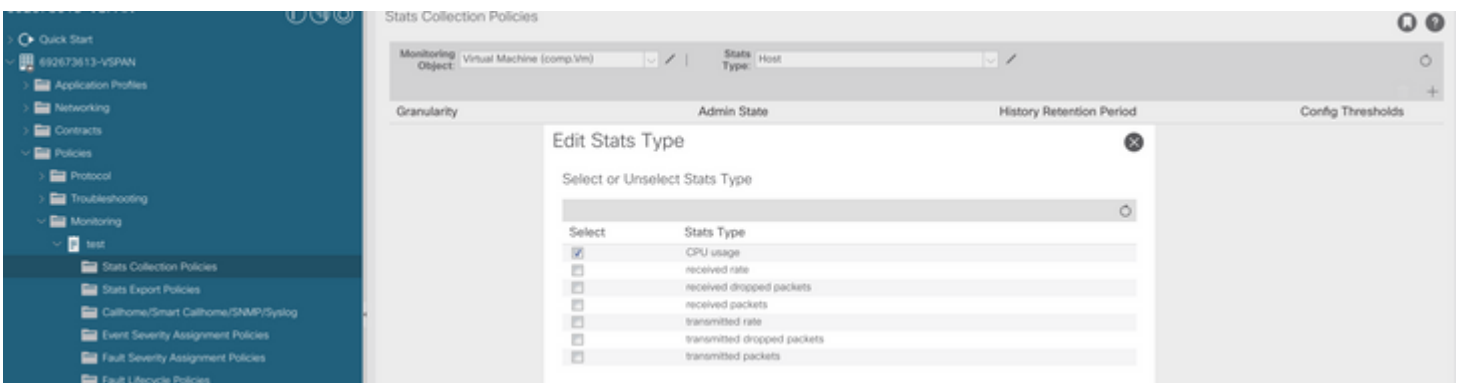
d. Fare clic sull'icona Modifica accanto a Tipo di stato, quindi controllare Utilizzo CPU.

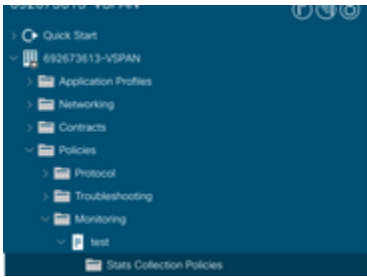
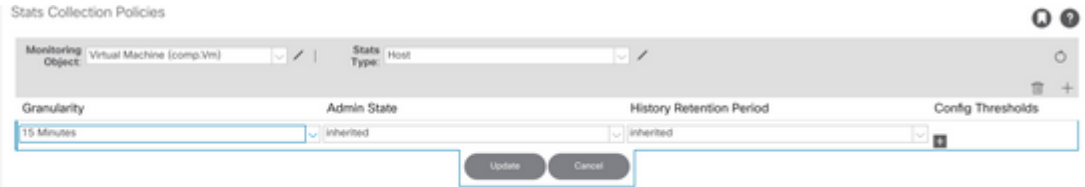
e. Dall'elenco a discesa del tipo di stato, fare clic su select host, fare clic sul segno + e immettere il proprio Granularità, lo stato Amministrativo e il periodo di conservazione della cronologia, quindi fare clic su update.

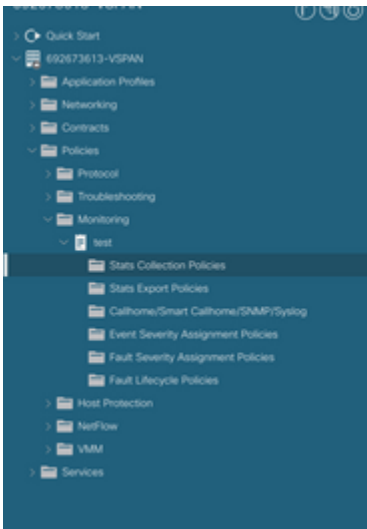
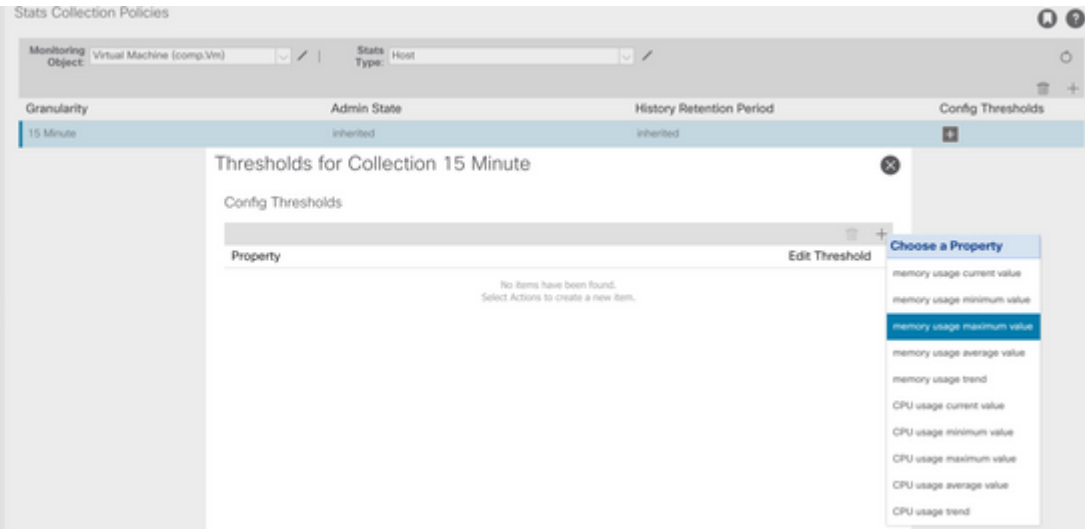
f. Fare clic sul segno + sotto la soglia di configurazione e aggiungere "valore massimo di utilizzo della memoria" come propriet .

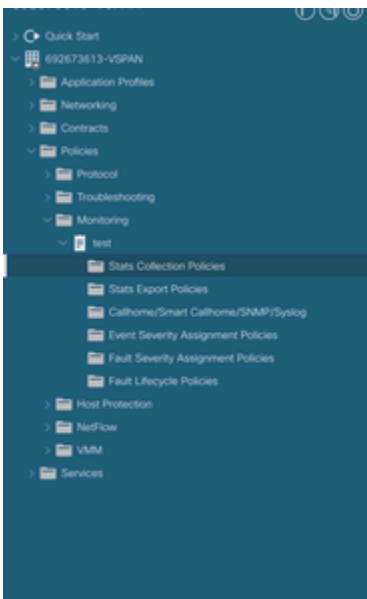
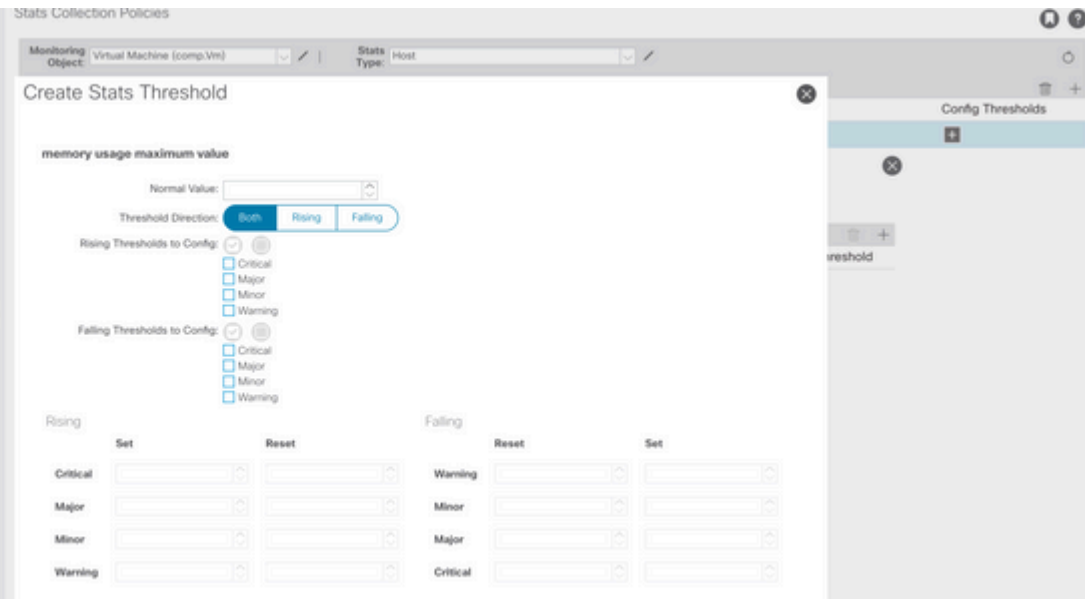
g. Modificare il valore normale nella soglia desiderata.

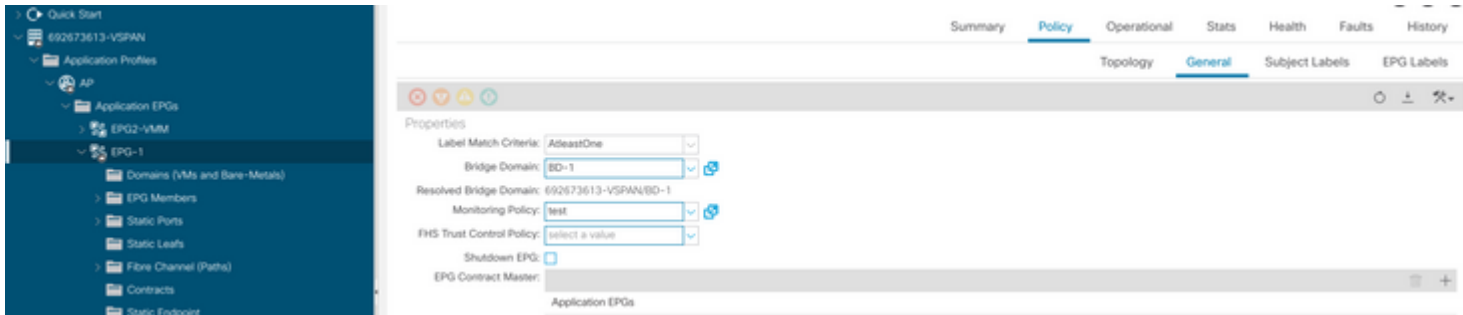
h. Applicare i criteri di monitoraggio all'EPG

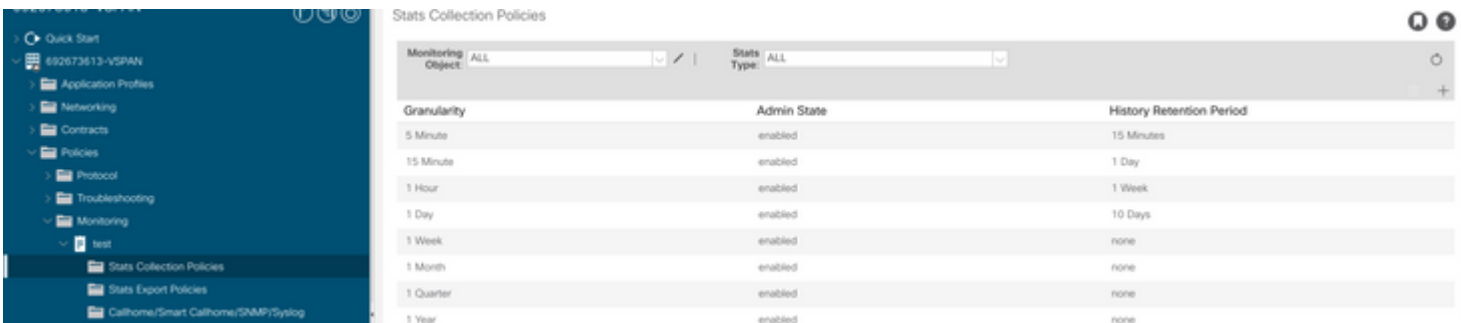
- b. In Criterio di monitoraggio, selezionare Criterio di raccolta statistiche.

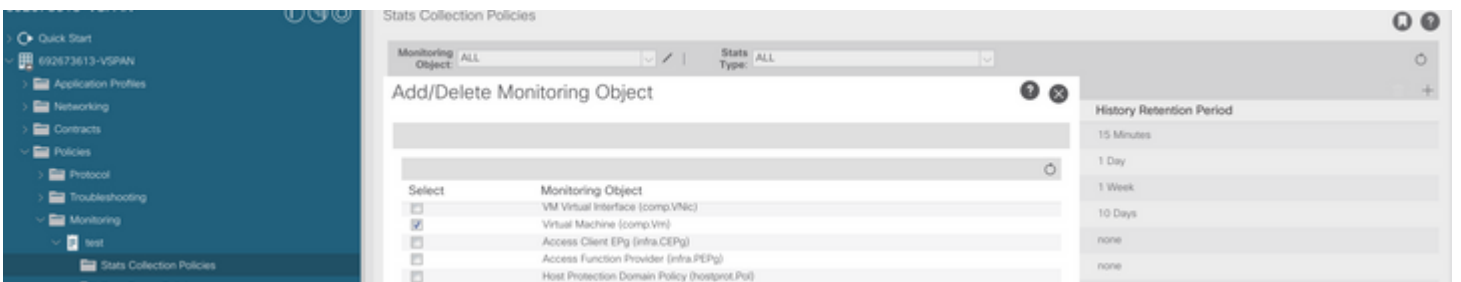
â€f c. Fare clic sull'icona Modifica accanto all'elenco a discesa Oggetto di monitoraggio e controllare la macchina virtuale (comp.Vm) come oggetto di monitoraggio. Dopo l'invio, selezionare l'oggetto compVm dall'elenco a discesa Oggetto di monitoraggio.

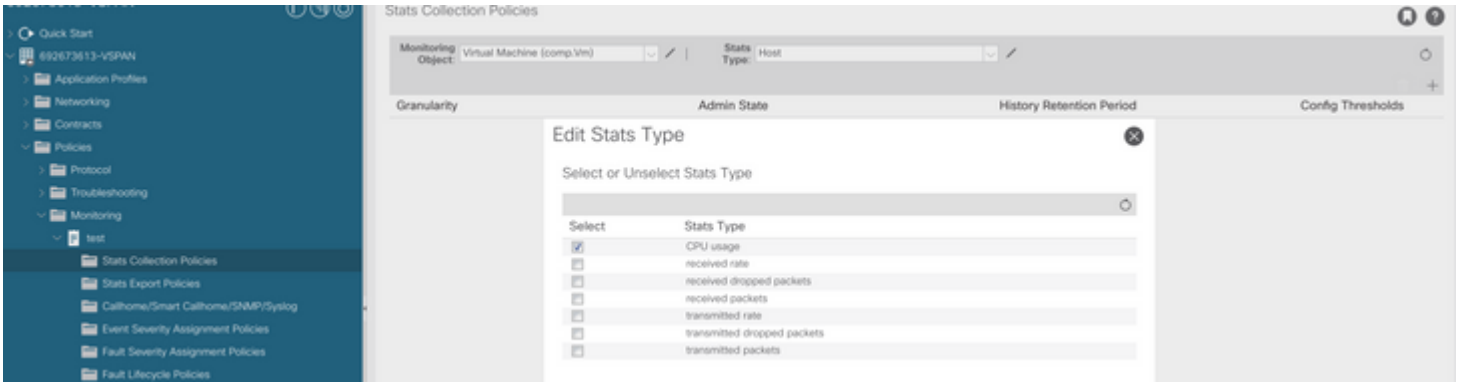
â€f d. Fare clic sull'icona Modifica accanto a Tipo di stato, quindi controllare Utilizzo CPU.

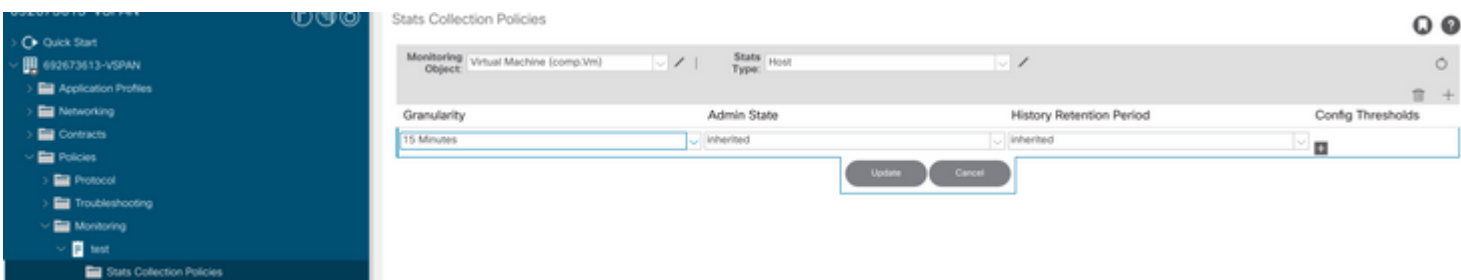
e. Dall'elenco a discesa del tipo di stato, fare clic su select host, fare clic sul segno + e immettere il proprio Granularità, lo stato Amministrativo e il periodo di conservazione della cronologia, quindi fare clic su update.

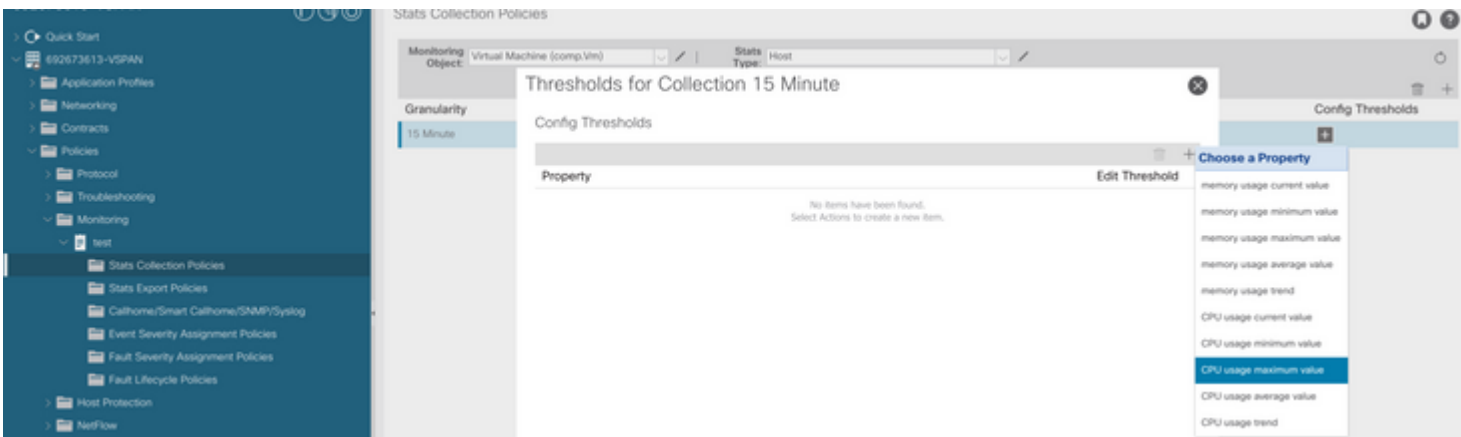
f. Fare clic sul segno + sotto la soglia di configurazione e aggiungere "valore massimo di utilizzo CPU" come proprietà.

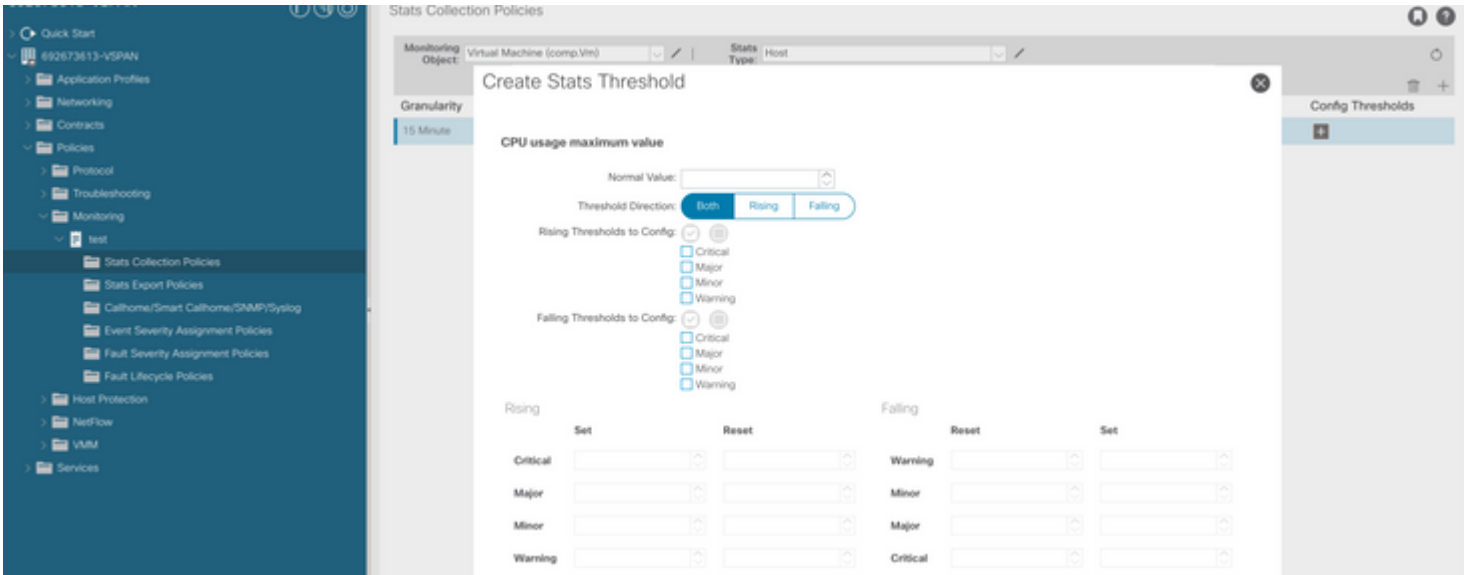
g. Modificare il valore normale nella soglia desiderata.

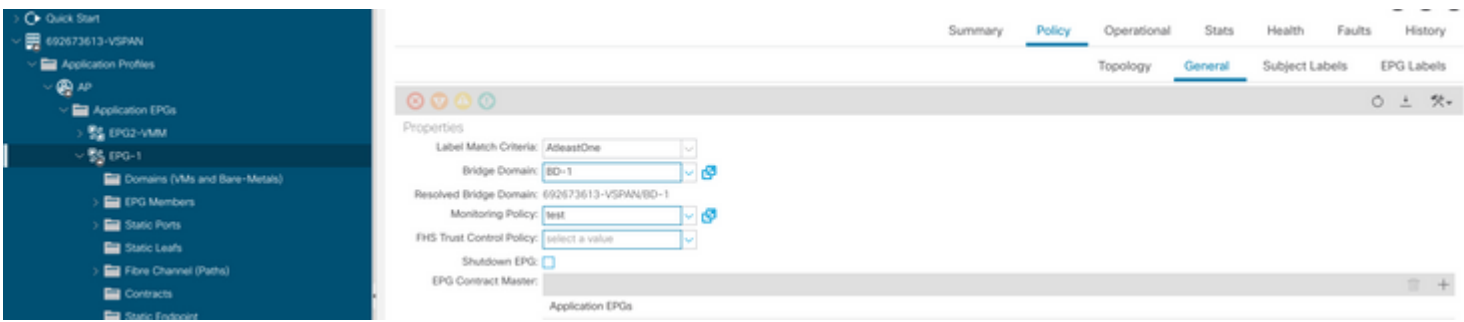
h. Applicare i criteri di monitoraggio all'EPG
