Risoluzione dei problemi relativi alle cuffie Cisco serie 5XX

Introduzione

In questo documento viene descritto come risolvere i problemi relativi alle cuffie Cisco serie 500. In Cisco Unified Communications Manager (CUCM) versione 12.5(1)SU1, è possibile fornire l'amministrazione, l'inventario e la gestione della configurazione delle cuffie.

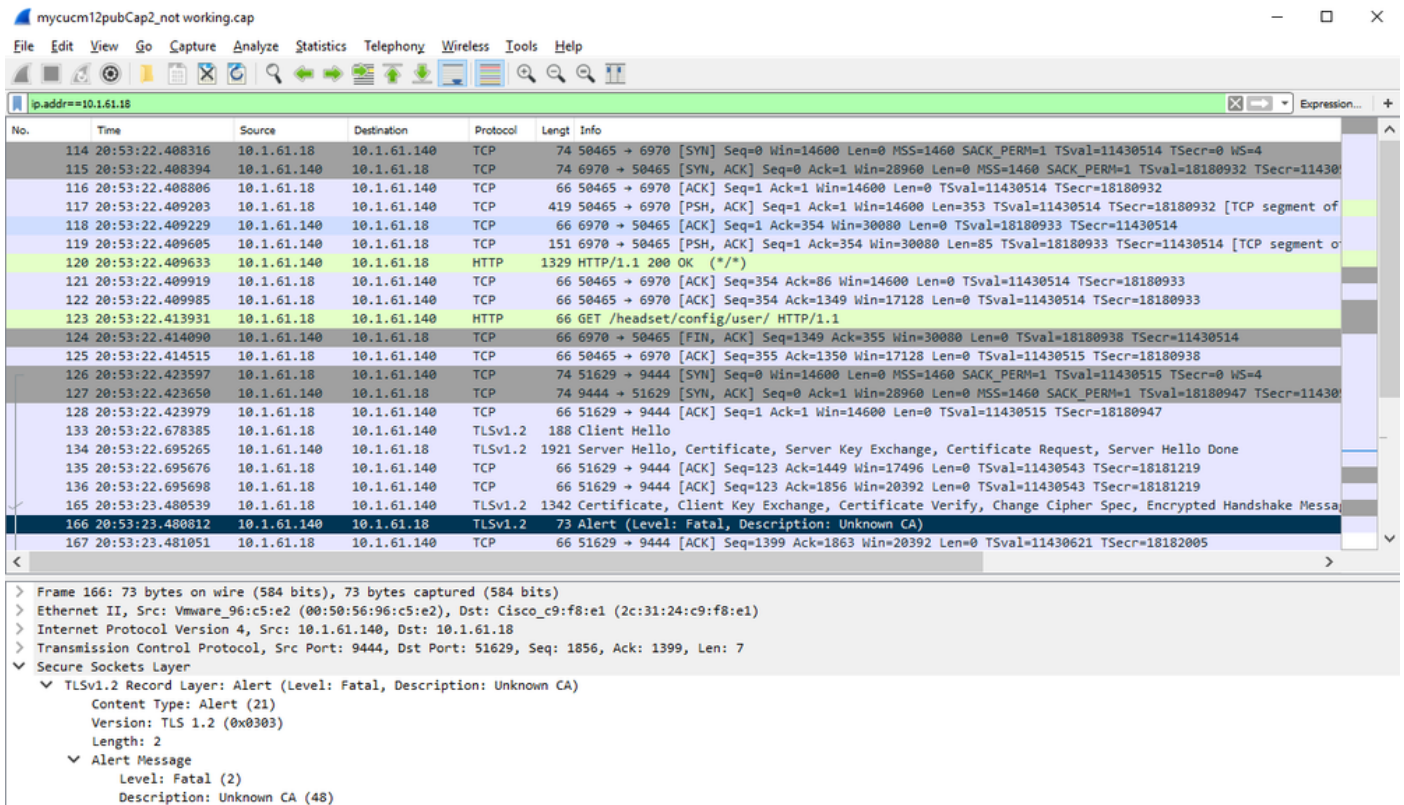
L'acquisizione di pacchetti per questo esempio indica l'errore dell'handshake SSL con "**Alert (Livello: Fatal, Description Unknown (CA))**" (Errore irreversibile, descrizione sconosciuta) come mostrato nell'immagine.

Fondamentalmente, nel telefono è installato un LSC firmato da una funzione CAPF (Certificate Authority Proxy Function) di un cluster diverso, quindi CUCM non considera attendibile e non rifiuta la connessione SSL. Un ripristino in fabbrica sul telefono elimina la LSC e risolve questo problema.

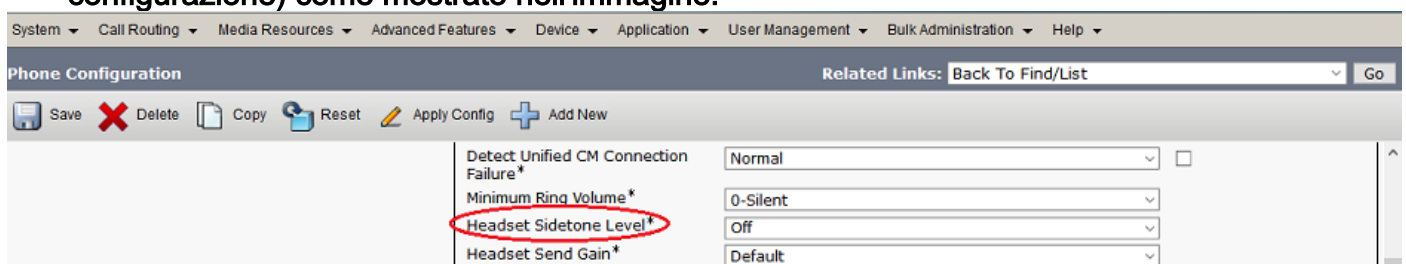
- Per problemi di eco con le cuffie Cisco 560 quando il cavo Y è collegato a un telefono serie 7900, disattivare il livello laterale delle cuffie nella pagina Web del telefono. Passare a **Amministrazione CM > Dispositivi > Telefoni**, selezionare i telefoni 7900 e configurare il **Livello sidetone cuffia** come **Disattivato**. Selezionare **Save and Apply config** (Salva e applica configurazione) come mostrato nell'immagine:

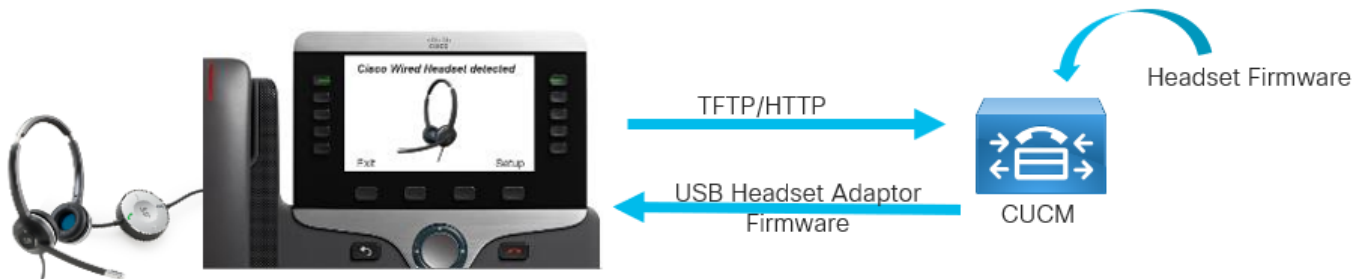
L'aggiornamento del firmware delle cuffie è scollegato dal firmware del telefono e l'aggiornamento avviene quando le cuffie sono collegate al telefono, come mostrato nell'immagine.

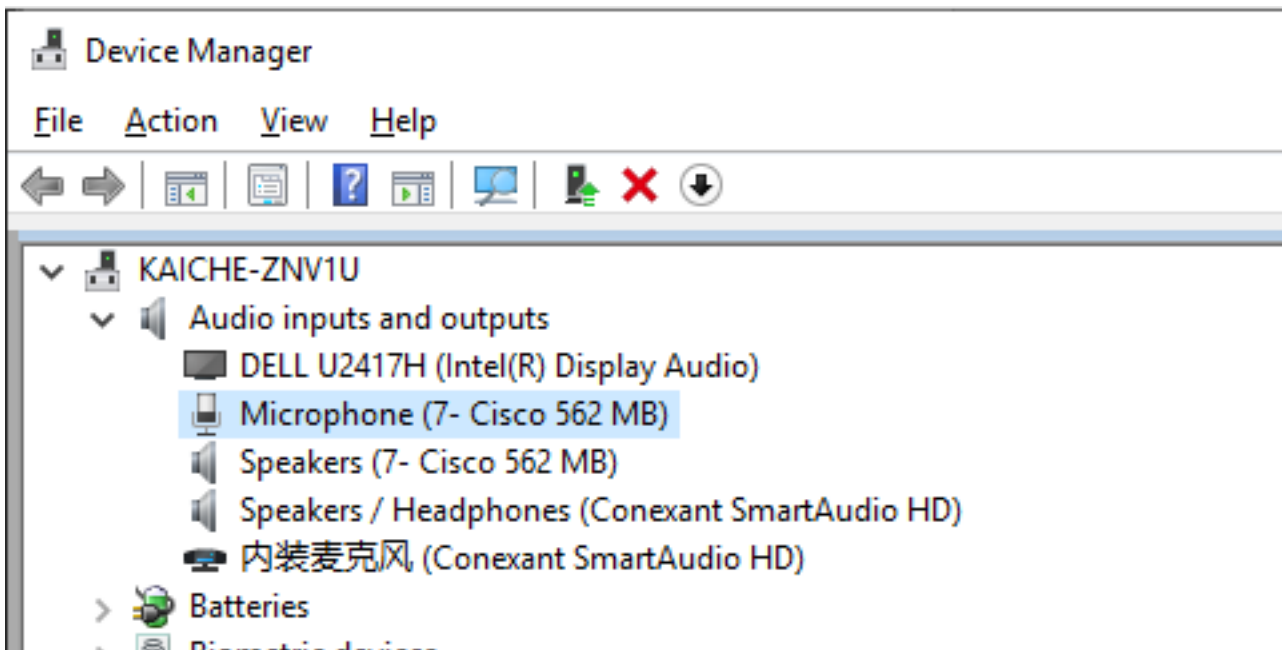
Passaggio 2. Trovare le cuffie Cisco in Gestione dispositivi in **Ingresso e uscite audio** e selezionare il microfono o l'altoparlante, come mostrato in questa immagine.

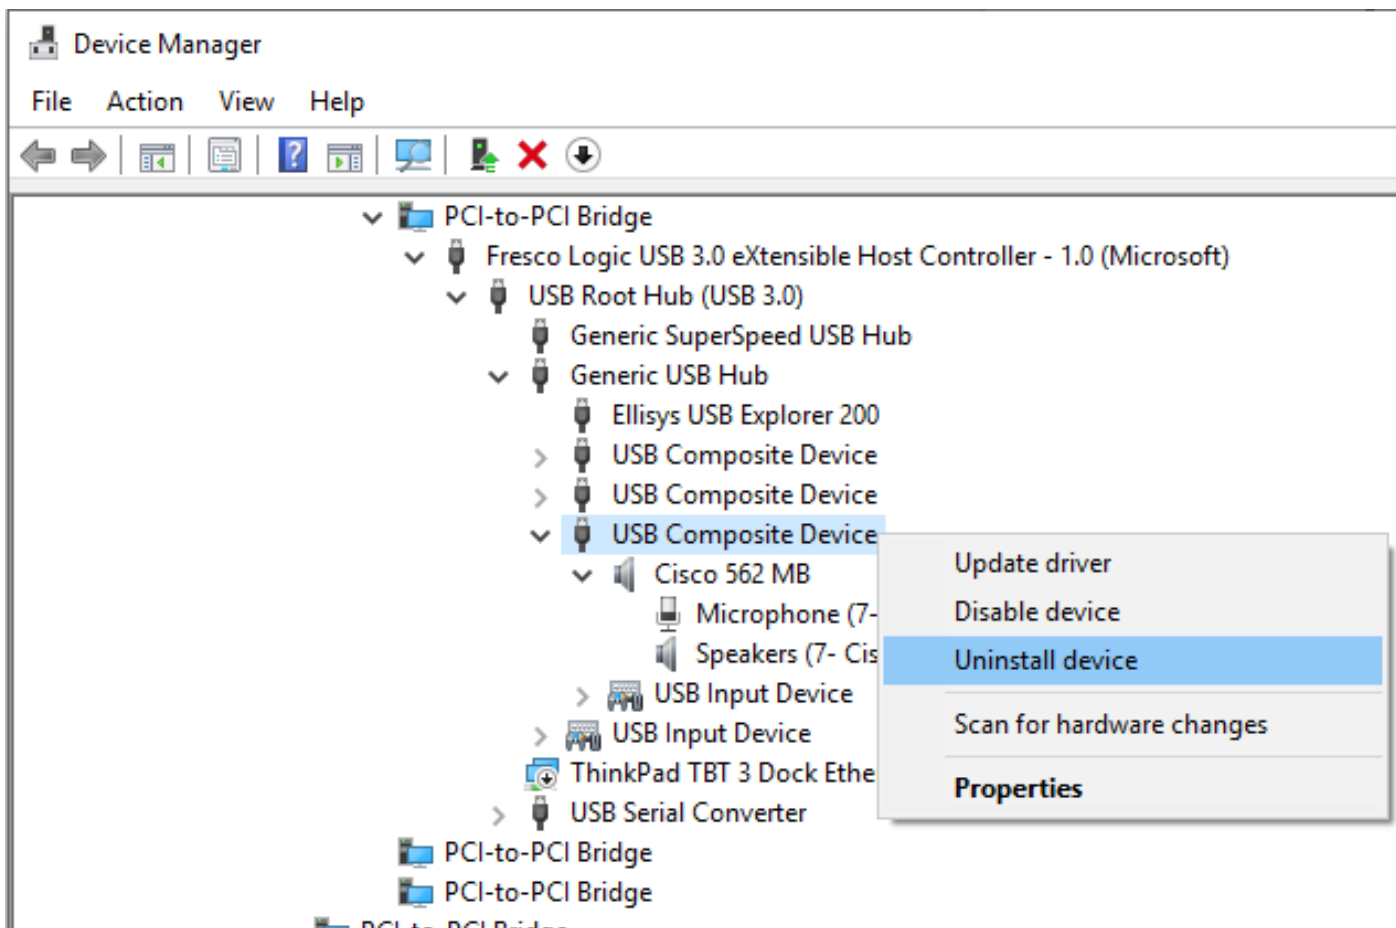
Passaggio 4. Come mostrato nell'immagine, fare clic con il pulsante destro del mouse su **USB Composite Device (Dispositivo composto USB)** e selezionare **Uninstall device (Disinstalla dispositivo)**.

Passaggio 5. Scollegare e collegare il cavo USB delle cuffie Cisco. Il driver verrà reinstallato.
