Risoluzione dei problemi e raccolta dei dati per i dispositivi Cisco Ultra Reliable Wireless Backhaul (CURWB) guasti

In questo documento vengono descritti i passaggi necessari per la risoluzione dei problemi da eseguire prima di aprire una RMA per le radio CURWB (in precedenza Fluidmesh) legacy.

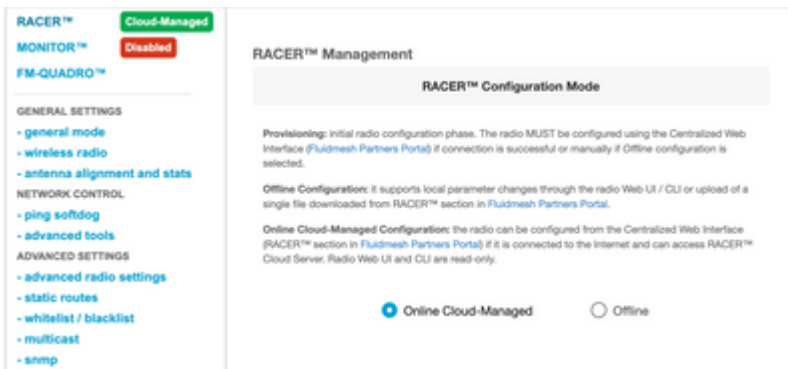
l'indirizzo IP nel browser e provare ad accedere alla GUI. Passare alla pagina Racer e selezionare la modalità offline.

Quando la radio è in modalità non in linea, è possibile accedervi tramite l'indirizzo IP 192.168.0.10/24 predefinito. Quindi, accertarsi che il notebook sia ora nella subnet corretta per accedere alla radio.
