# TelePresence MCU ハードウェア トラブルシューティング ガイド

このドキュメントでは、Cisco TelePresence Multipoint Control Unit ( MCU ) 製品をトラブルシューティングする手順について説明します。このドキュメントは、ビデオシステム管理者と、お客様がビデオシステム管理者であるシスコ パートナーを対象とします。

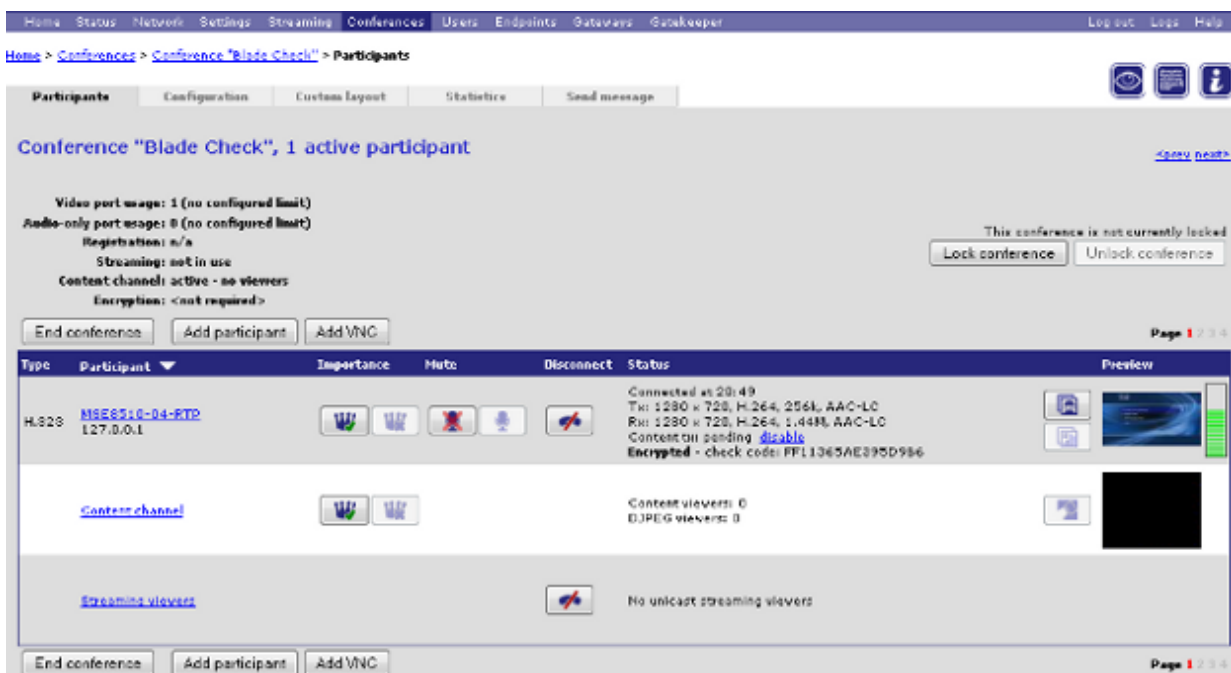
ここで、MCU がそれ自体を正常に呼び出すことができた場合の MCU MSE 8510 画面の例を示します。

The screenshot shows the 'Participants' page for a conference named 'Blade Check'. The page includes a navigation menu at the top with options like Home, Status, Network, Settings, Streaming, Conferences, Users, Endpoints, Gateways, and Gatekeeper. The main content area shows conference statistics: Video port usage: 1 (no configured limit), Audio-only port usage: 0 (no configured limit), Registration: n/a, Streaming: not in use, Content channel: active - no viewers, and Encryption: <not required>. There are buttons for 'End conference', 'Add participant', and 'Add VNC'. A table lists participants with columns for Type, Participant, Importance, Mute, Disconnect, Status, and Preview. The first participant is H.828 MSE8510-04-RTP 127.0.0.1, connected at 20:49, with video and audio codecs listed. Below the table are buttons for 'End conference', 'Add participant', and 'Add VNC'.

Type	Participant	Importance	Mute	Disconnect	Status	Preview
H.828	MSE8510-04-RTP 127.0.0.1				Connected at 20:49 Tx: 1280 x 720, H.264, 256k, AAC-LC Rx: 1280 x 720, H.264, 1.44M, AAC-LC Content on pending <a href="#">disable</a> Encrypted - check code: PFI1345AE395D986

これが動作し、接続された参加者が（前の画像と同様に）表示されている場合は、ゲートキーパー、ネットワーク、またはエンドポイントの相互運用問題が発生している可能性があります。実際のエンドポイントにダイヤルして、そこでイベント ログと H323/Session Initiation Protocol ( SIP ) ログを使用してトラブルシューティングします。接続はただちに失敗するが、Web インターフェイスがまだ機能している場合は、次の手順に進みます。

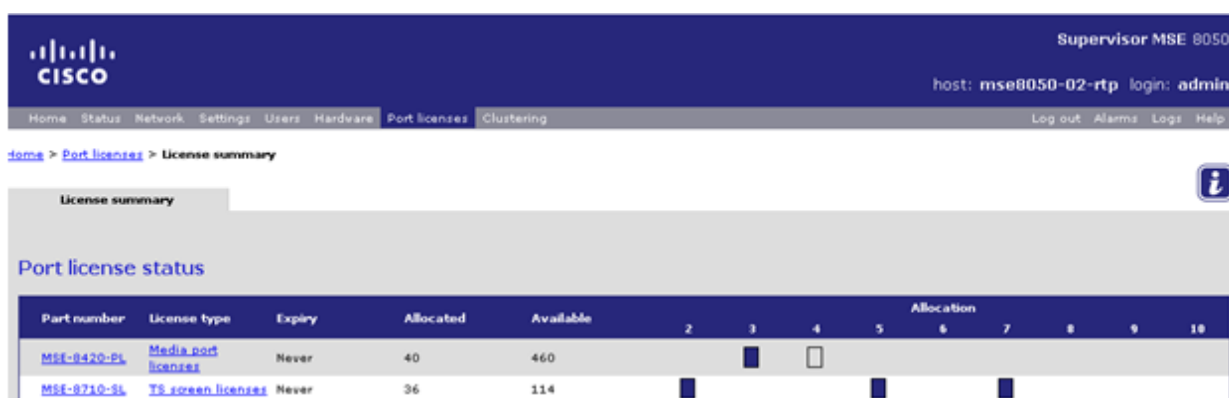
- D. ポート ライセンスが MCU に割り当てられていることを確認するために、Supervisor ブレードのポート ライセンス管理セクションに移動します。ここで、Supervisor MSE 8050 ブレードからのポート ライセンスの割り当てを示す画像を示します。

画像で、スロット 4 の下の空のブロックは、ポート ライセンスが割り当てられていないブレードがこのスロットに実装されていることを示します。このブレードはコールを発信できないため、ステップ3で説明されているループバックテストがこのブレードで失敗します。スロット 2、3、5、および7 の下の青色のブロックは、これらのスロットにポート ライセンスが完全に割り当てられていることを示します。スロットに警告シンボルが表示されている場合は、そのスロットにブレードが実装されていません。半分青色のブロックは、ブレードに一部のポート ライセンスが割り当てられていることを示しますが、フル機能を備えていることを示しているわけではありません。このようなブレードは、さらにライセンスが割り当てられるまで、アドバタイズされたすべてのポートに接続することができません。

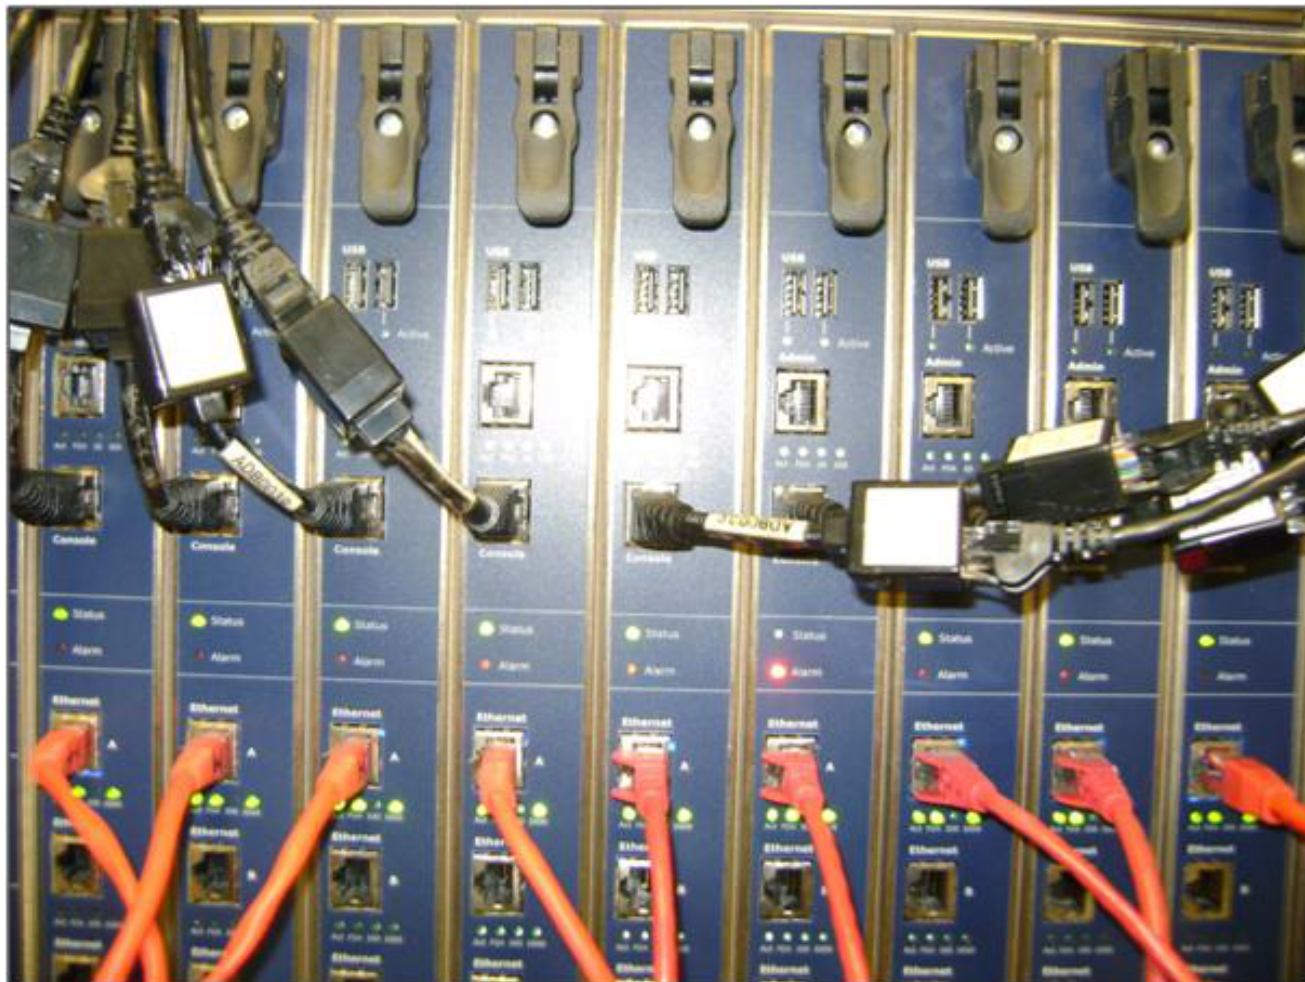
次の画像に、8 つの MCU MSE 8510 シリーズ ブレードが正常にブートし、1 つがまだブート中か、正常にブートできない様子を示します。

1. 最初にシャーシの電源をオンにしてからブレードがブートするまでに十分な時間が確保されていることを確認します (またはすでに電源がオンになっているシャーシにブレードを設置します)。これには約 20 分かかります。
2. ブレードの前面で点灯している LED ライトの色を確認してメモします。重要な LED ライトは次のとおりです。
  - 電源 (青色) : このライトは、下部プラスチック タブのすぐ上にあり、ブレードに電力が供給されるとすぐに点灯します。
  - ステータス (緑色) : このライトは、ブレードが正常にブートしたときに点灯します。
  - アラーム (赤色) : このライトは、ブレードがブート中またはブートできない状態にある場合に点灯します。
  - イーサネット ポート A リンク (3 つの緑色) : このライトは、アクティビティ、デュプレックス、および速度を示します。リリース4.4の時点で、8510はポートAの接続のみをサポートします。ポートB、C、およびDはサポートされません。

3. LED ライトを確認したときに問題が発生した場合は、次の手順を実行します。
- A. いずれのライトも点灯していない場合は、シャーシの他の部分に電力が供給されていることと、ブレードが正しくスロットに装着されていることを確認します。
  - B. ライトがまだ点灯しない場合は、ブレードをシャーシ内の別のスロットに移動します。できれば、動作していることがわかっているブレードが装着されていたスロットに移動します。
  - C. それでもブレードが起動しない場合は、シスコ テクニカル サポートにお問い合わせください。
  - D. 青色の電源ライトは点灯しているが、他のライトが消灯している場合は、シスコ テクニカル サポートにお問い合わせください。赤色のアラームライトが 30 分以上点灯している場合は、このドキュメントの[クラッシュのセクションを参照してください](#)。
  - E. 青色の電源ライトと緑色のステータス ライトが点灯しているが、緑色のポート A ライトが消灯している場合は、RMA が必要ありません。これは、スイッチ ポートへの接続に問題があることを示しています。新しいケーブル/スイッチ ポート/スイッチを使用して、Supervisor の [Hardware] タブで、ブレードの [Ethernet Port A] 設定を確認します。リンクの両側を自動ネゴシエーション用に設定することを強くお勧めします。

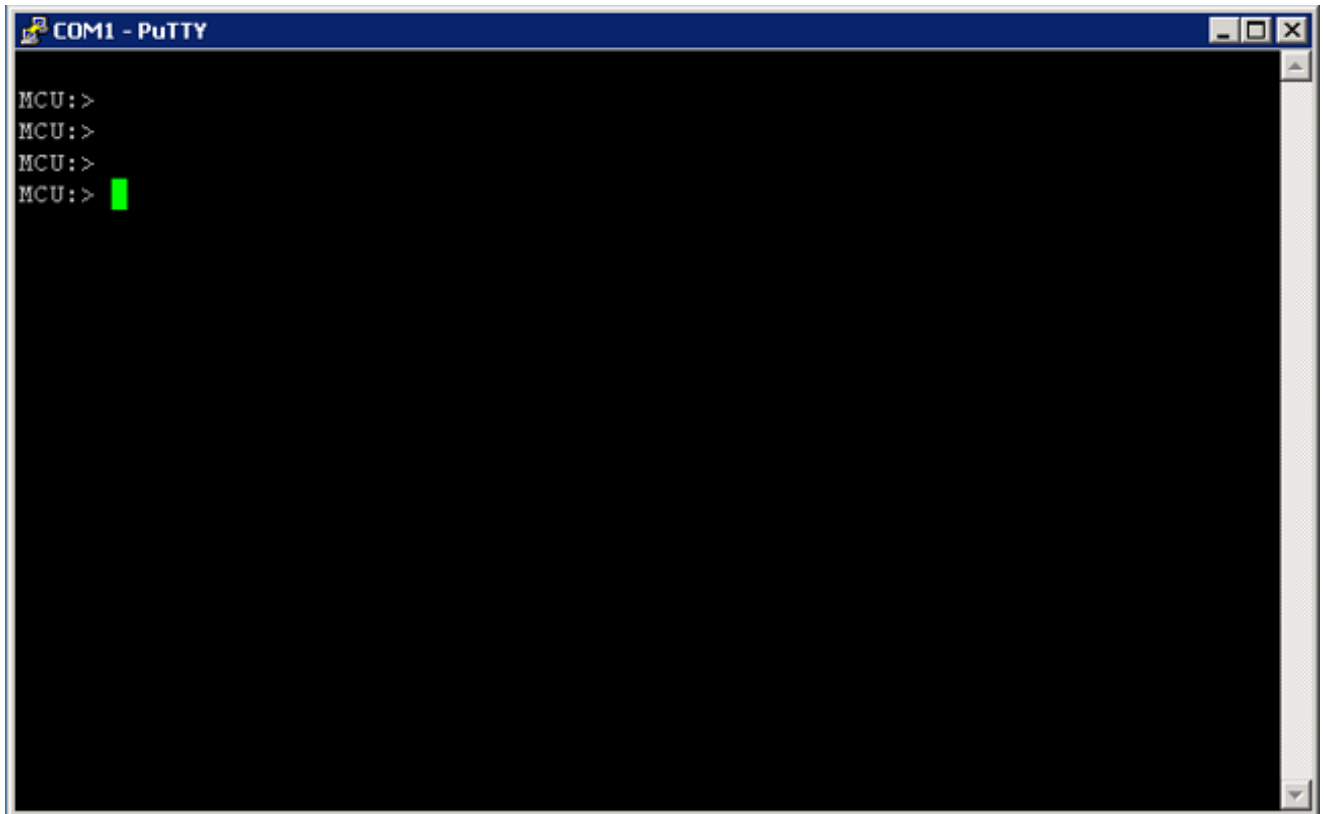
3. 接続したターミナルセッションが実際に接続されていることを確認するには、Enter キーを数回押します。そうすると、プロンプトが表示されます。表示されるプロンプトには、デバイス(IPGW:>、ISDNGW:>、またはMCU:>)が示されています。

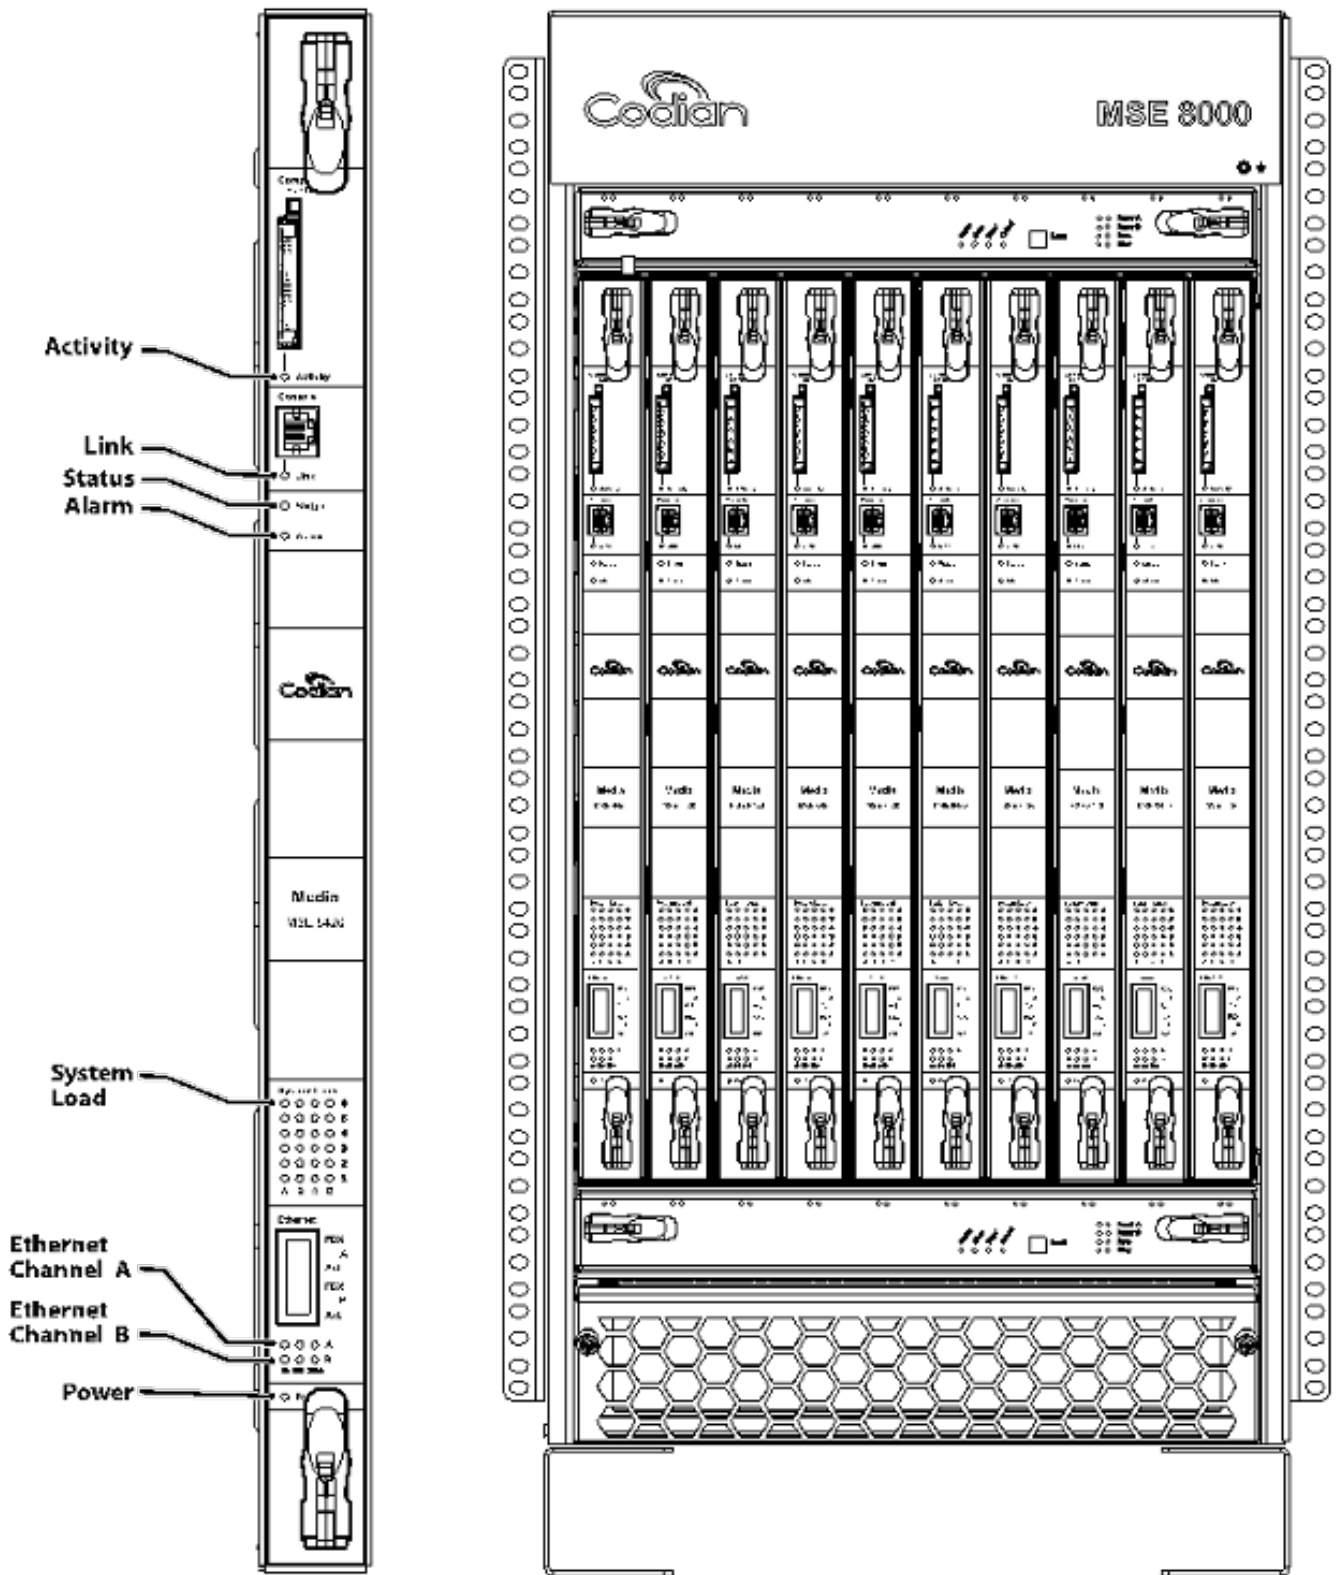
完全な MSE 8000 シリーズ シャーシを示す画像は次のとおりです。

上の画像の注目点：

- 上側と下側のファントレイ
- 挿入されたブレード
- 個々のブレードの拡大図
- ラック マウント

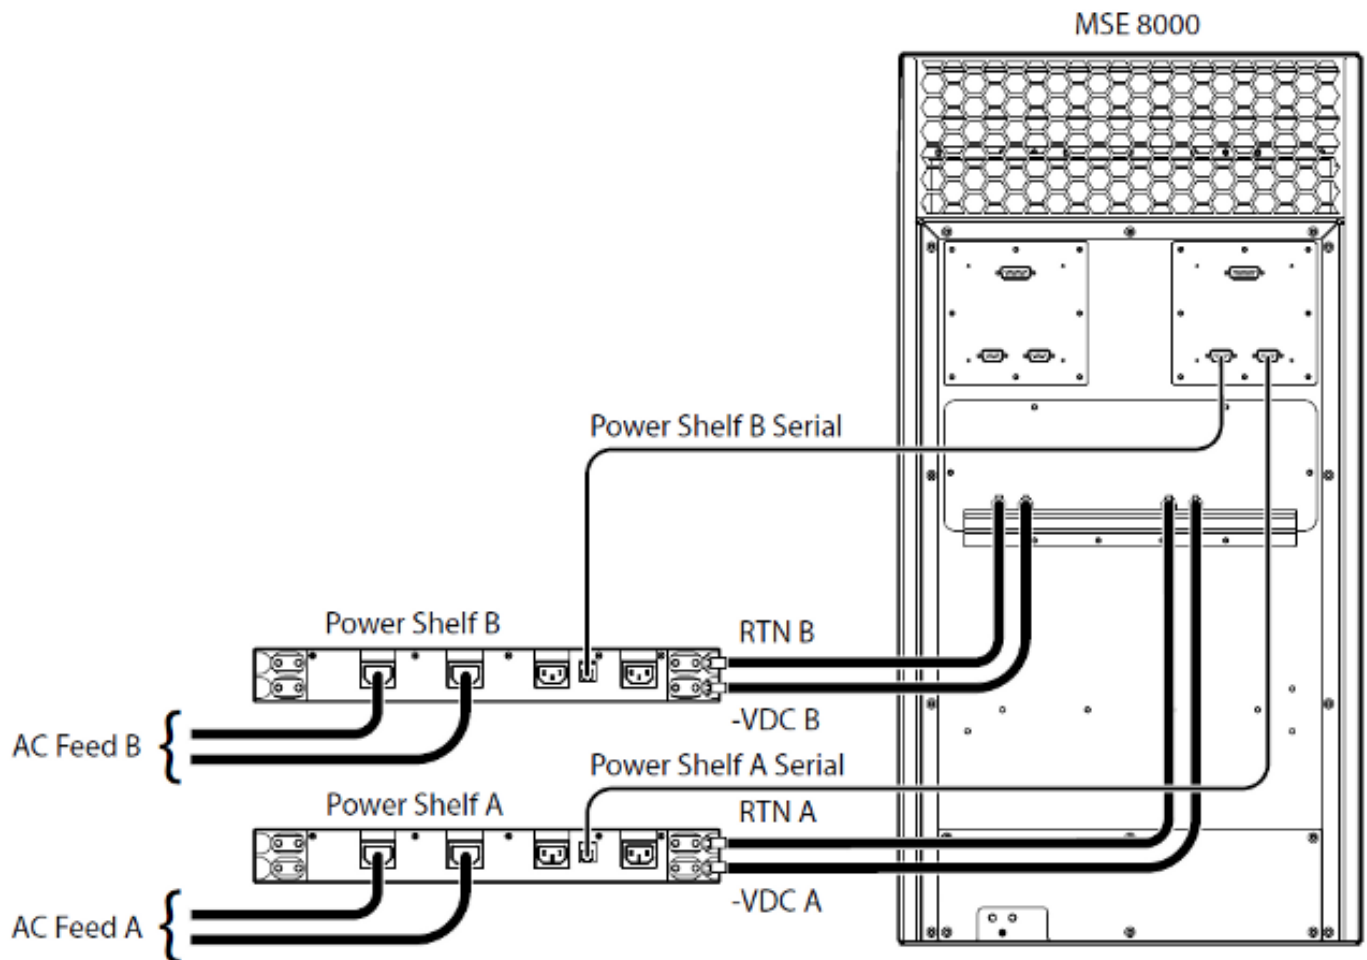
次の画像に、MSE 8000 シリーズの DC 電源シェルフを示します。

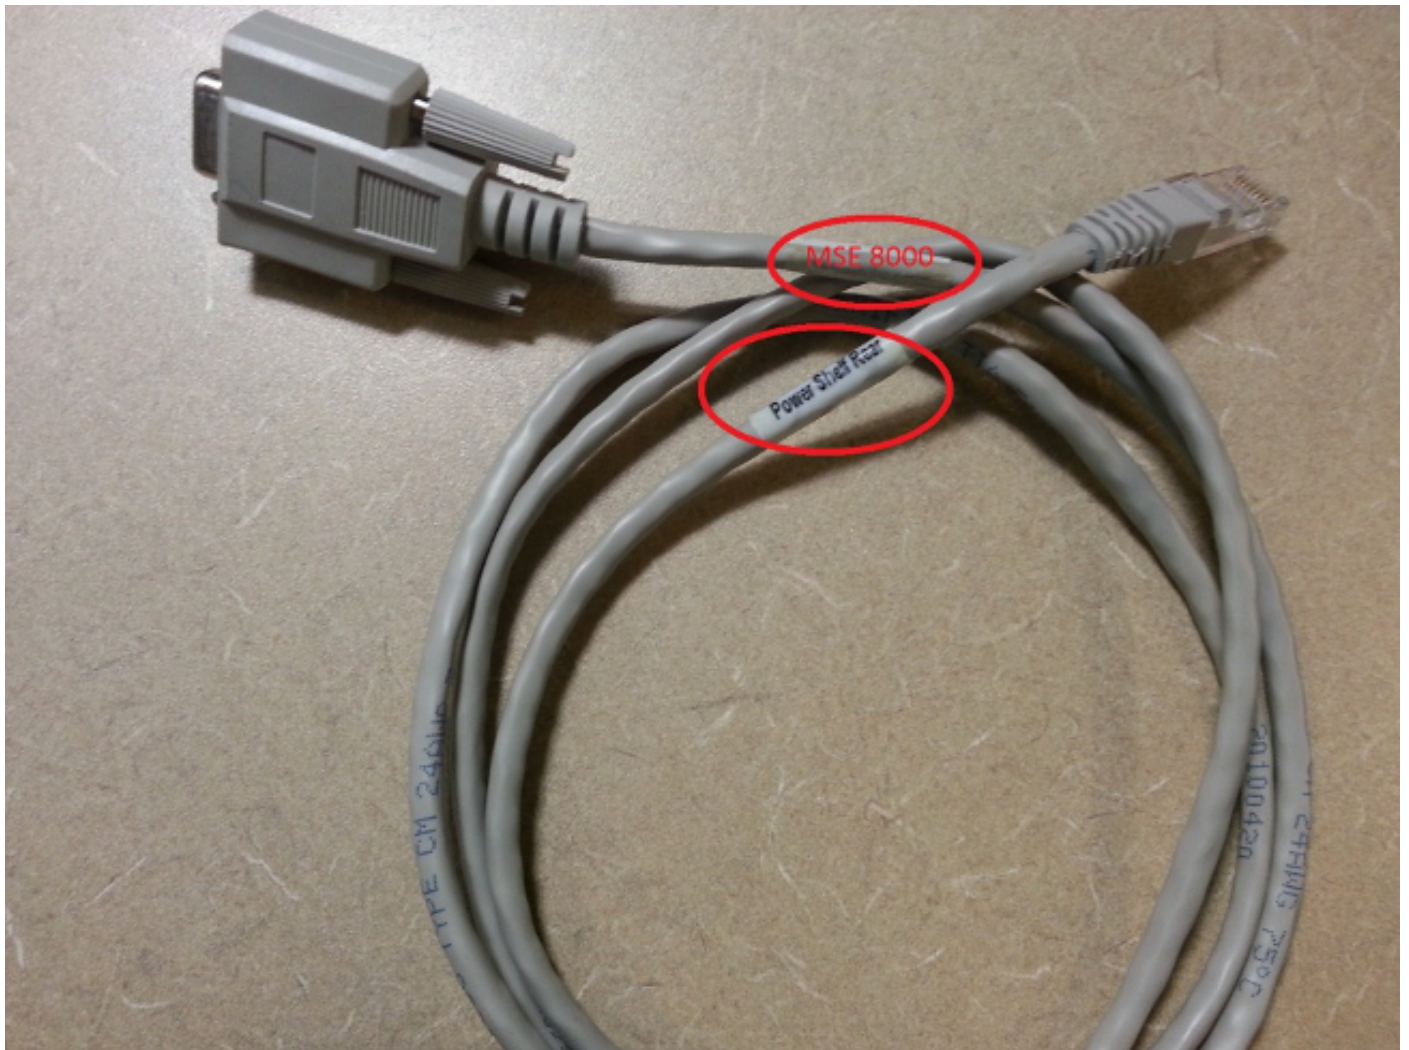
電源シェルフの背面からシャーシに配線された電源シェルフ モニタリング ケーブルを確認します。これは電源シェルフ モニタリングに使用される特殊なケーブルです。ケーブルをチェックするときは、標準の DB9-RJ45 コンソール ケーブルと混同しやすいため、注意が必要です。電源シェルフ モニタリング ケーブルには、「Power Shelf Rear」というラベルが付けられています。

MSE 8000シリーズシャーシの背面には2組のコネクタがあり、左側のペアにはSlot 10、右側のペアにはSlot 1というラベルが付いています。モニタリングケーブルがSlot 1に接続されていることを確認します。これが MSE 8050 シリーズの Supervisor スロットを表すコネクタです。

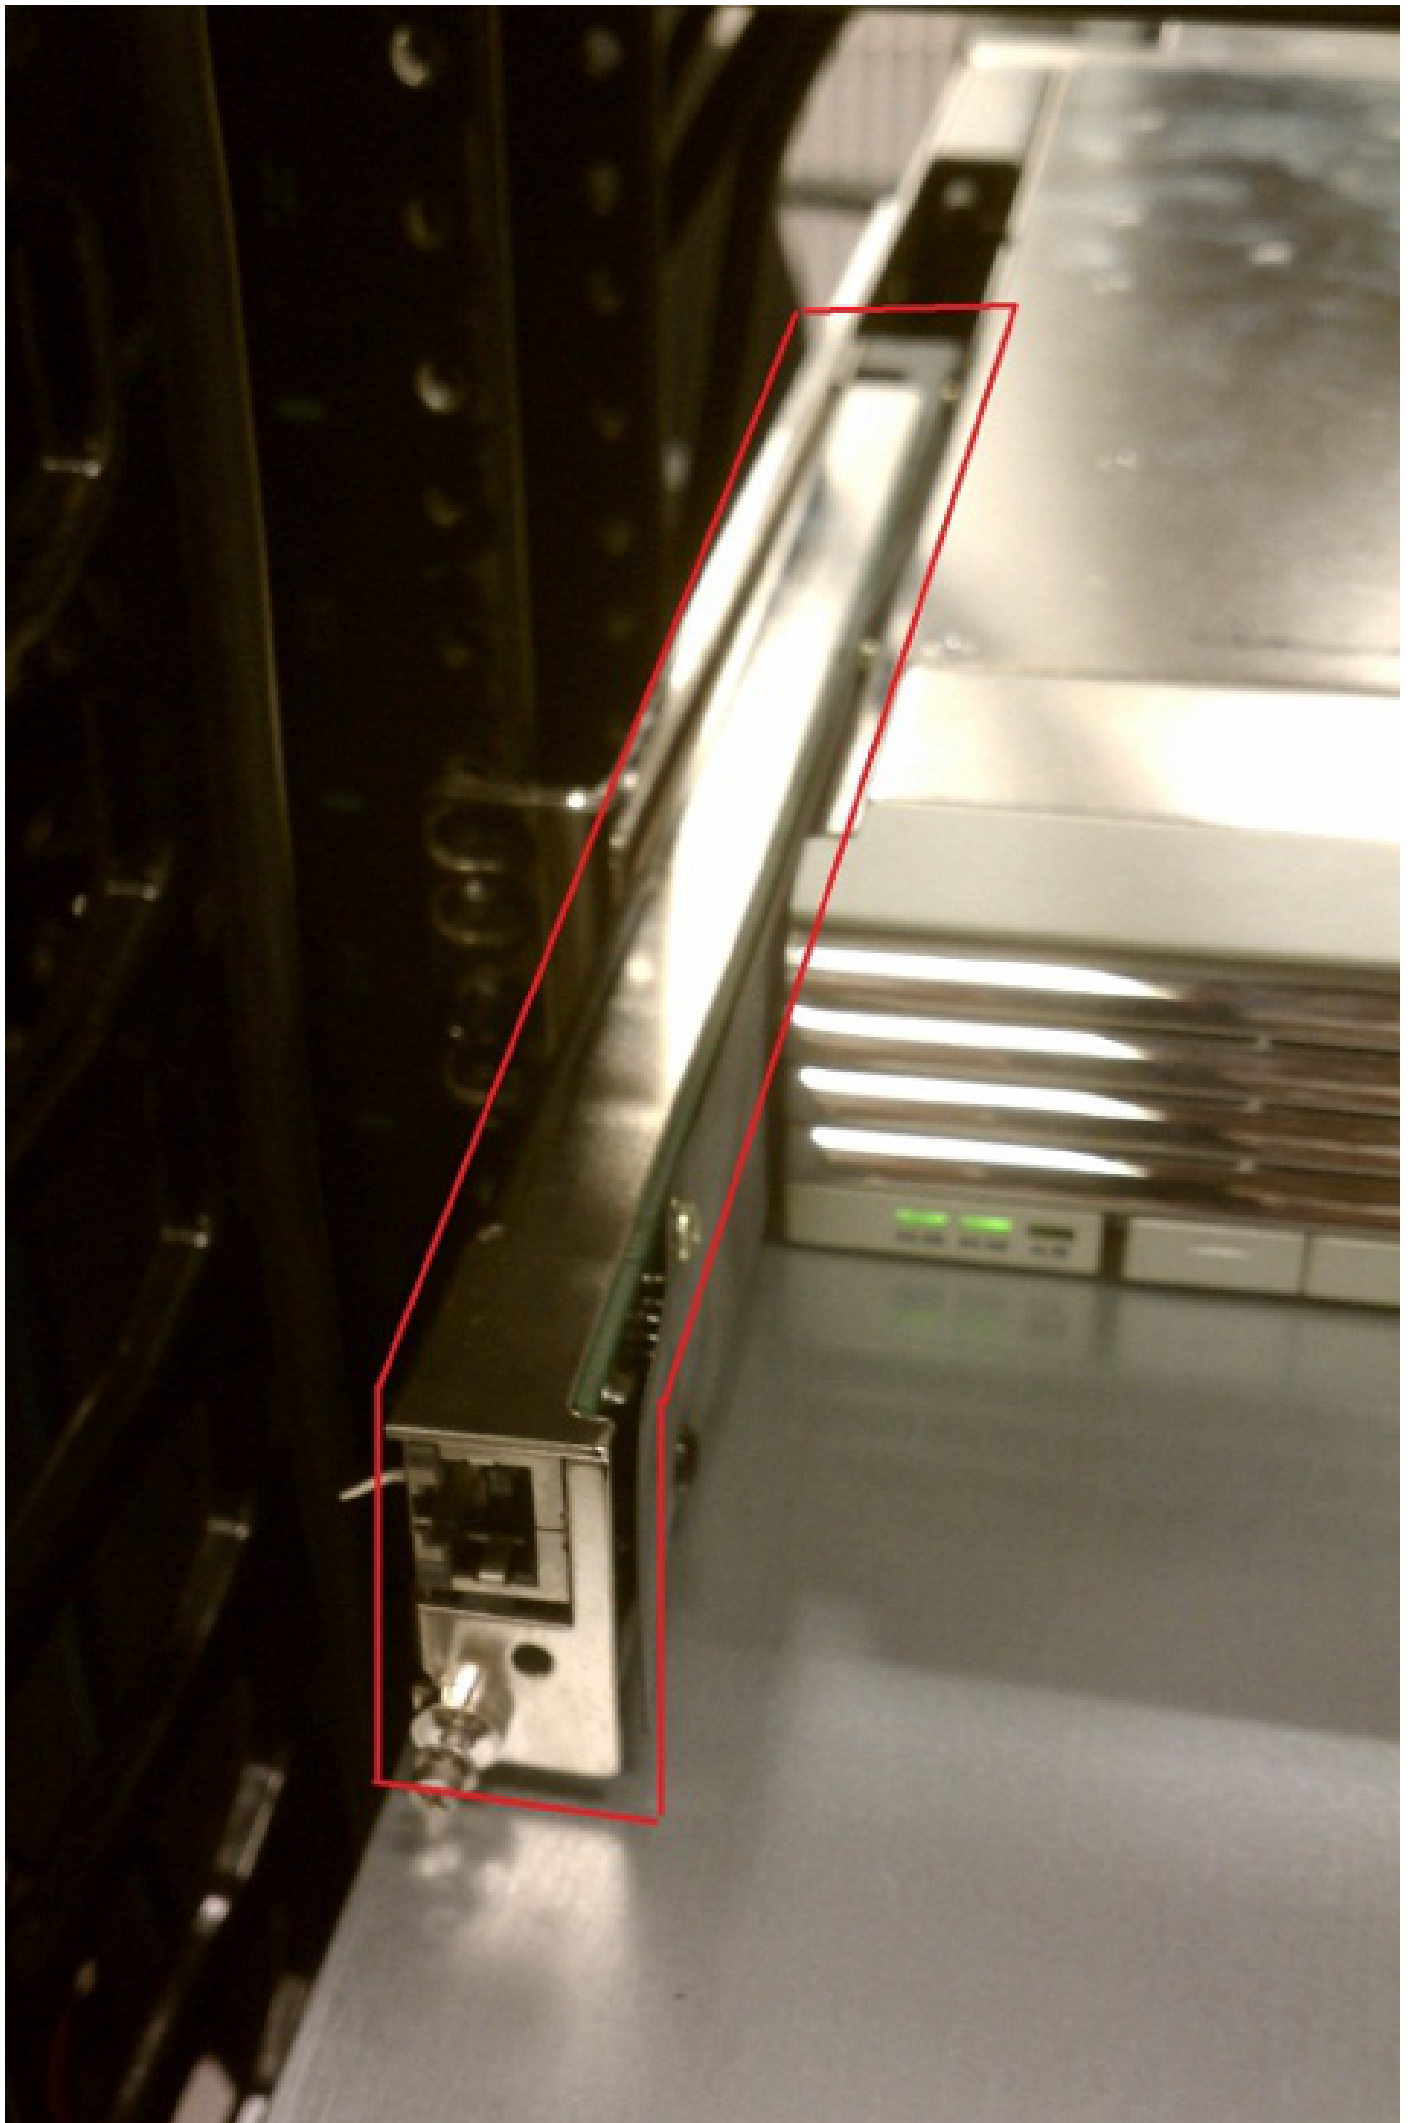
次の画像に、電源シェルフの NIC カードを示します。

1. 問題がケーブルで発生しているかどうかを確認するために、電源シェルフ モニタリングケーブルをシェルフ A からシェルフ B に切り替えます。ケーブルの問題が解消されない場合は、シスコテクニカル サポートにお問い合わせください。
2. NIC カードが問題の原因かどうかを確認するために、電源シェルフ A と電源シェルフ B の NIC カードを交換します。アラームが再発して、問題が NIC カードで発生している場合は、シスコテクニカル サポートにお問い合わせください。

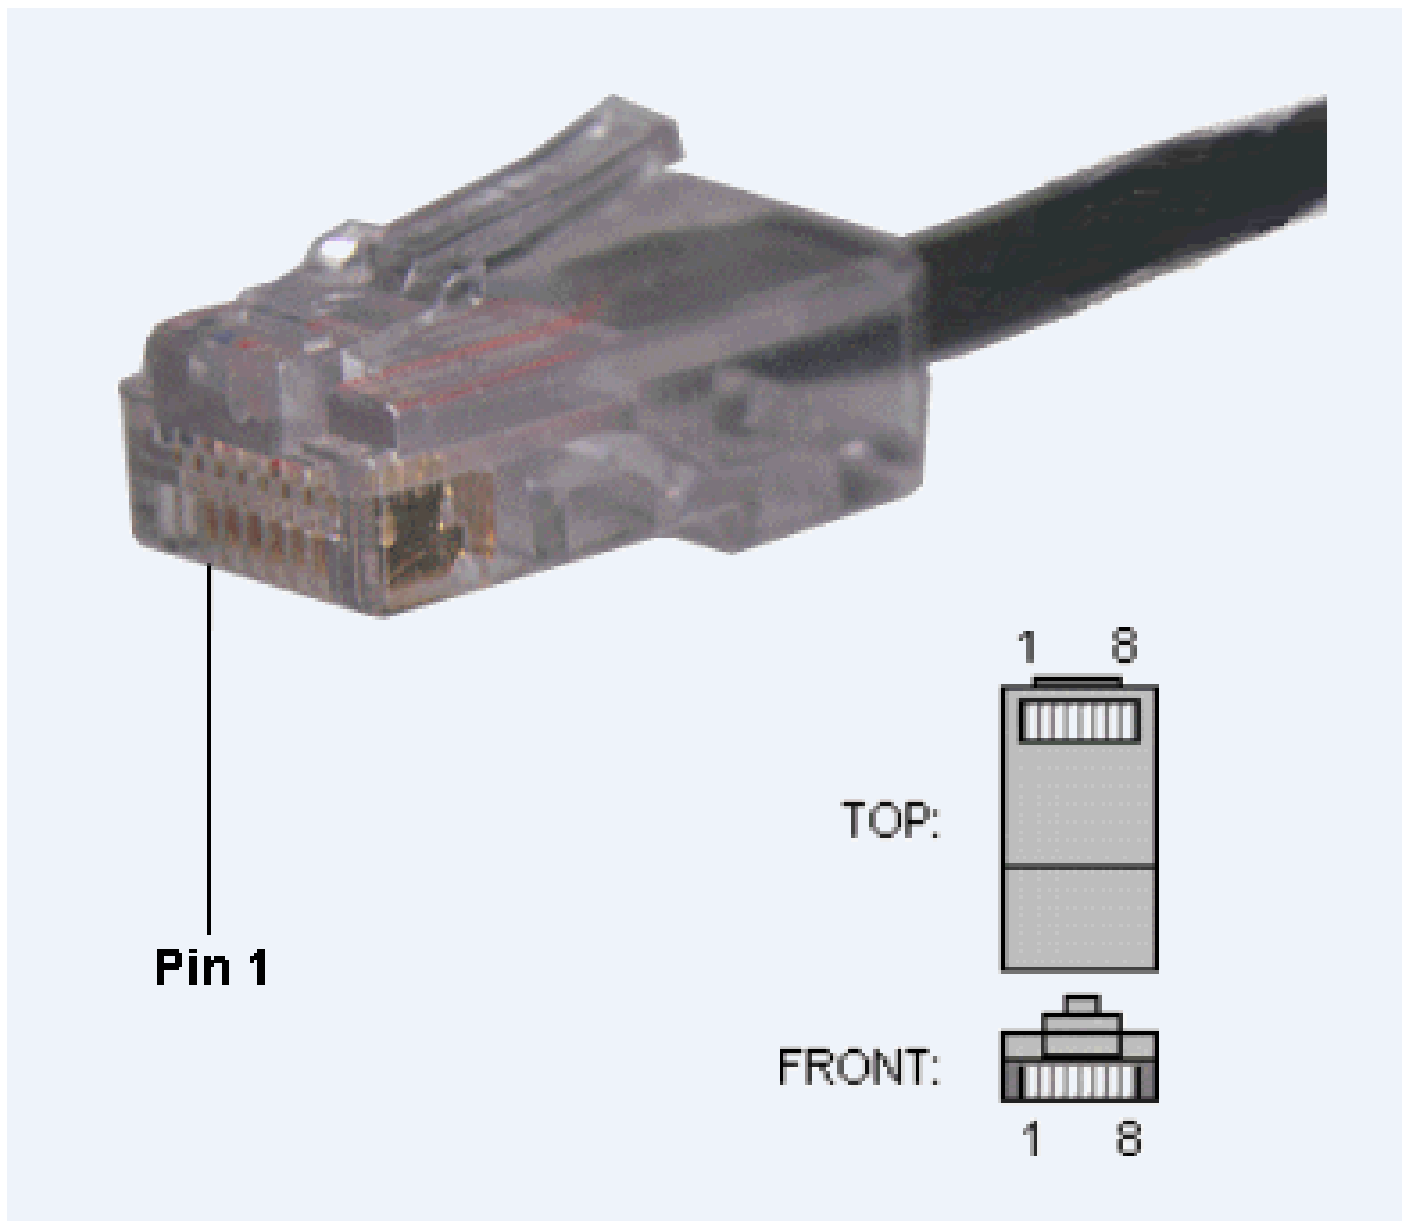
ループバック ケーブルを使用して、ISDN GW の PRI ポートの L1 ステータスを特定できます。ピン 1 とピン 4、ピン 2 とピン 5 を接続して、ループバック ケーブルを作成します。

ループバックケーブルをポート 1 に接続して、L1 ステータスを確認します。ポート 1 の L1 ステータスがループバックケーブルによって [Up] と表示された場合は、使用されているケーブルで問題が発生している可能性があります。問題を切り分けるために、さらにループバックケーブルを使用できます。

ポート 1 の L1 ステータスがループバックケーブルによって [Down] と表示された場合は、ISDN GW 上の PRI 用のポート 2 を有効にします。ループバックケーブルを使用してポート 2 もテストします。特定のポートで問題が解決されない場合は、PRI ポート障害が発生している可能性があります。シスコテクニカルサポートへ連絡してください。
