HyperFlex Serverの検出に関する問題をトラブルシューティングするためのチェックリスト

このドキュメントでは、Cisco Unified Computing System Management(UCSM)に統合されたHyperFlex(HX)サーバが検出に失敗しているかどうかを確認するためのチェックリストについて説明します。

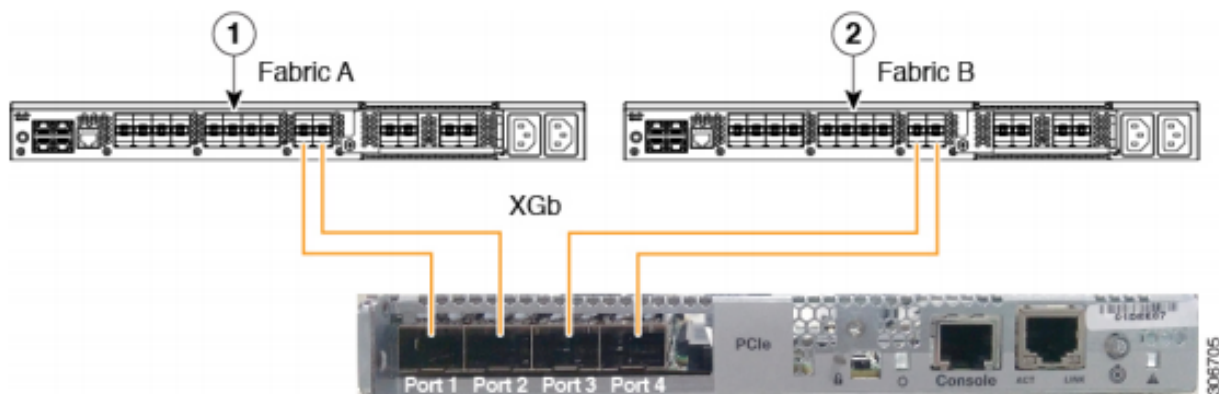
次の図は、Cシリーズラックマウントの直接接続モードの物理接続の例を示しています
Cisco UCS VIC 1455サーバポート接続は、Cisco UCS VIC 1457でも同じです。

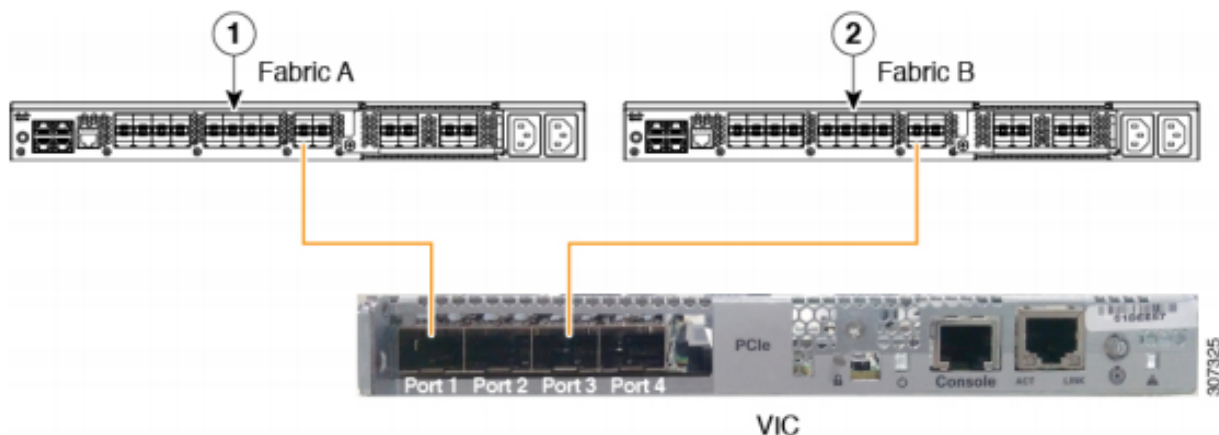
Figure 2: Direct Connect Cabling Configuration with Cisco VIC 1455 (2-Port Linking)

注：次の制限が適用されます。

ポート1と2は、同じファブリックインターコネクト（ファブリックA）に接続する必要があります。
