# Ciscoルータ・ トークン・ リング・ インターフェイスのトラブルシューティング

このドキュメントでは、Cisco ルータのトークン リング インターフェイスがトークン リングへの挿入に失敗する原因となる一般的な問題の一部について説明します。トークン リング インターフェイスのトラブルシューティングのために実行する手順をすばやく確認できるフローチャートを示します。このドキュメントでは、最も一般的に使用される Cisco IOS® ソフトウェア コマンドの一部、および問題のトラブルシューティングを正しく行うためにトークン リング インターフェイスに関する情報を収集するための使用方法について説明します。

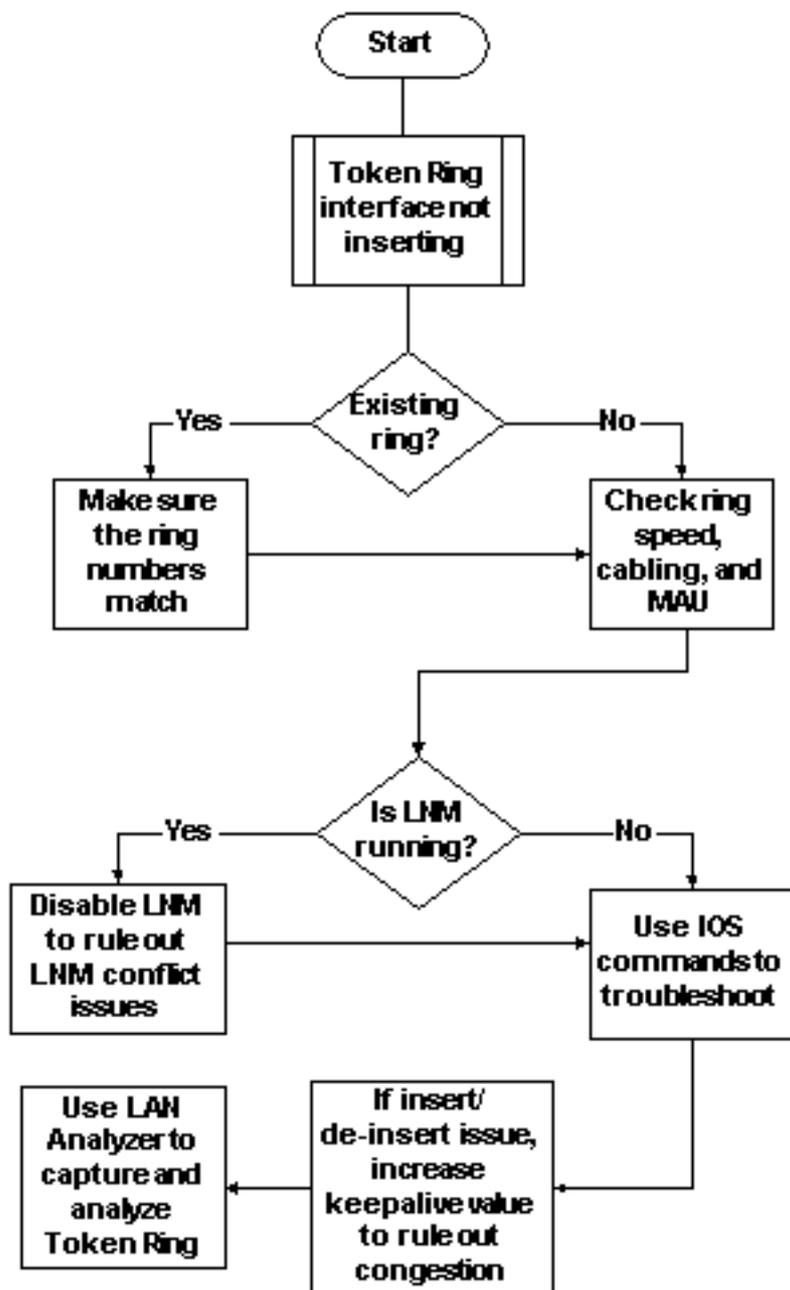
トラブルシューティングの概要については、次のフローチャートを参照してください。

トークンリングインターフェイスでリングへの挿入に関する問題が発生した場合に最初に確認する必要があるのは、すでに存在するリングに挿入するかどうかです。存在する場合は、トークンリングインターフェイスに設定されているリング番号を、他のソースルートブリッジ(SRB)によって管理されている既存のリング番号と一致させる必要があります。
