EtherChannel 不一致検出の理解

このドキュメントでは、EtherChannel の不一致と、Cisco Catalyst スイッチで不一致を検出する方法について説明します。

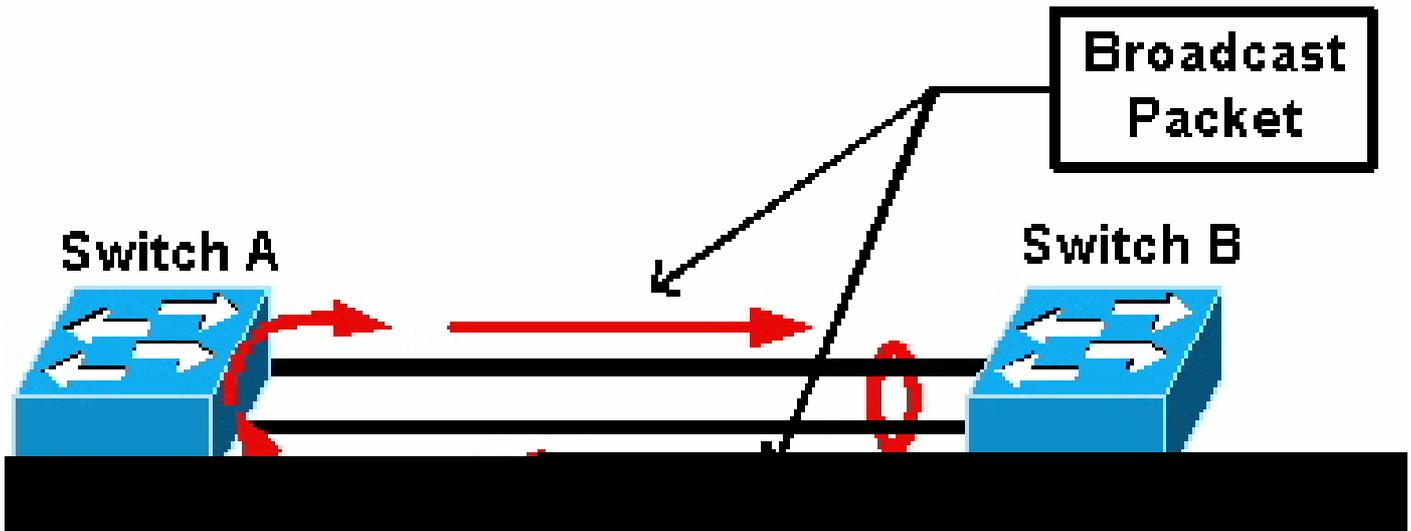
ブロードキャスト パケット

スイッチ A に、チャンネルに参加していない 2 つの独立した物理リンクがあり、スイッチ B はこれらをチャンネルを形成する同じリンクであると思込している場合、スイッチ B はブロードキャストパケットまたは未知のユニキャストパケットをスイッチ A に送信します。スイッチ A ではこれらのリンクはチャンネルとしてバンドルされていないため、図に示したとおり、そのパケットはスイッチ B にフォーワーディングして戻されます。その結果、パケットの重複が発生し、スイッチ B のフォーワーディングテーブルが誤った方向を示すように変更されます。

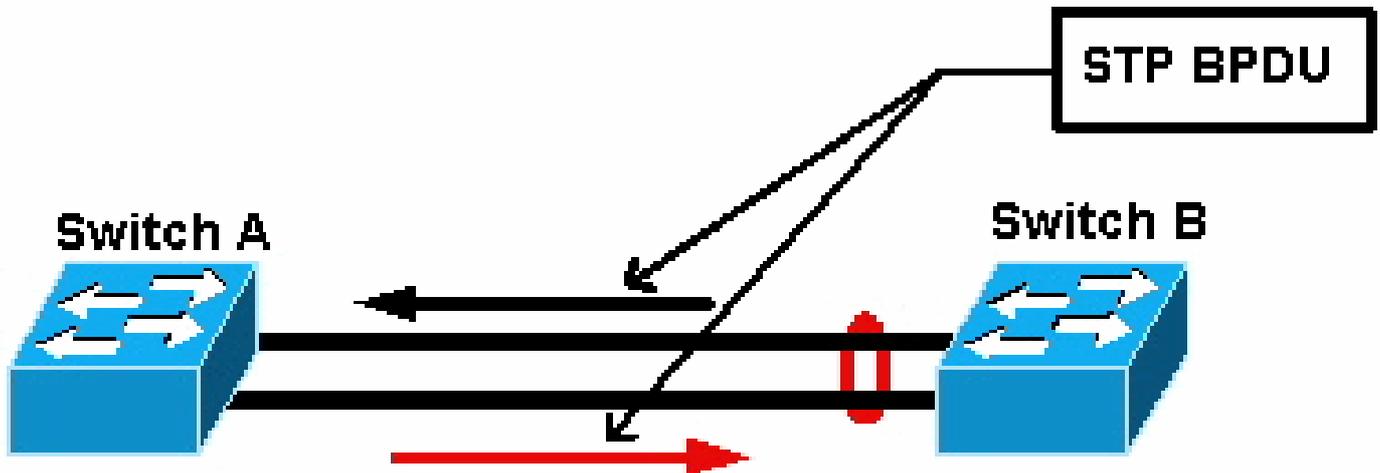
STP BPDU

この図で、スイッチ A はチャンネルを構成していませんが、スイッチ B はチャンネルを構成しています。そのチャンネルの STP 指定ポートはスイッチ B の側にあるとします。そのため、スイッチ B は BPDU の送信をサポートします。チャンネルが単一の STP ポートと見なされている限り、そのチャンネルでは各 VLAN ごとに 1 つの BPDU のみが送信されます。この BPDU は物理的にはチャンネル内のリンクの 1 つによって送信されます。そのため、これを受信できるのはスイッチ A の 1 つのポートのみです。図中では黒い矢印です。

スイッチ A が BPDU を受信した後、スイッチ A の他のポートは STP 指定ポートになります。これはそのポートが、BPDU を受信したポートとチャンネルとしてバンドルされておらず、スイッチ B からの BPDU を直接受信しないためです。スイッチ A の STP 指定ポートとして、スイッチ A は BPDU を送信します (図の赤い矢印で示されています)。スイッチ B はスイッチ A から BPDU を受信すると、不一致が検出されます。
