CEF 関連エラー メッセージのトラブルシューティング

この資料は切り替える Distributed Cisco Express Forwarding (以前の dCEF) を (Cisco 7500 シリーズ ルータおよび Cisco 12000 シリーズ インターネット ルータ) およびそれらを解決する方法実行するプラットフォームの公有地 (以前の CEF) 関連のエラーメッセージの原因を Cisco Express Forwarding (CEF) 記述したものです。

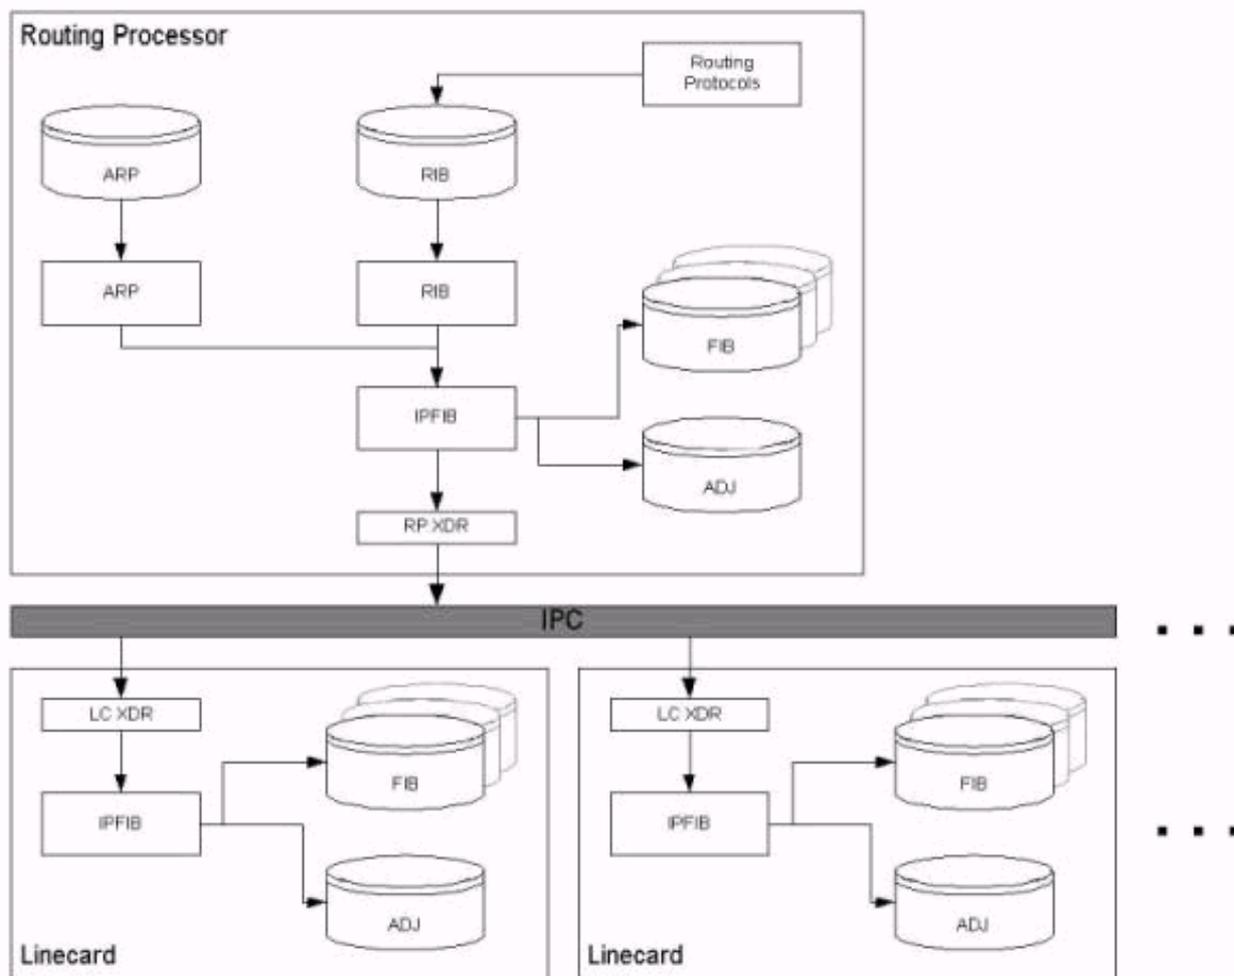
次の図は XDR アーキテクチャの概要を示しています。

この資料の [Background Information セクション](#) で説明されているように、IPC メッセージは RP から LC に FIB および隣接テーブルを転送します。つまり、IPC メカニズムによって、RP と LC 上の両方のテーブルセットが同期します。ある機能が使用する任意のデータ構造は、FIB IPC を介して LC に転送する必要があり、統計情報は RP に送り返す必要があります。Distributed Cisco Express Forwarding がイネーブルにされている場合、LC はローカルに保存された複製データベースを使って、転送の決定を行います。

XDR は、IPC オーバーレイ メカニズムと呼ばれます。Distributed Cisco Express Forwarding 実装では、XDR メッセージが排他的に使われます。
