RV34xシリーズルータのバージョン1.0.01.18へのファームウェアアップグレード後にWebインターフェイスが応答しない

RV34xシリーズルータのWebインターフェイスは、ファームウェアを1.0.0.33から1.0.01.18にアップグレードした後に応答しない場合があります。このドキュメントでは、この問題を強調表示し、ルータを最新のファームウェアにアップグレードする手順を定義しています。

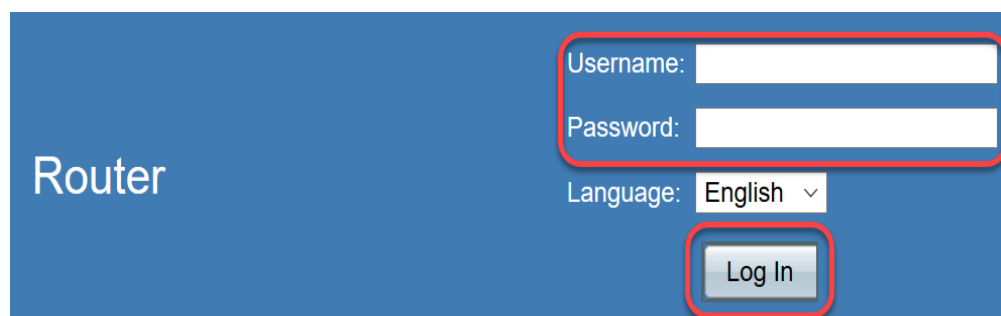
ステップ 1：表示されたフィールドにユーザ名とパスワードを入力して、ルータのWebページのユーティリティにログインし、[ログイン]をクリックします。

The screenshot shows the login interface for a router. It features a blue header with the word "Router" on the left. On the right side, there are three input fields: "Username:", "Password:", and "Language: English". Below these fields is a "Log In" button. Red boxes highlight the Username and Password fields, and the Log In button.

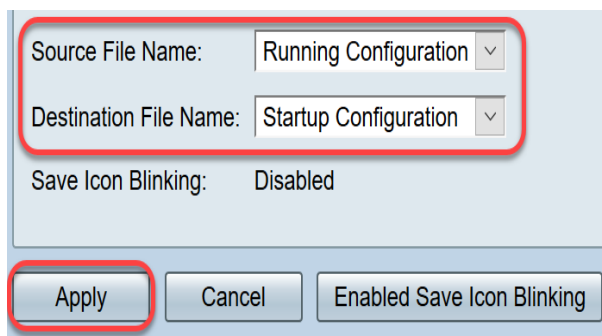
ステップ6：実行コンフィギュレーションをスタートアップコンフィギュレーションに保存して、ファームウェアバージョン1.0.01.17でコンフィギュレーションを保存し、「適用」をクリックします。

Source File Name: Running Configuration ▾
Destination File Name: Startup Configuration ▾
Save Icon Blinking: Disabled
