# パケット音声ネットワークでのジッタについて ( Cisco IOS プラットフォーム )

このドキュメントでは、ジッターについて解説し、ジッターを測定して補正する方法を説明します。

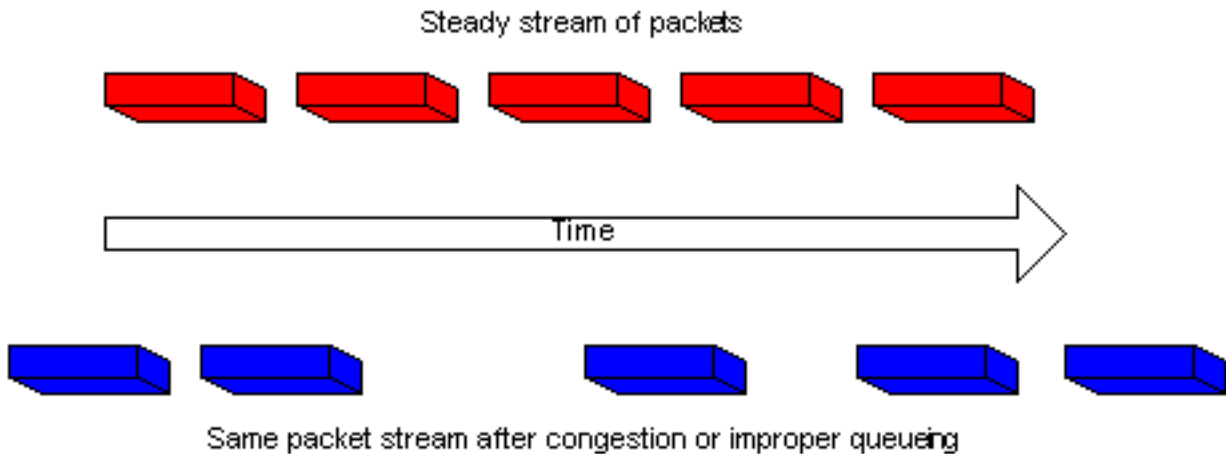
ジッタは、受信されるパケットでの遅延の変動として定義されます。送信側では、パケットはパケット間隔が均一な連続ストリームとして送信されます。ネットワークの輻輳、不適切なキューイング、または設定エラーが原因で、この安定したストリームにむらが生じたり、各パケットの遅延が一定ではなく、ばらつきが生じたりすることがあります。

以下の図は、パケットストリームが安定している場合の処理方法を示しています。

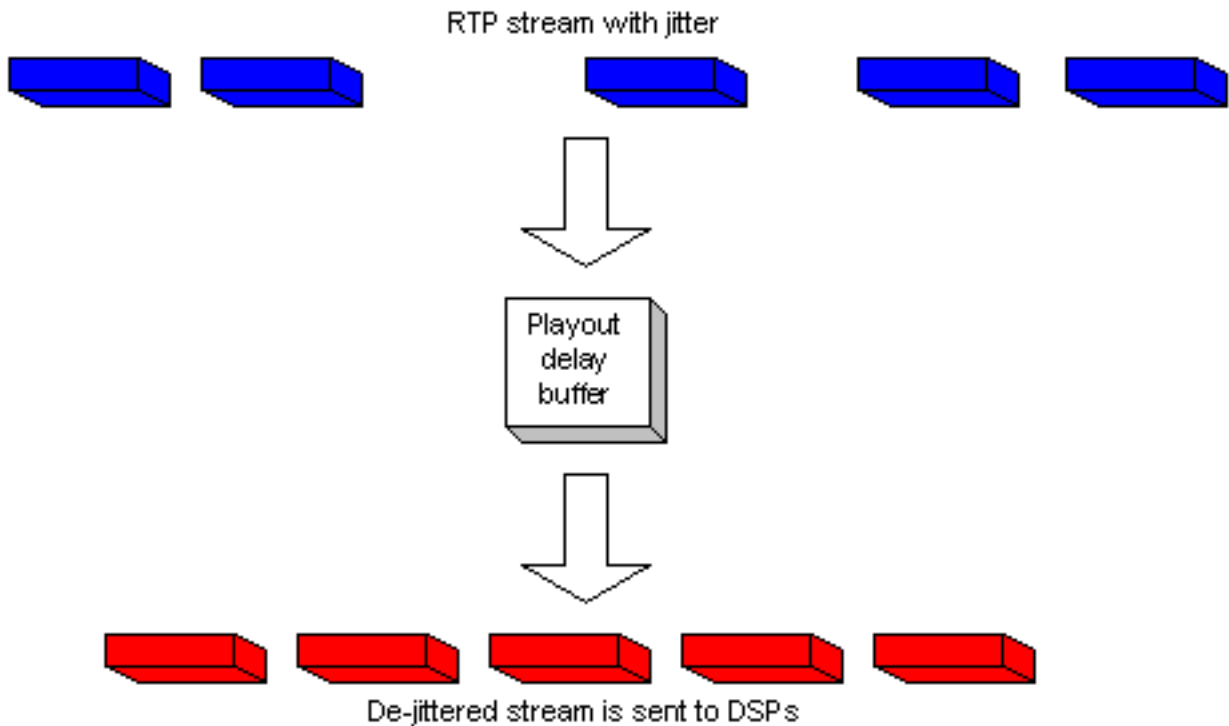
ルータが Voice over IP ( VoIP ) の Real-Time Protocol ( RTP ) 音声ストリームを受信する際にジッタがある場合は、それを補正する必要があります。この機能は、再生遅延バッファというメカニズムで処理されます。プレイアウト遅延バッファは、これらのパケットをバッファしてから、デジタル シグナル プロセッサ ( DSP ) への安定したストリームで再生し、アナログ オーディオストリームに変換しなおす必要があります。再生遅延バッファは、デジッタ バッファとも呼ばれます。

以下の図に、ジッタの処理方法を示します。

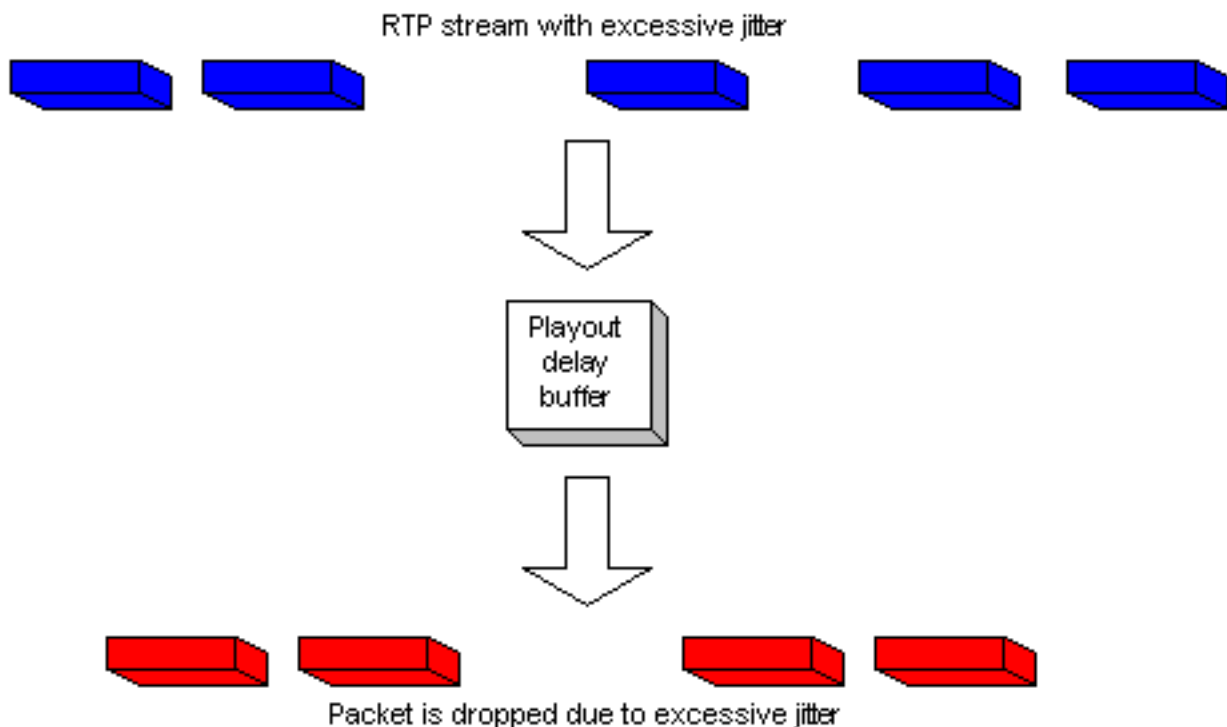
ジッタが大きすぎるために受信するパケットがこのバッファの範囲外になる場合、範囲外のパケットが廃棄され、聞こえる音声にドロップアウトが発生します。損失が1つのパケット程度で少ない場合、DSPは予測した音声を挿入し、音声の問題は認識されません。ジッタが大きすぎて損失パケットをDSPで補正できない場合は、音声の問題が発生します。

以下の図に、過剰なジッタの処理方法を示します。
