Cisco ONS 15454 トラブルシューティングガイド

Product and Documentation Release 6.0

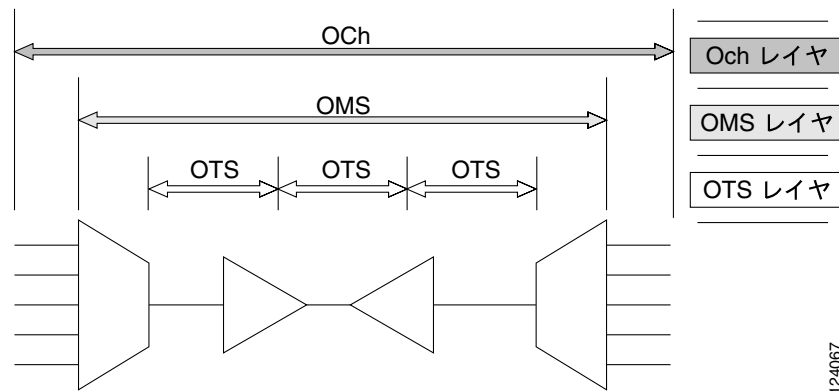
図 1-42 光転送ネットワーク レイヤ

ITU-T G.709 の光ネットワークは、従来の SONET ネットワークのようにレイヤ設計されています (図 1-42 参照)。この構造によって、ネットワーク障害の切り分けと問題解決に役立つローカルのモニタリングが可能になります。

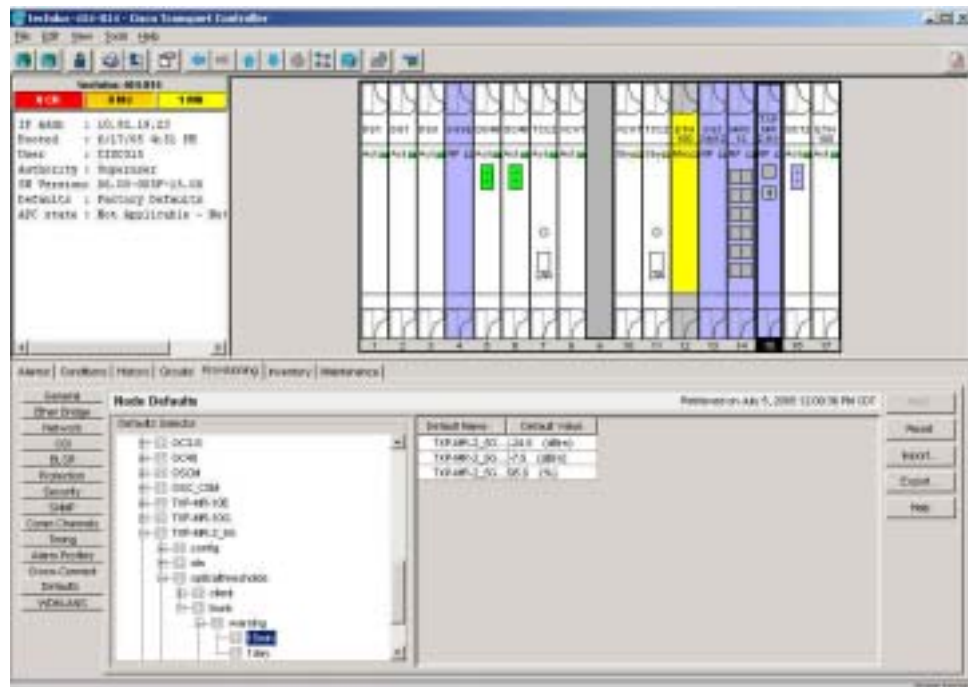
図 1-44 デフォルト BBE/SES カードのスレッショールド設定

ステップ1 ノードビューで、Provisioning > Defaults タブをクリックします（[図 1-44](#) 参照）。

ステップ2 Defaults Selector フィールドで、プロビジョニングするトランスポンダまたはマックスポンダカードをクリックしてから、opticalthresholds > trunk > warning > 15min をクリックします。

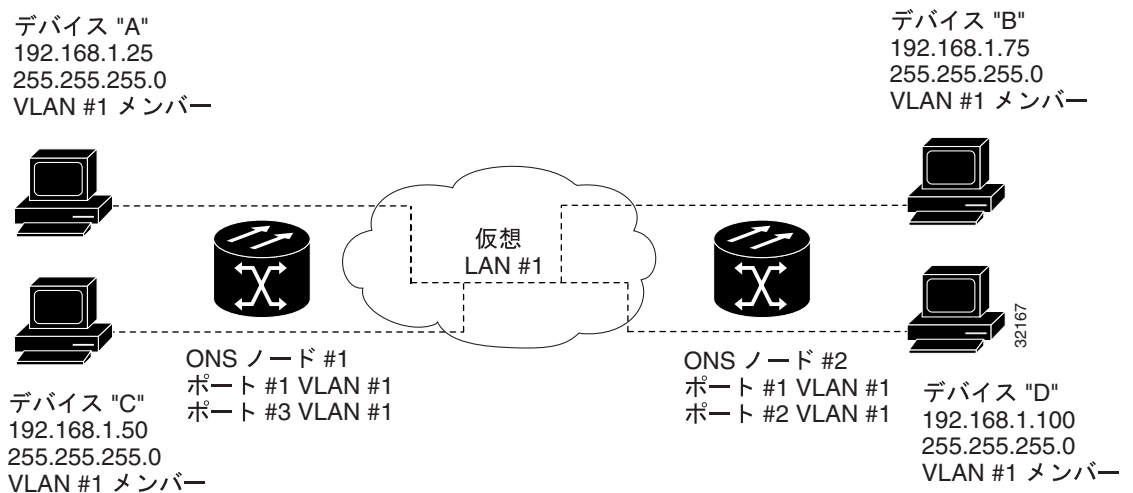
図 1-52 イーサネット接続の参照

**対処方法** イーサネット ネットワークでの接続問題のほとんどは、いくつかのガイドラインを守るにより解決することができます。図 1-52 を参照して、「イーサネット接続の確認」(p.1-154) の作業を行います。

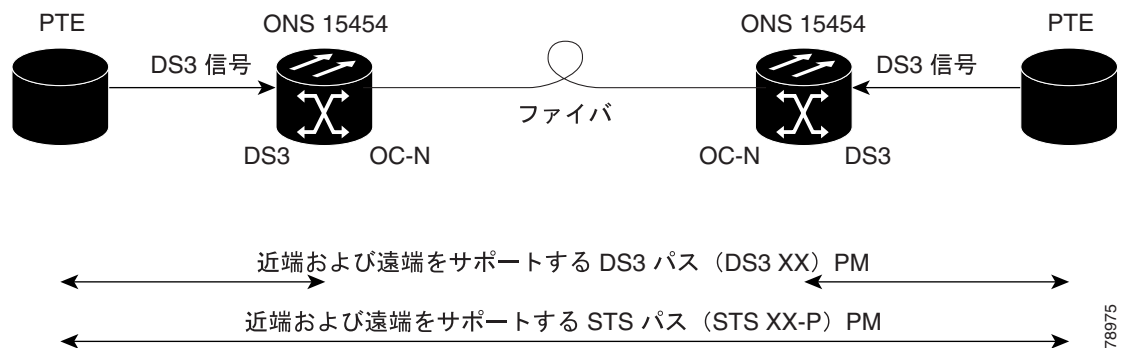
図 5-7 DS3-12 および DS3N-12 カードの監視対象信号の種類

図 5-7 に、近端および遠端の PM をサポートする信号の種類を示します。図 5-8 には、ASIC で検出されたオーバーヘッドバイトが DS3-12 および DS3N-12 カードの PM パラメータを生成する場所を示します。

(注) 図 5-7 の XX は、表 5-6 に示すすべての PM を表します。XX はプレフィックスまたはサフィックスです。

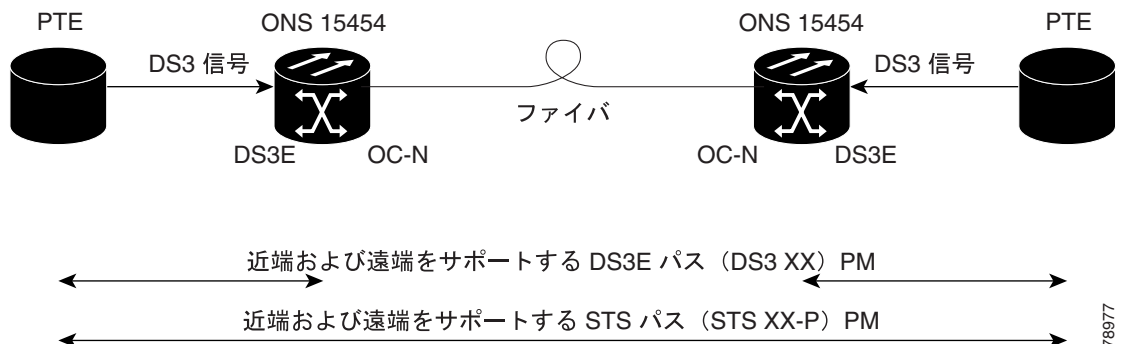
図 5-9 DS3-12E および DS3N-12E カードの監視対象信号の種類

図 5-9 に、近端および遠端 PM をサポートする信号の種類を示します。

(注) 図 5-9 の XX は、表 5-7 に示すすべての PM を表します。XX はプレフィックスまたはサフィックスです。

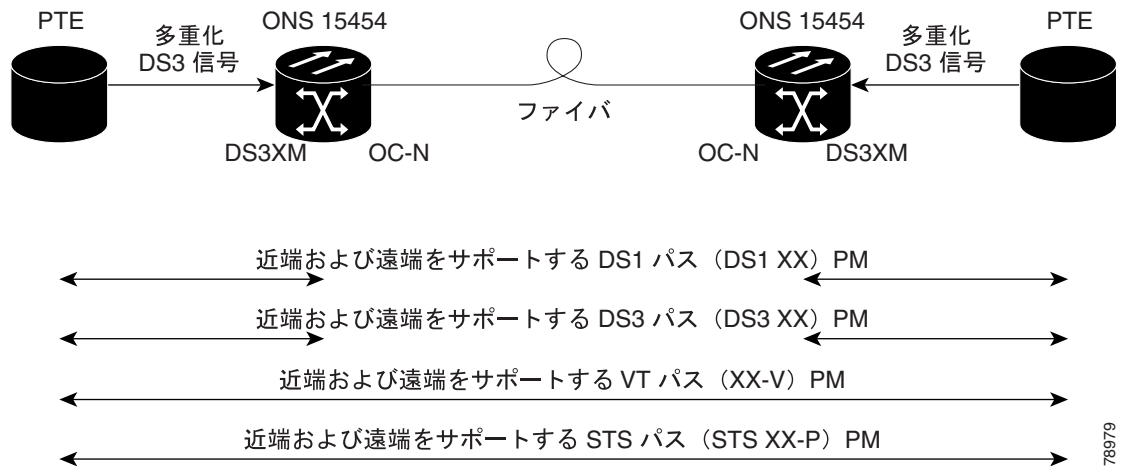
図 5-15 に、近端および遠端 PM をサポートする信号の種類を示します。

図 5-15 DS3XM-12 カードの監視対象信号の種類

(注) 図 5-15 の XX は、表 5-10 に示すすべての PM を表します。XX はプレフィックスまたはサフィックスです。

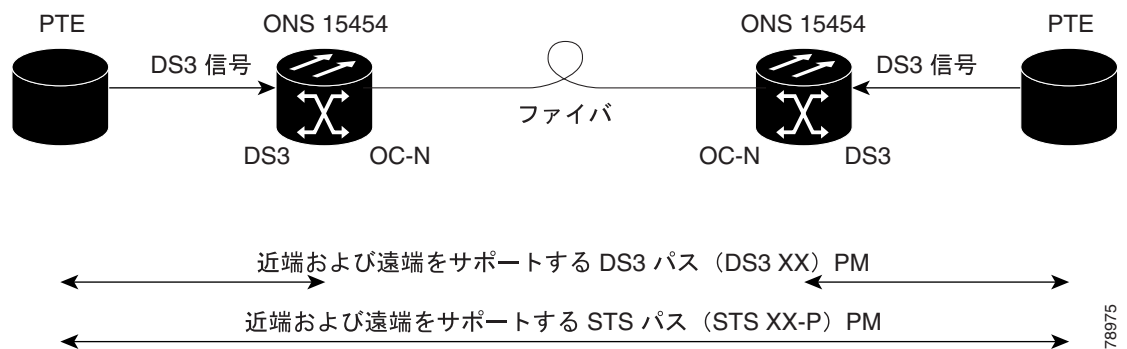
図 5-17 に、近端および遠端 PM をサポートする信号の種類を示します。

図 5-17 DS3/EC1-48 カードの監視対象信号の種類

(注) 図 5-17 の XX は、表 5-11 に示すすべての PM を表します。XX はプレフィックスまたはサフィックスです。

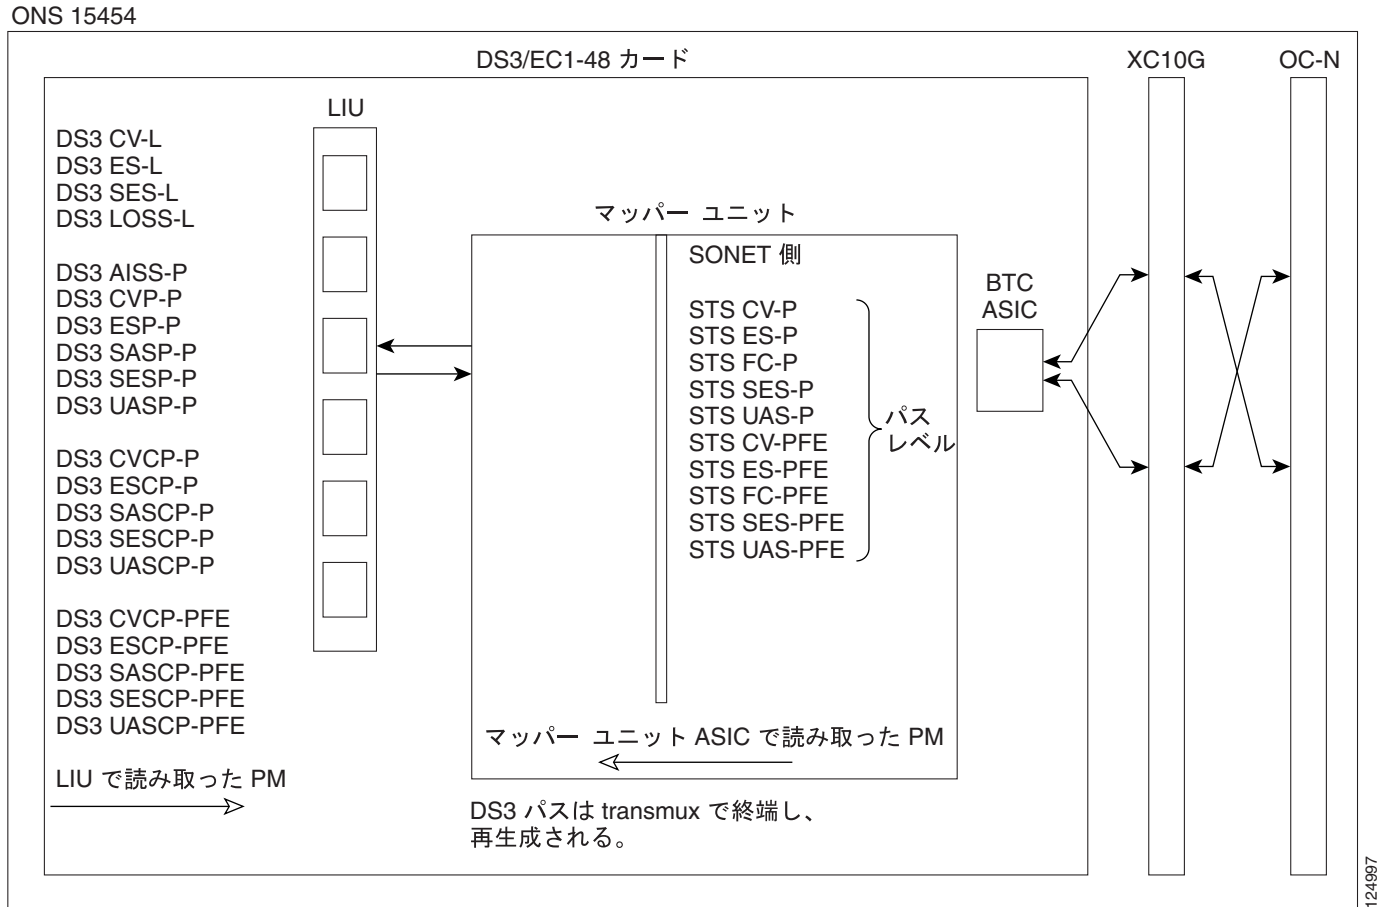
図 5-18 に、ASIC で検出されたオーバーヘッド バイトが、DS3-EC1-48 カードの PM パラメータを生成する場所を示します。

図 5-18 DS3/EC1-48 カードでの PM の読み取り地点

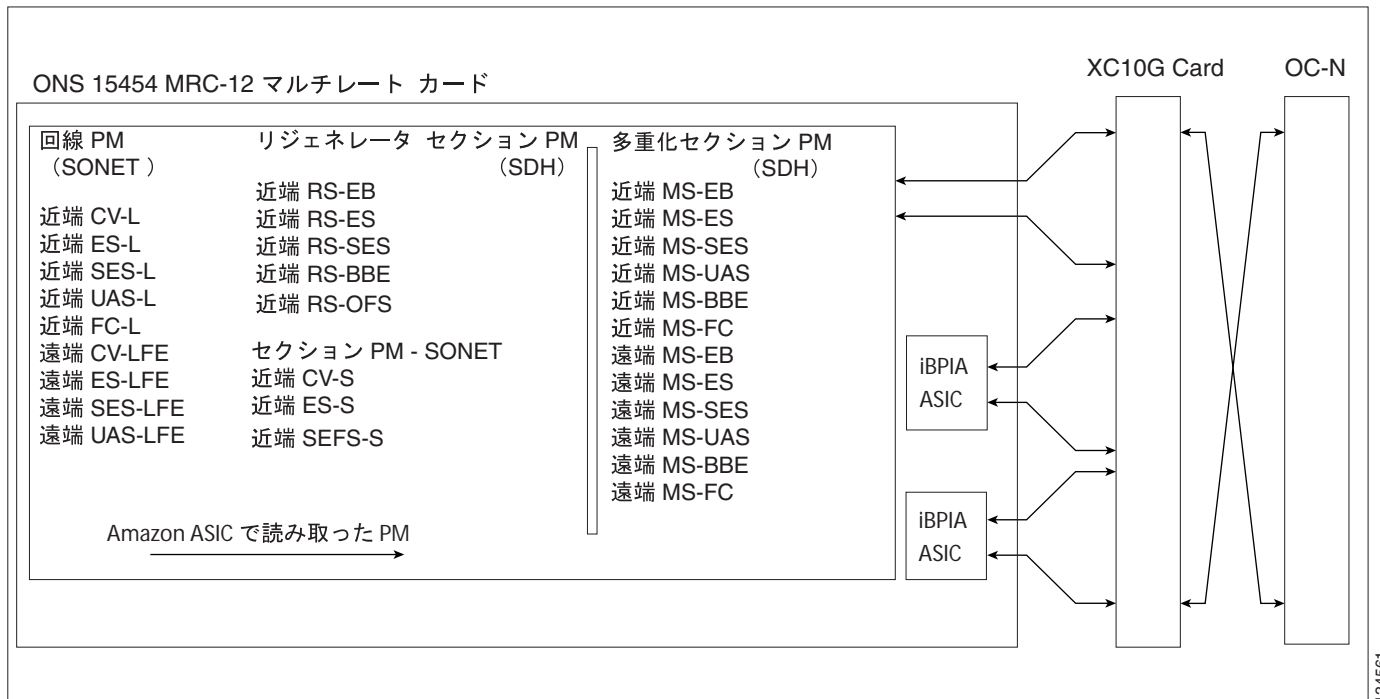
図 5-21 に、ASIC で検出されたオーバーヘッドバイトが、MRC-12カードのPMパラメータを生成する場所を示します。

図 5-21 MRC-12カードでのPMの読み取り地点
