Cisco ONS 15454 トラブルシューティングガイド

Product and Documentation Release 7.2

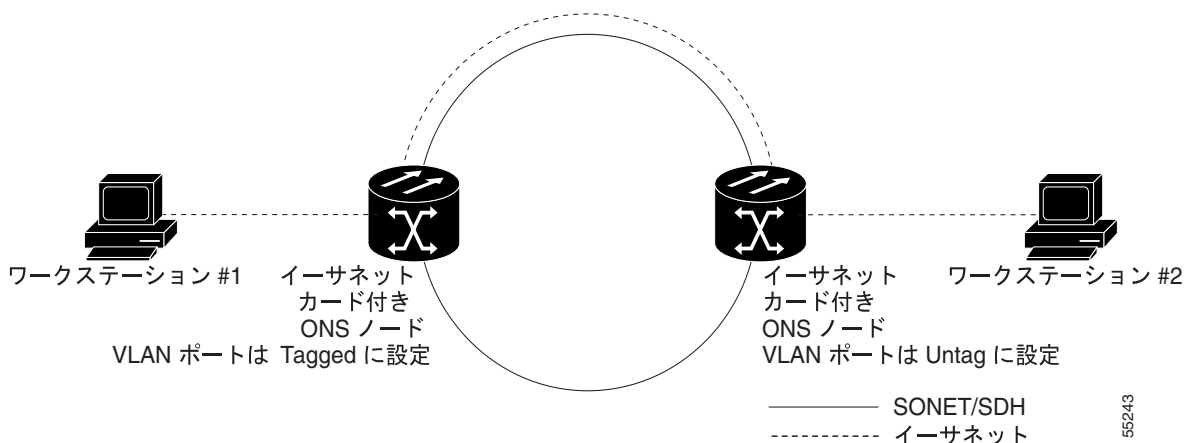
図 1-48 Tagged と Untag が混在したイーサネット ポートがある VLAN

**現象** 1つの ONS 15454 イーサネット カード ポートが Tagged に設定され、別の ONS 15454 イーサネット カードが Untag に設定された VLAN があるネットワークでは、Untag ポートに接続されたネットワーク デバイスに対して Address Resolution Protocol (ARP; アドレス解決プロトコル) を実装することが困難な場合があります (図 1-48 を参照)。このようなネットワークでは、Untag ポートに接続されたネットワーク デバイスでのラント パケット カウントが通常よりも大きくなります。この症状または制限は、同じカード内のポートまたは同じシャーシ内のポートが、Tagged と Untagged が混在した状態で同じ VLAN 上に配置された場合にも発生します。

**推奨処置** VLAN のどちらのポートも Tagged に設定することにより、データパケットから 4 バイトが削除されることを防止するとともに、ネットワーク アクセス デバイス内の NIC カードがパケットをラント (大きい) と認識して破棄することを防止することで解決します。IEEE 802.1Q に準拠している NIC カードを持つネットワーク デバイスは、タグ付きパケットを受け付けます。IEEE 802.1Q に準拠していない NIC カードを持つネットワーク デバイスは、この場合でもタグ付きパケットを破棄します。この問題を解決するには、ネットワーク デバイスの IEEE 802.1Q に準拠しない NIC カードを、IEEE 802.1Q に準拠した NIC カードにアップグレードします。VLAN 上の両方のポートを Untag に設定することも可能ですが、この場合、IEEE 802.1Q に準拠しなくなります。
