CHAPTER 4

トラブルシューティング

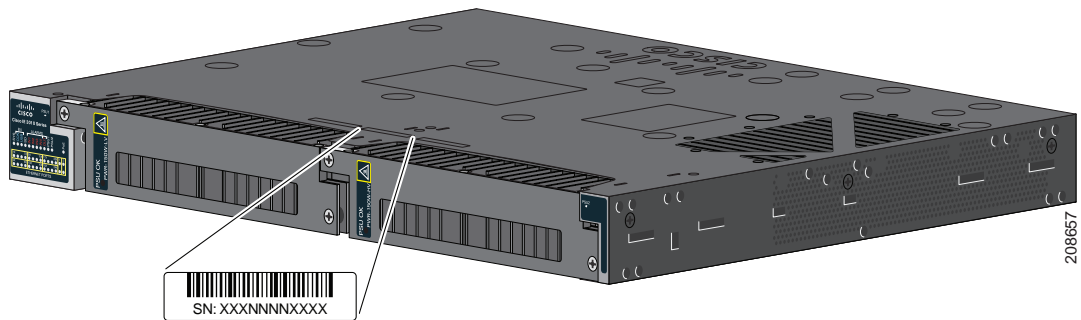
図 4-1 Cisco IE-3010-24TC および IE-3010-16S-8PC スイッチのシリアル番号の位置

シスコのテクニカル サポートに連絡する場合は、スイッチのシリアル番号が必要です。[図 4-1](#) と [図 4-2](#) に、シリアル番号の位置を示します。**show version** 特権 EXEC コマンドを使用して、スイッチのシリアル番号を確認することもできます。

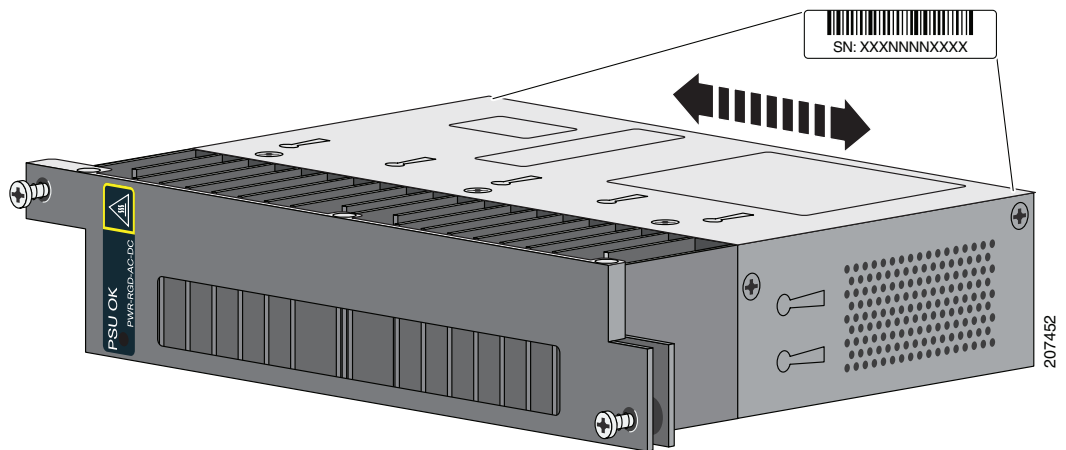
図 4-2 電源モジュールのシリアル番号の位置
