MS 컨피그레이션 및 해상도의 Multishelf 컨피그레이션 예 및 공통 문제

MS 구성 절차 및 MS 구성 및 해상도의 일반적인 문제

이 문서에서는 기본적인 멀티셀프 컨피그레이션 예와 문제 해결을 위한 일반적인 문제에 대해 설명합니다.

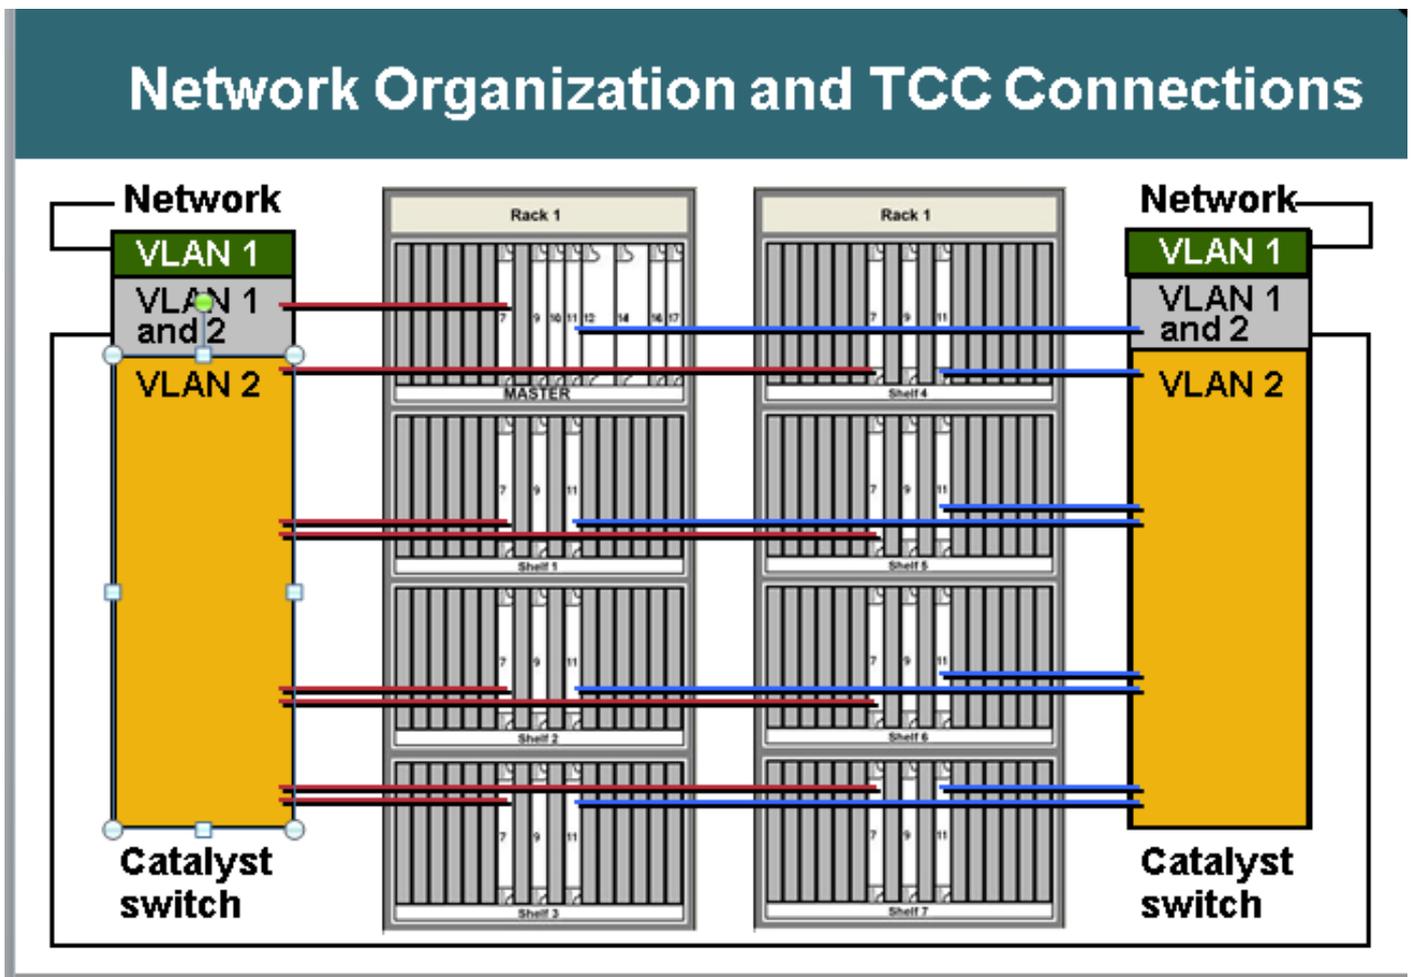
멀티셸프 연결 다이어그램:

M12를 노드 컨트롤러로 사용하고 스위치에 연결됨:

ONS 연결 세부 정보로 전환:

ONS 15454 Node Controller shelf

·TCC 7 - Catalyst 1 포트 1

·TCC 11 - Catalyst 2 포트 1

ONS 15454 선반 1~7에 서브패딩

·N 셸프 TCC 7 - Catalyst 1 포트 n

·N 셸프 TCC 11 - Catalyst 2 포트 n

Catalyst 연결

·각 Catalyst 포트 23 - 네트워크

·Catalyst 1포트 22에서 Catalyst 2포트 22로

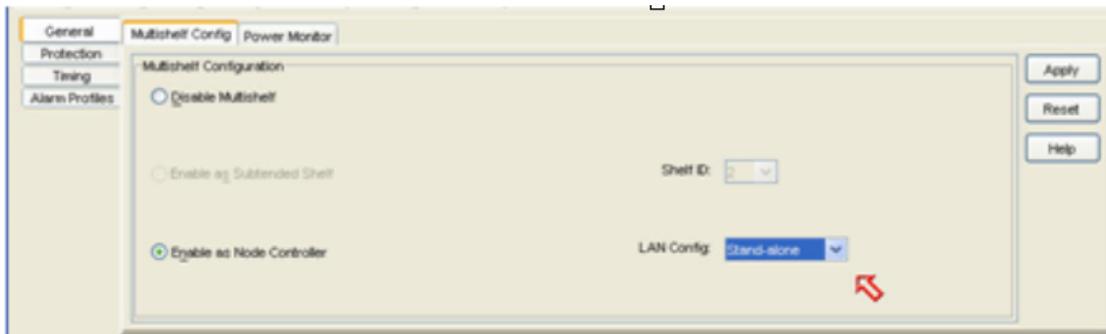
컨트롤러 셸프 프로비저닝:

- Shelf > Provisioning > Multishelf로 이동합니다.
- Enable as Node Controller(노드 컨트롤러로 활성화)를 클릭합니다.
- 독립형 선택
- Apply(적용)를 클릭합니다.

Once it is selected and hit Apply then shelf will go for restart and will appear as Node controller Shelf.
Choose Enable

이 옵션을 선택하고 Apply(적용)를 클릭하면 셸프가 다시 시작되고 노드 컨트롤러 셸프로 표시됩니다.

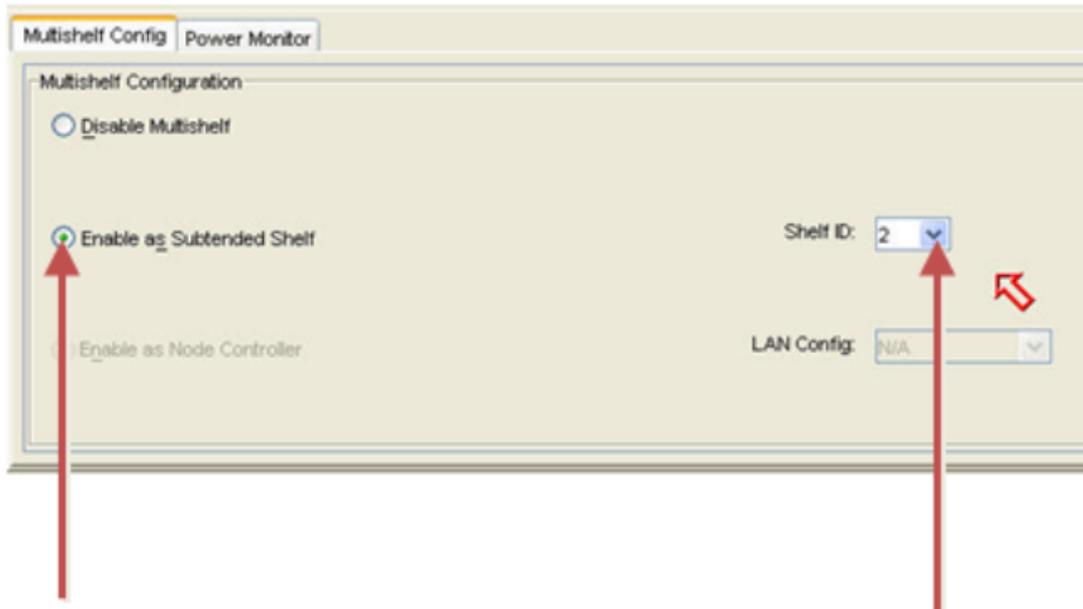
선반 프로비저닝 하위

CTC를 사용하여 하위 선반에 연결
·Shelf > Provisioning > Multishelf Config를 선택합니다.
·Enable as Subtending Shelf(하위 선반으로 활성화)를 선택합니다.
·Shelf ID를 선택합니다.
또는 전면 패널에서 구성
·MS 메뉴로 스크롤합니다.
·MS=Y를 선택합니다.
·셸프 번호 = n을 선택합니다.
·Ethernet = Y를 선택합니다.

Choose Enable as Subtended Shelf.

Choose Shelf ID.

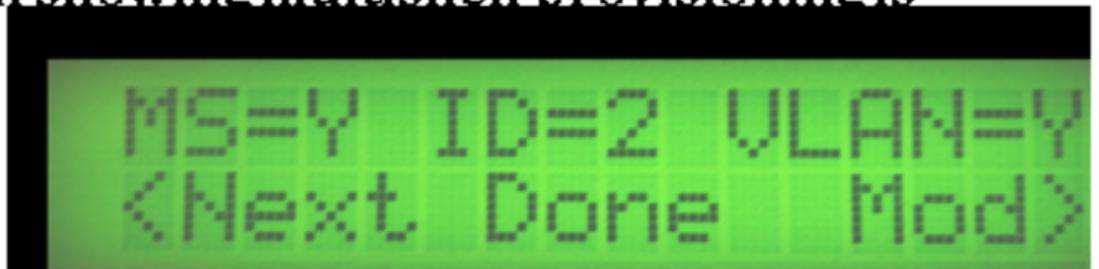
1 LCD screen showing multishelf provisioning is

결과

- TCC가 활성화되지 않은 상태로 셸프 재부팅
- LCD 창에 "CT 대기 중"
- 컨트롤러 선반으로 이동
- Shelf > Provisioning > Multishelf로 이동합니다.
- 첫 번째 멀티셸프를 마우스 오른쪽 버튼으로 클릭합니다.
- Add Shelf with number = n을 선택합니다.
- 독립형 을 이더넷으로 변경합니다.
- Apply(적용)를 클릭합니다.
