스위치의 링크 플랩 진단

이 문서의 목적은 SG350X를 예로 사용하여 스위치의 링크 플랩 문제를 진단하고 해결하는 방법을 보여 주는 것입니다.

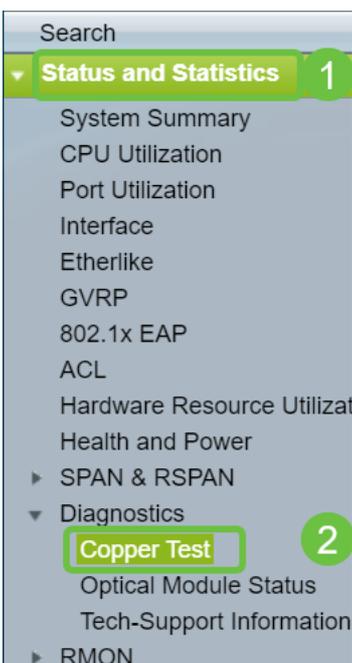
2단계

Status and Statistics(상태 및 통계) > Diagnostics(진단) > Copper Test(구리 테스트)로 이동합니다.

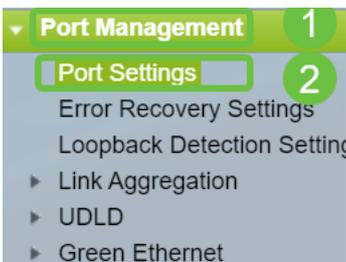
3단계

Port Management(포트 관리) > Port Settings(포트 설정)로 이동합니다.

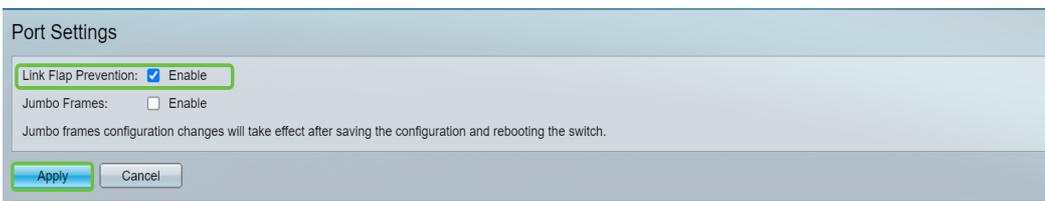
4단계

Port Settings(포트 설정) 페이지에서 **Enable(활성화)** 상자를 선택하여 Link Flap Prevention(링크 플랩 방지)을 활성화합니다. Apply를 클릭합니다.

Link Flap Prevention은 스위치 및 네트워크 운영에 미치는 영향을 최소화합니다. 과도한 링크 플랩 이벤트가 발생하는 포트를 자동으로 설정하여 상태 포트를 err-disable하여 네트워크 토폴로지를 안정화합니다. 이 메커니즘은 플래핑의 근본 원인을 디버깅하고 찾는 시간도 제공합니다. 링크 플랩 및 포트 종료 관련 알림을 위해 syslog 메시지 또는 SNMP(Simple Network Management Protocol) 트랩이 전송됩니다. 시스템 관리자가 특별히 활성화한 경우에만 인터페이스가 다시 활성화됩니다. CLI 기반 지침을 보려면 CLI를 통해 [스위치에서 Configure Link Flap Prevention Settings\(링크 플랩 방지 설정 구성\) 문서를 참조하십시오.](#)

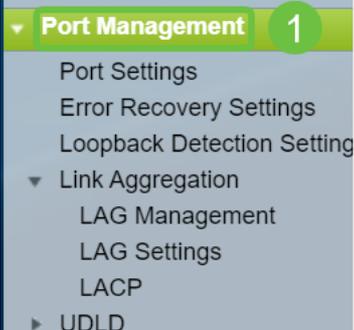
3단계

Port Management(**포트 관리**) > Green Ethernet(**녹색 이더넷**) > Properties(**속성**)로 이동합니다.

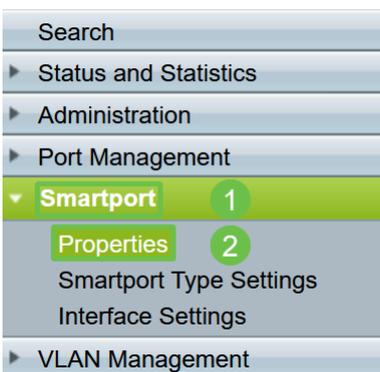
1단계

Smartport > 속성을 선택합니다.
