# Insluitingstypen voor probleemoplossing met de opdracht Debug ATM

## [Inleiding](#)

Wanneer u de opdracht **ATM-fouten debug** inschakelen, worden de foutmeldingen in de insluiting soms weergegeven. Dit document legt uit wat deze foutmeldingen betekenen.

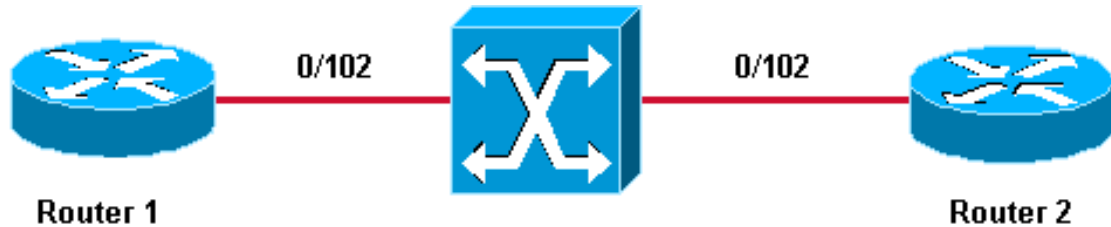
## Netwerkdigram

Dit document is gebaseerd op deze netwerkinstellingen:

- 0/102 is de virtuele pad identifieer/virtuele kanaalidentificatie (VPI/VCI) waarde toegewezen aan beide uiteinden van de permanente virtuele verbinding (PVC) tussen router 1 en router 2.
- Duidelijkheidshalve wordt 0/102 door de ATM-switch op 0/102 geschakeld.
- Deze PVC's zijn gemaakt op een multipoint subinterface.
