# Problemen oplossen bij PVC-fouten bij gebruik van OAM-cellen en PVC-beheer

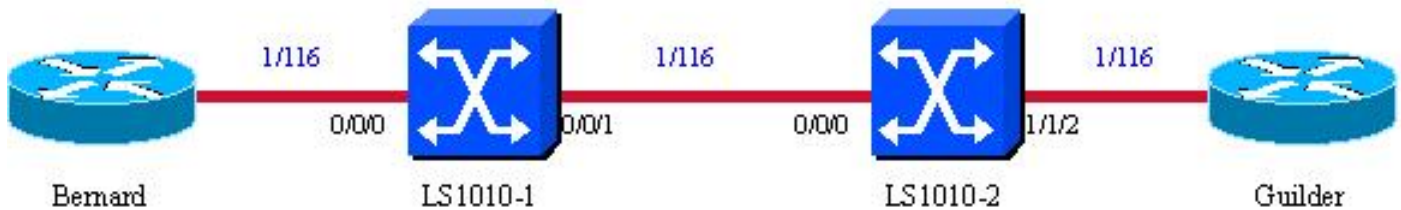
Dit document is gebaseerd op de volgende instellingen:

- 1/116 is de VPI/VCI die op het volledige pad aan het virtuele circuit (VC) is toegewezen.
- De ATM-switches worden uitgevoerd op Cisco IOS 12.0. De ATM-switches zijn geconfigureerd om het indicatielampje Alarm/Remote Defect Indicator (AIS/RDI) naar aanleiding van link te verzenden, zoals in dit document wordt uitgelegd.
- U kunt fouten maken door de (sub)interface van de Guilder te sluiten en te kijken wat er op Bernard gebeurt. Wij maakten **de dienst timestamps** beschikbaar **om datetime msec** in de configuraties te **zuiveren** voor alle apparaten in dit document. Dit stelt ons in staat om de tijd van elke gebeurtenis in **msec** te zien.

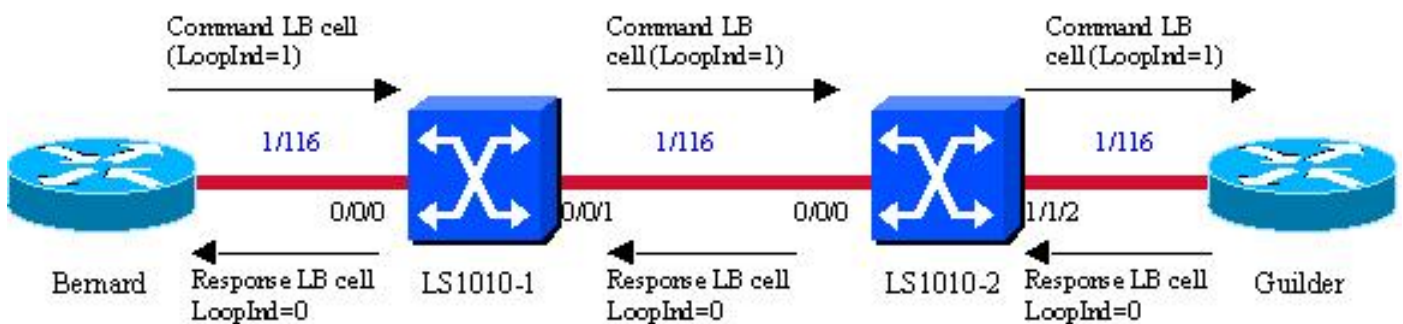
Met regelmatige tussenpozen verzenden eindapparaten (zoals routers) die voor OAM zijn geconfigureerd loopback-cellen die in het netwerk moeten zijn verbonden. Dit looppunt kan de machine aan het eind van het PVC (end-to-end loopback cellen) of een apparaat op het pad zijn (segment loopback cellen).

Identificatoren in de achterloopcel geven aan welk(e) apparaat(en) de cel moet/moeten doorlopen. Een Cisco-apparaat dat een VC beëindigt wanneer u een dergelijke cel op een PVC ontvangt, zal het opnieuw lus maken zelfs als het niet voor OAM is ingesteld. Elk van deze cellen zal ook een "richting"-indicator bevatten (om te identificeren of het een commando- of responscel is) en een volgnummer (*correltag* of *Ctag* in de uiteinden genoemd). De "opdracht" loopback cel en de "respons" loopback cel zullen hetzelfde sequentienummer hebben.

In het volgende schema worden cellen met loopback (LB) weergegeven:
