# HSRP-problemen oplossen in Catalyst Switch-netwerken

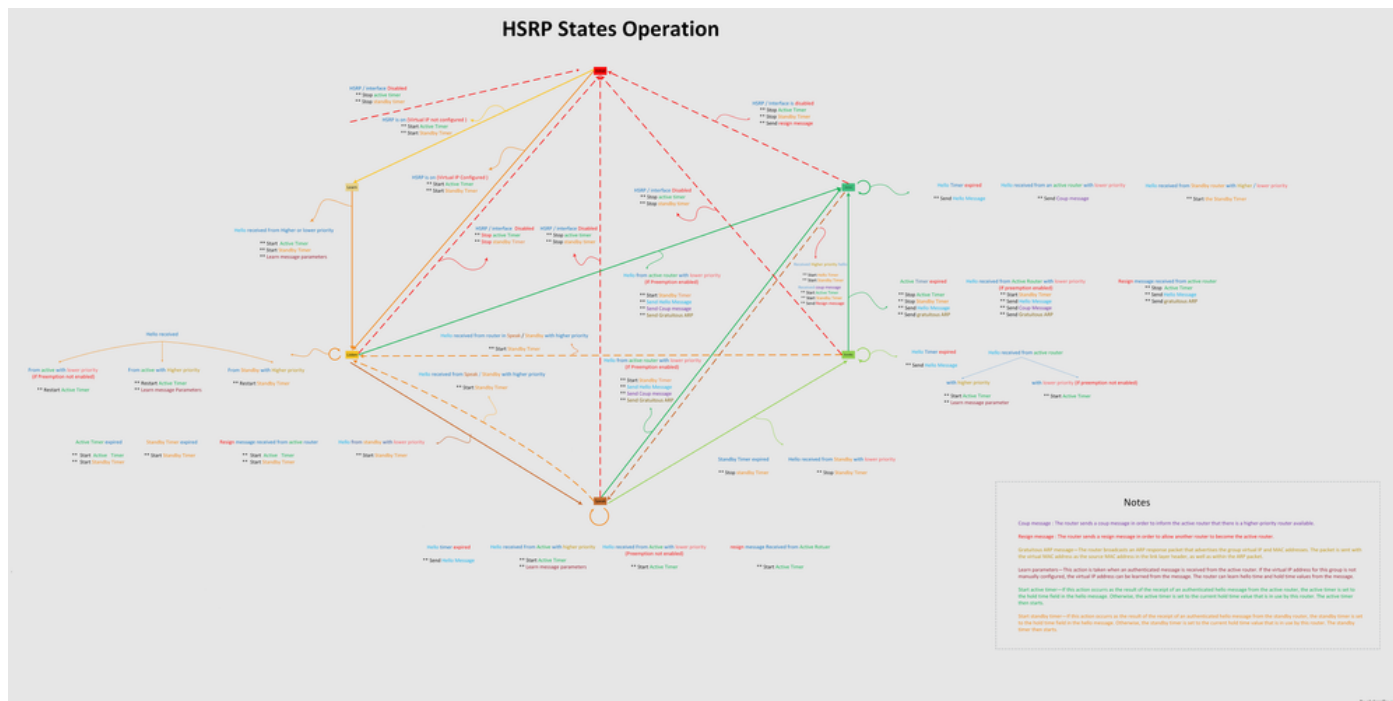
zal de router overgaan in de volgende HSRP-toestand. De getallen in het schema staan voor de gebeurtenissen en de letters staan voor de bijbehorende actie. In de tabel in de sectie [HSRP-gebeurtenissen](#) worden de getallen gedefinieerd en in de tabel in de sectie [HSRP-acties](#) worden de letters gedefinieerd. Gebruik dit schema uitsluitend ter referentie. Het diagram is gedetailleerd en is niet nodig voor algemene probleemoplossingsdoeleinden.

Zie Werking van HSRP-toestanden voor een gedetailleerde afbeelding van het schema.

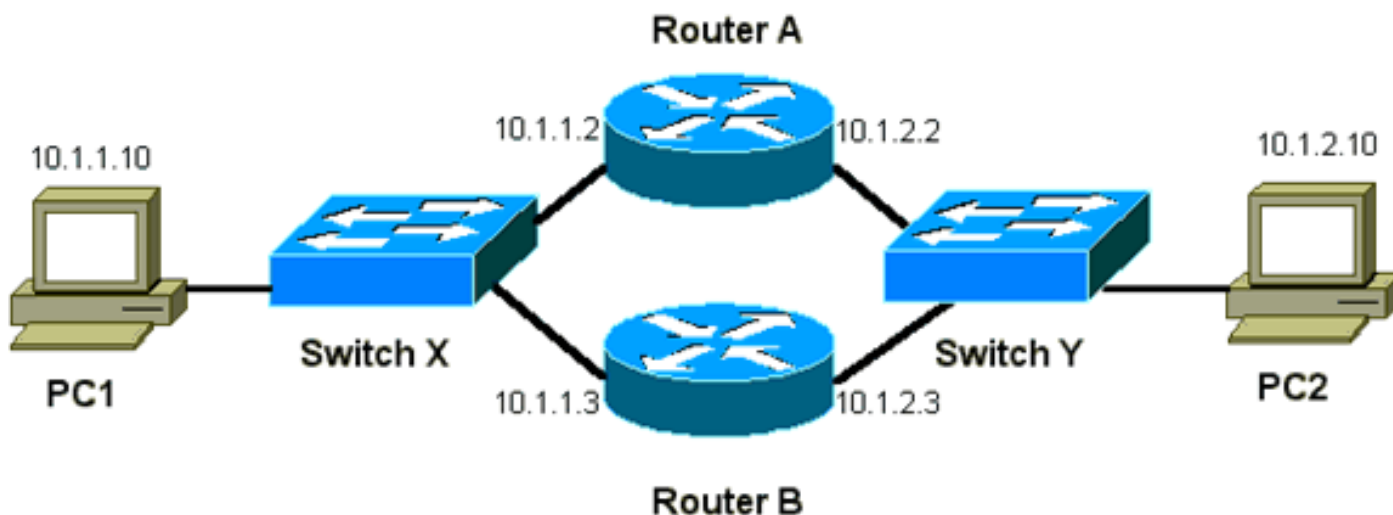
## Pakketstroom

Apparaat	MAC-adres	IP-adres	Subnetmasker	Standaardgateway
PC1	0000.0c00.0001	10.1.1.10	255.255.255.0	10.1.1.1
PC2	0000.0c00.1110	10.1.2.10	255.255.255.0	10.1.2.1

U moet het concept achter pakketstroom begrijpen wanneer u snuffelsporen verkrijgt om problemen met HSRP op te lossen. Router A gebruikt prioriteit 200 en wordt de actieve router op beide interfaces. In het voorbeeld in deze sectie hebben pakketten van de router die bestemd zijn voor een hostwerkstation, het bron-MAC-adres van het fysieke MAC-adres (BIA) van de router. Pakketten van de hostcomputers die bestemd zijn voor het IP-adres voor HSRP hebben het bestemmings-MAC-adres van het virtuele MAC-adres voor HSRP. Houd er rekening mee dat de MAC-adressen niet hetzelfde zijn voor elke stroom tussen de router en de host.

Deze tabel toont de MAC-adressen met bijbehorende IP-adressen per stroom op basis van een sniffer-trace die op Switch X wordt uitgevoerd.

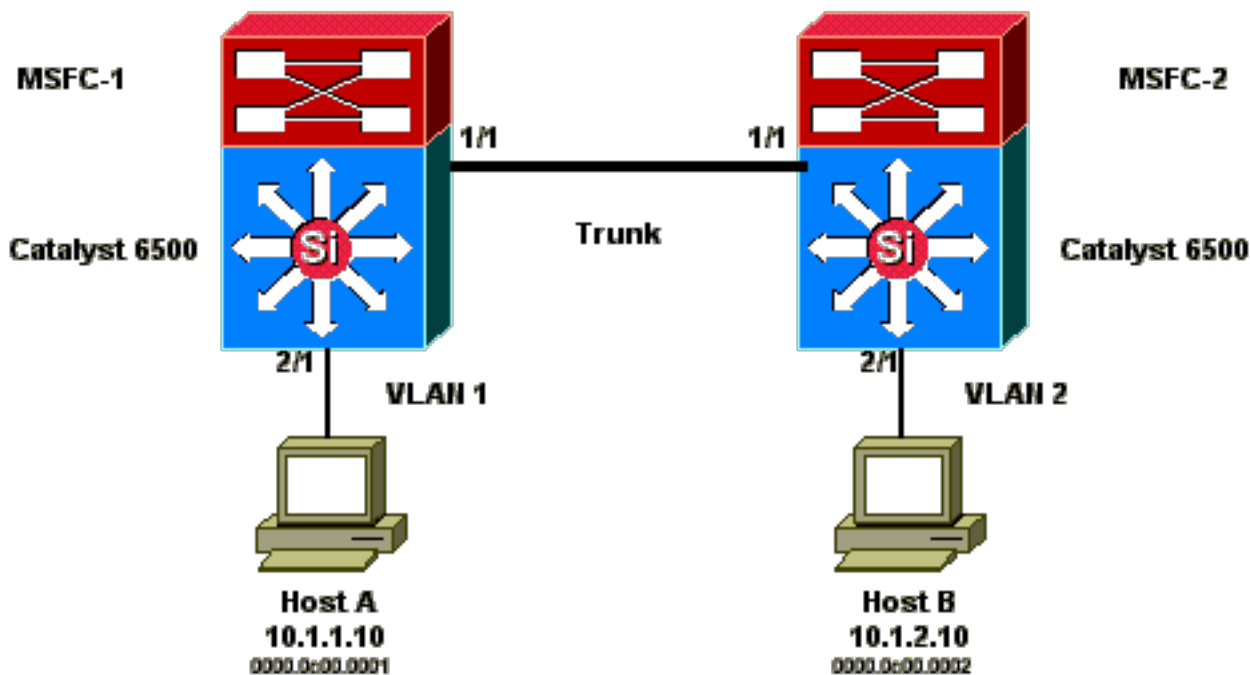
Dit schema geeft het probleem weer. Dit topologievoorbeeld bestaat uit twee Catalyst 6500's met MSFC's (functiekaart voor meerlaagse switch) in elke switch. Hoewel dit voorbeeld MSFC's gebruikt, kunt u in plaats van de MSFC ook een router gebruiken. Voorbeelden van routers die u kunt gebruiken zijn onder andere de routeswitch-module (RSM), Gigabit-switchrouter (GSR) en Cisco 7500. De hosts zijn rechtstreeks verbonden met de poorten op de switch. De switches zijn onderling verbonden via een trunk die verkeer voor VLAN 1 en VLAN 2 verwerkt.
