Configureer en controleer automatische onderhandeling met Ethernet 10/100/1000MB voor half/volledig duplexverkeer

Inleiding

In dit document worden de richtlijnen beschreven voor het oplossen van problemen en voor het isoleren en oplossen van automatische Ethernet-onderhandelingsproblemen.

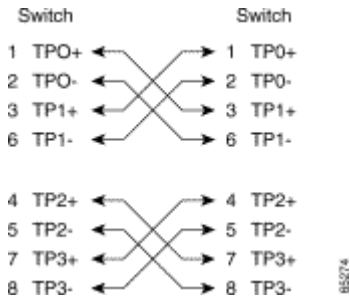
Vier getwiste-paar crossover kabelschema's 2

Cat 5, 5e of 6 cross-over UTP-patchkabels zijn verkrijgbaar bij de meeste computerwinkels.
