Gemeenschappelijke oorzaken van langzame IntraVLAN en InterVLAN-connectiviteit in Campus Switch-netwerken

Dit document behandelt de meest voorkomende problemen die kunnen bijdragen tot netwerkvertraging. Het document classificeert de gebruikelijke symptomen van netwerkvertraging en schetst een aanpak van problemdiagnose en oplossing.

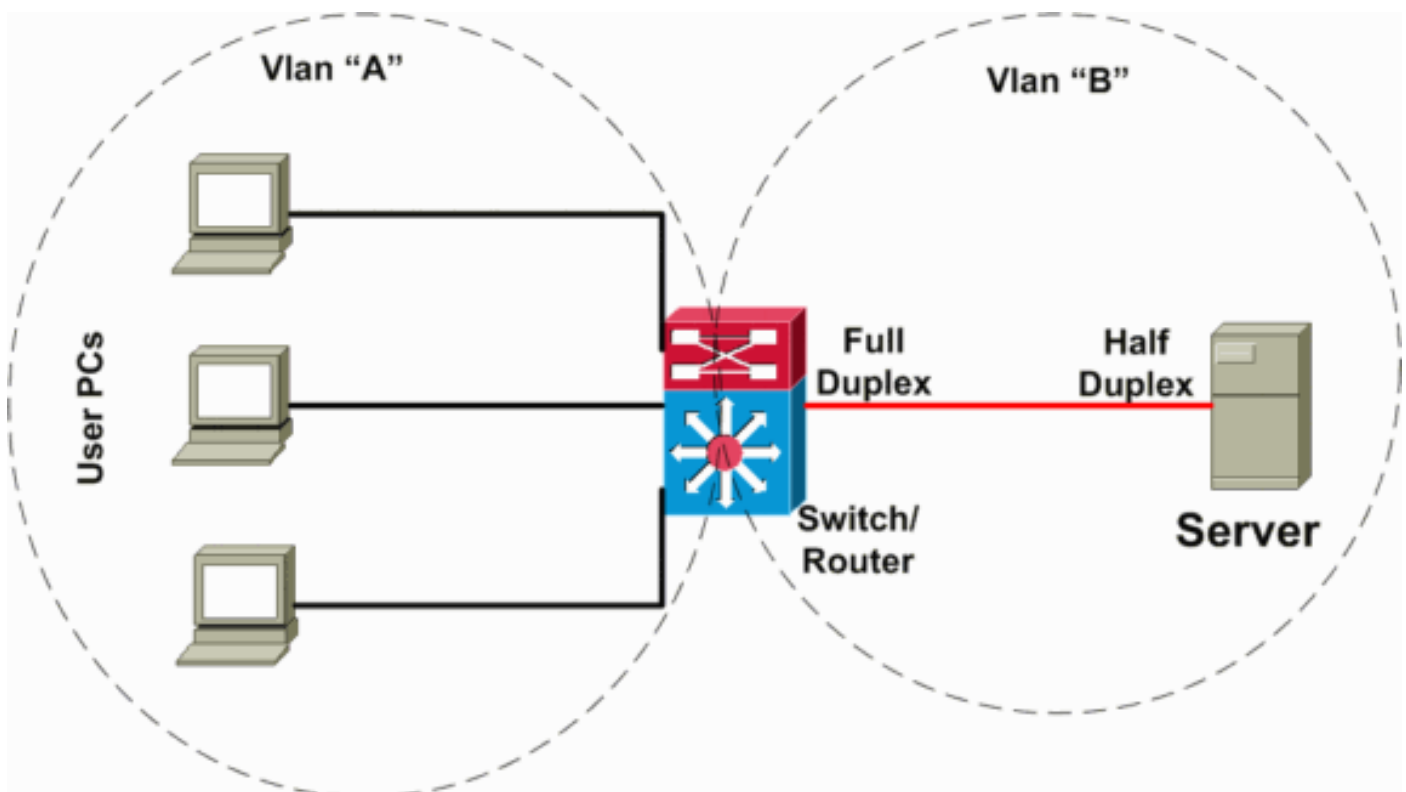
In het volgende scenario (geïllustreerd in het netwerkdiagram hieronder) is er een Layer 3 (L3) switch die routing tussen VLAN's tussen de server en client VLAN's uitvoert. In dit mislukkingsscenario wordt één server aangesloten op een switch, en de port duplex modus wordt halfduplex op de server en full-duplex op de switch kant ingesteld. Deze foutieve configuratie resulteert in een pakketverlies en een traagheid, met een verhoogd pakketverlies wanneer er hogere verkeerssnelheden optreden op de link waar de server is aangesloten. Voor de klanten die met deze server communiceren, ziet het probleem eruit als traag interVLAN het verzenden omdat zij geen probleem hebben dat aan andere apparaten of klanten op hetzelfde VLAN communiceert. Het probleem treedt alleen op bij het communiceren met de server op een ander VLAN. Dus kwam het probleem op één enkel botsingsdomein voor, maar wordt gezien als langzaam doorsturen interVLAN.

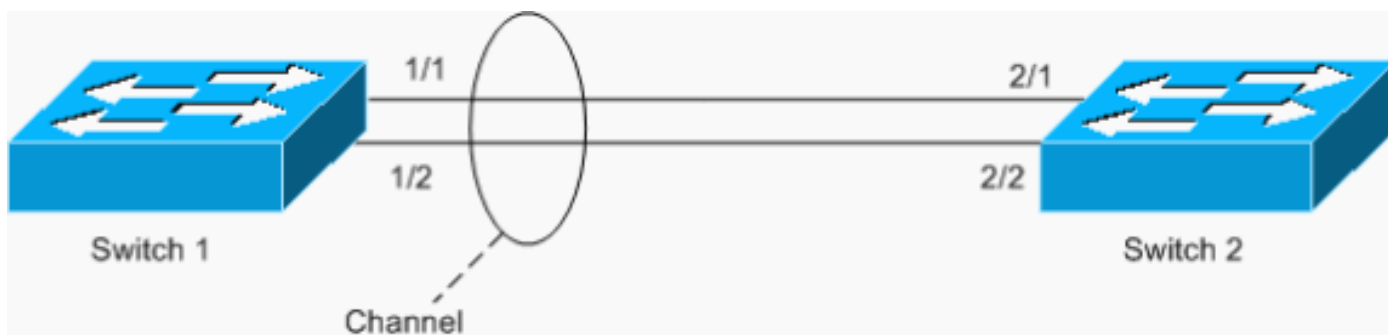
Een ander voorbeeld van de lus is een asymmetrisch geconfigureerd EtherChannel, zoals in het volgende scenario wordt getoond:

In dit voorbeeld zijn de havens 1/1 en 1/2 in het kanaal, maar de havens 2/1 en 2/2 niet.

Switch 1 heeft een geconfigureerd kanaal (geforceerd kanaal) en Switch 2 heeft geen kanaalconfiguratie voor de corresponderende poorten. Als het overstroomde verkeer (mcast/bcast/onbekende unicast) van Switch 1 naar Switch 2 stroomt Switch 2 terug in het kanaal. Het is geen complete lus, omdat het verkeer niet continu wordt omgebogen, maar slechts eenmaal wordt gereflecteerd. Het is de helft van de totale lus. Het hebben van twee dergelijke misconfiguraties kan een volledige lus creëren, zoals in het onderstaande voorbeeld wordt getoond.

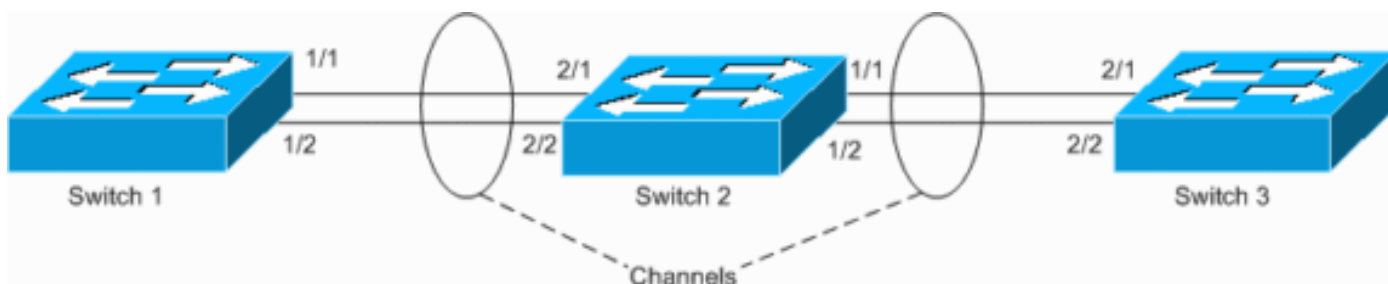
Het gevaar van het hebben van dergelijke misconfiguratie is dat de adressen van MAC op onjuiste poorten worden geleerd aangezien het verkeer onjuist is geschakeld, wat pakketverlies veroorzaakt. Denk bijvoorbeeld aan een router met active Hot Standby Router Protocol (HSRP) die is aangesloten op Switch 1 (zoals in het diagram hierboven). Nadat de router pakketten uitzendt, wordt zijn MAC met Switch 2 terug van een netwerk voorzien en door Switch 1 van het kanaal geleerd, tot een unicast pakket van de router opnieuw wordt verzonden.
