# ONS 15454 release 2.2.x tot 2.2.2 en 3.0 softwareupgrades

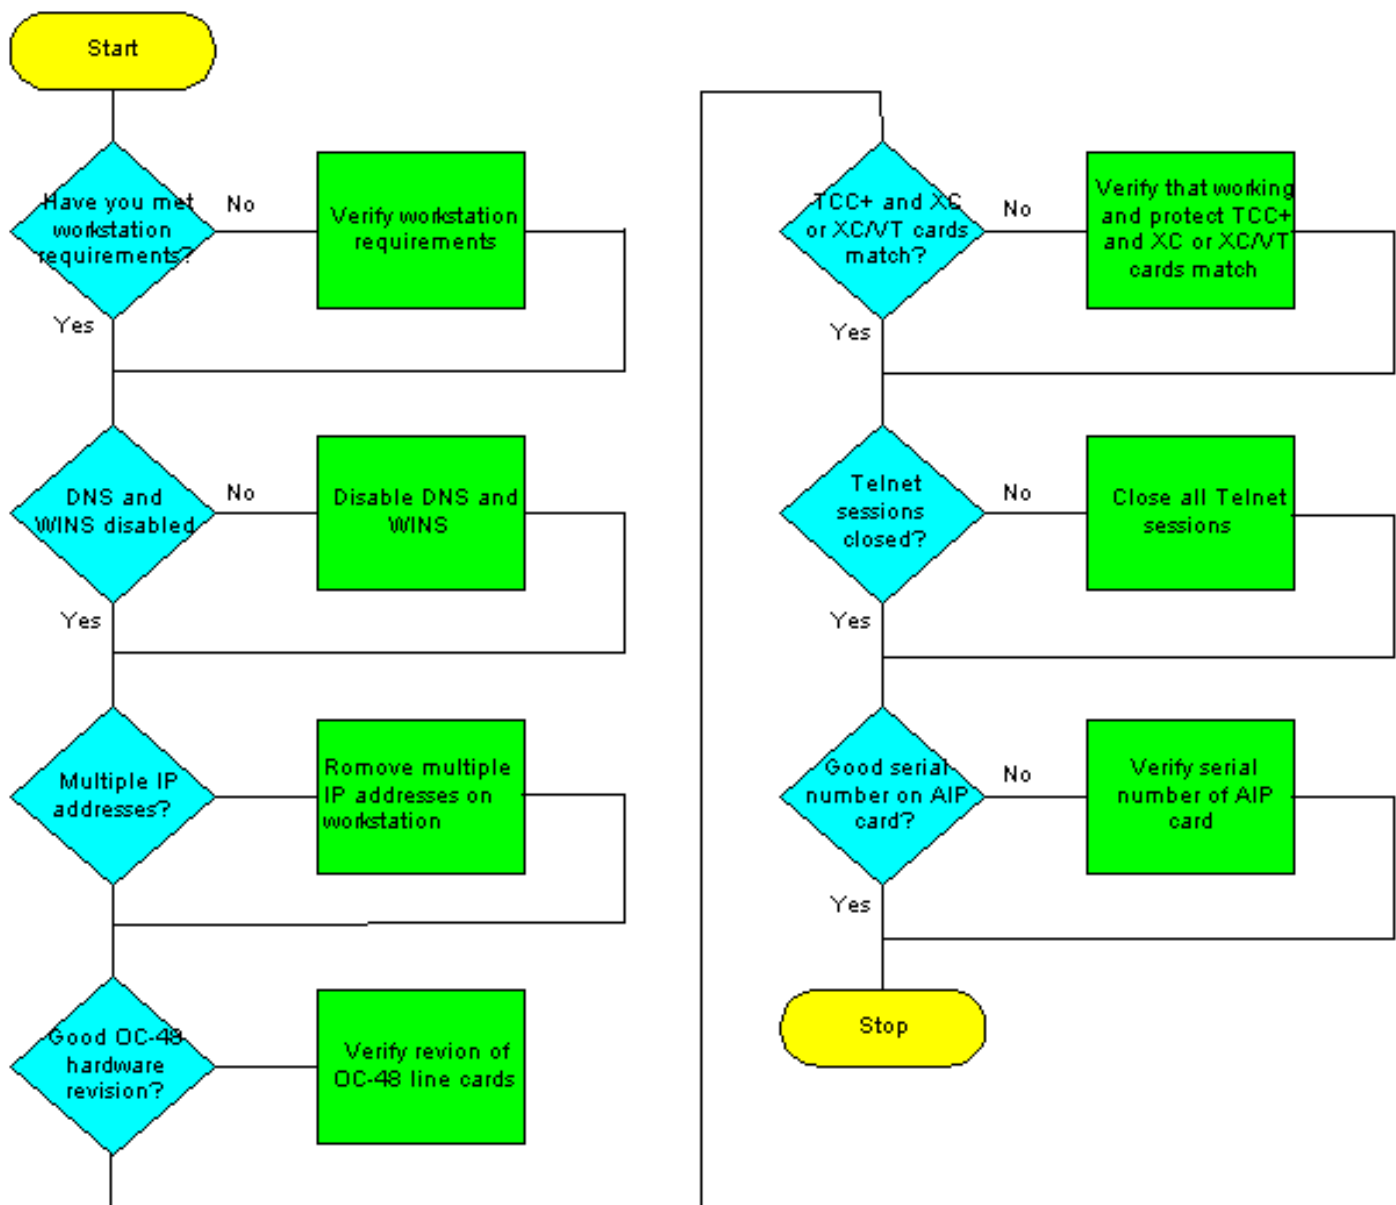
Gebruik het onderstaande stroomschema om u te helpen met de upgradevoorwaarden.

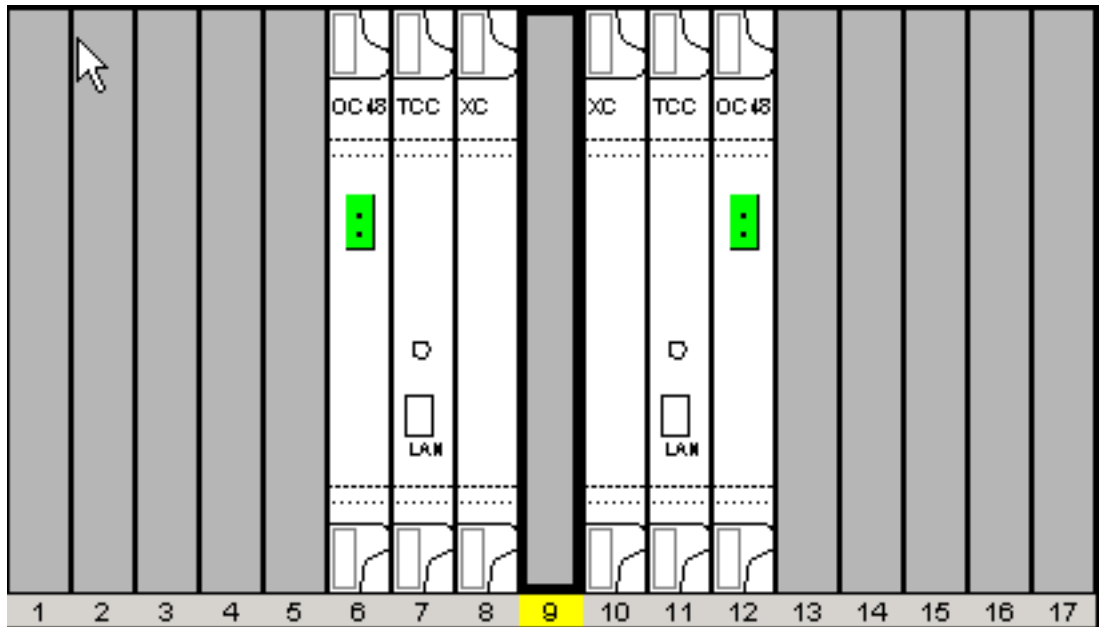
1. Log in op het knooppunt.
2. Zorg ervoor dat sleuven 7, 8, 10 en 11 duplicaten hebben van TCC+ en Cross Connect (XC) of Cross Connect Virtual Division (XC-VT) kaarten geïnstalleerd. Release 2.2.x ondersteunt geen simplex

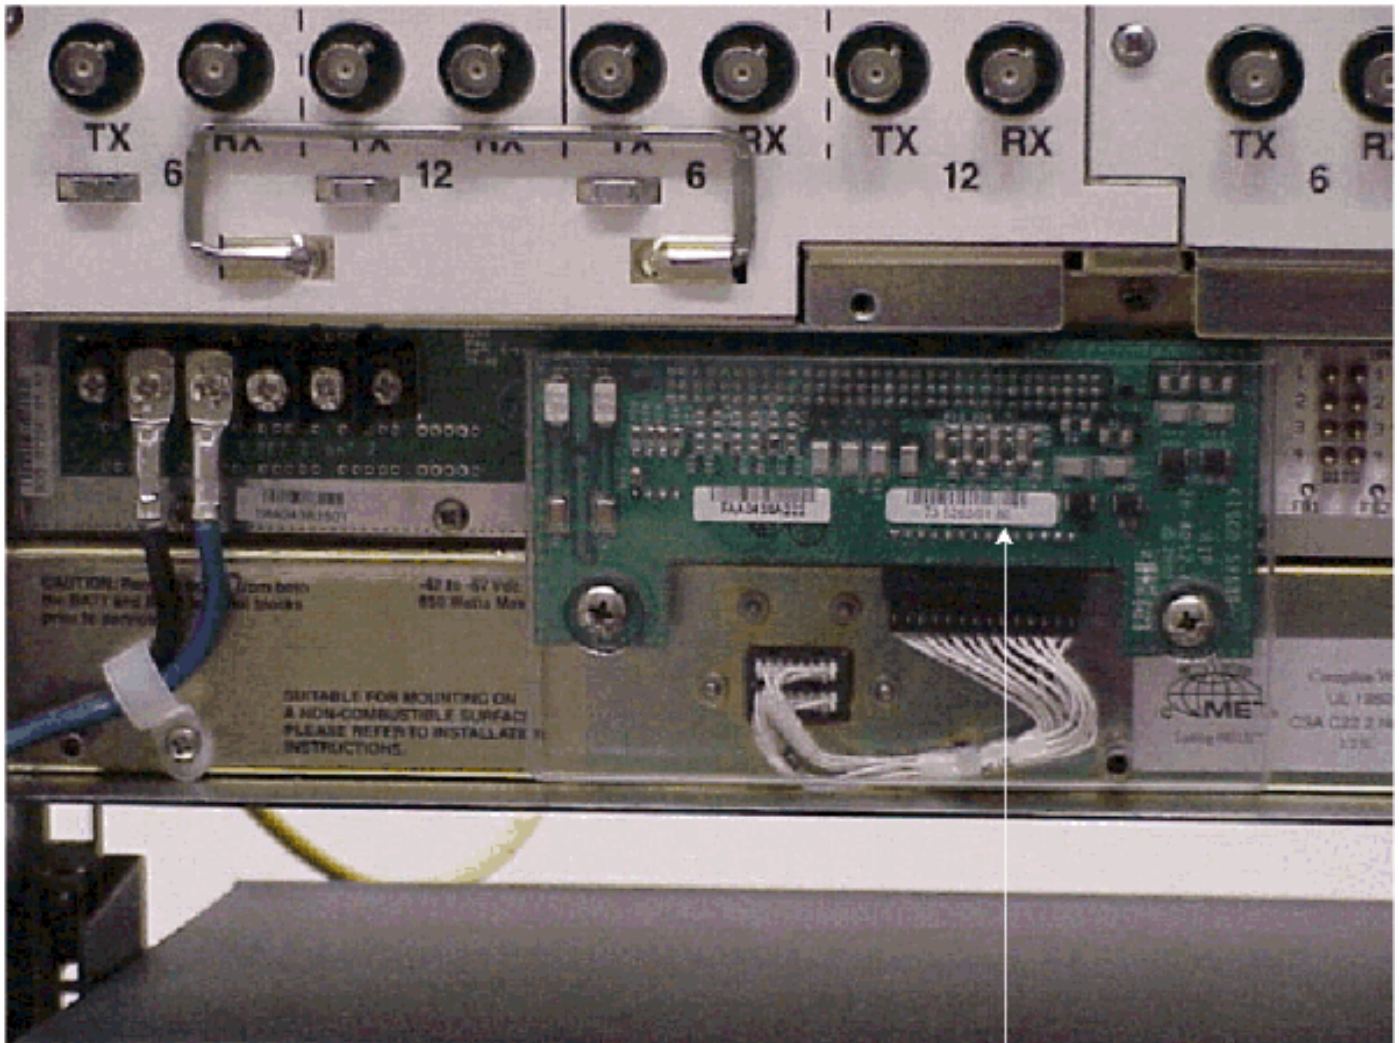
1. Kijk naar de achterkant van uw ONS 15454-knooppunt en plaats het groene bord met ATM-interfaceprocessor (AIP) aan de rechterkant van het scherm (het schrijven is zijwaarts gericht terwijl u aan het bord staat).
2. Zoek de sticker met het onderdeelnummer. Het nummer moet worden voorafgegaan door P/N op de sticker. **Opmerking:** Als er geen sticker met een onderdeelnummer is, kan het nummer op het bord zelf worden gestempeld.
3. Als het onderdeelnummer 67-11-00015 is, moet de AIP-ingang worden vervangen. Anders ondersteunt het AIP-toetsenbord de softwareupgrade.
4. Herhaal stap 1-3 voor alle knooppunten in het netwerk.

If the part number is 67-11-00015 then the AIP board needs to be replaced before the software upgrade. Any other part number on the AIP board will support both the release 2.2.2 and 3.0 software upgrades.

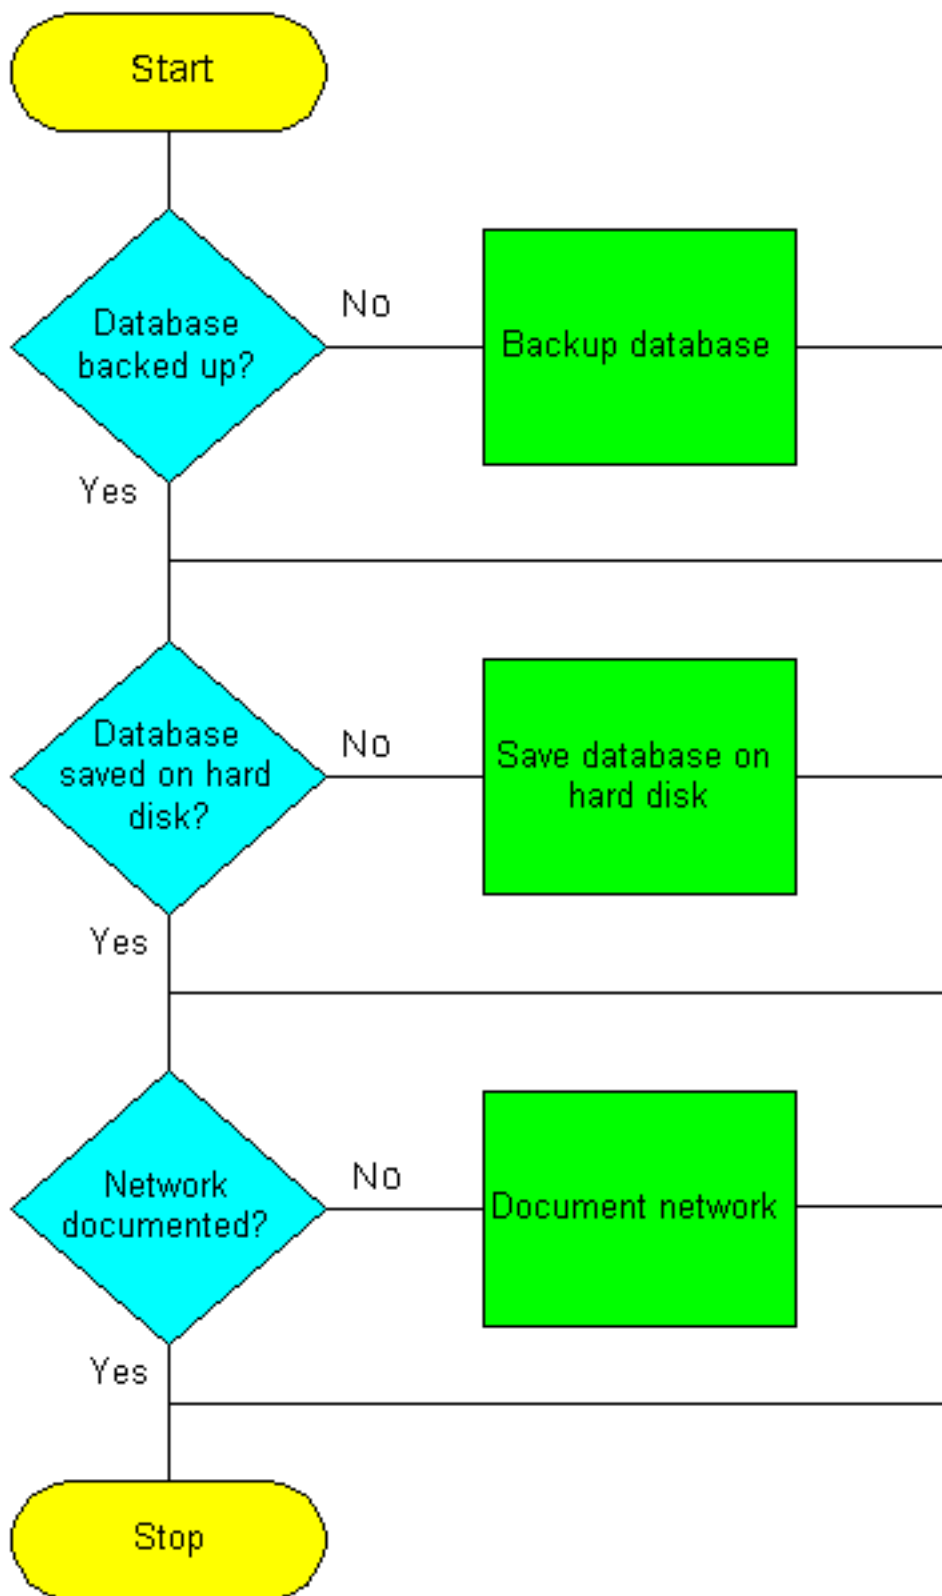
Gebruik het onderstaande stroomschema om u te helpen met de pre-upgrade procedures.

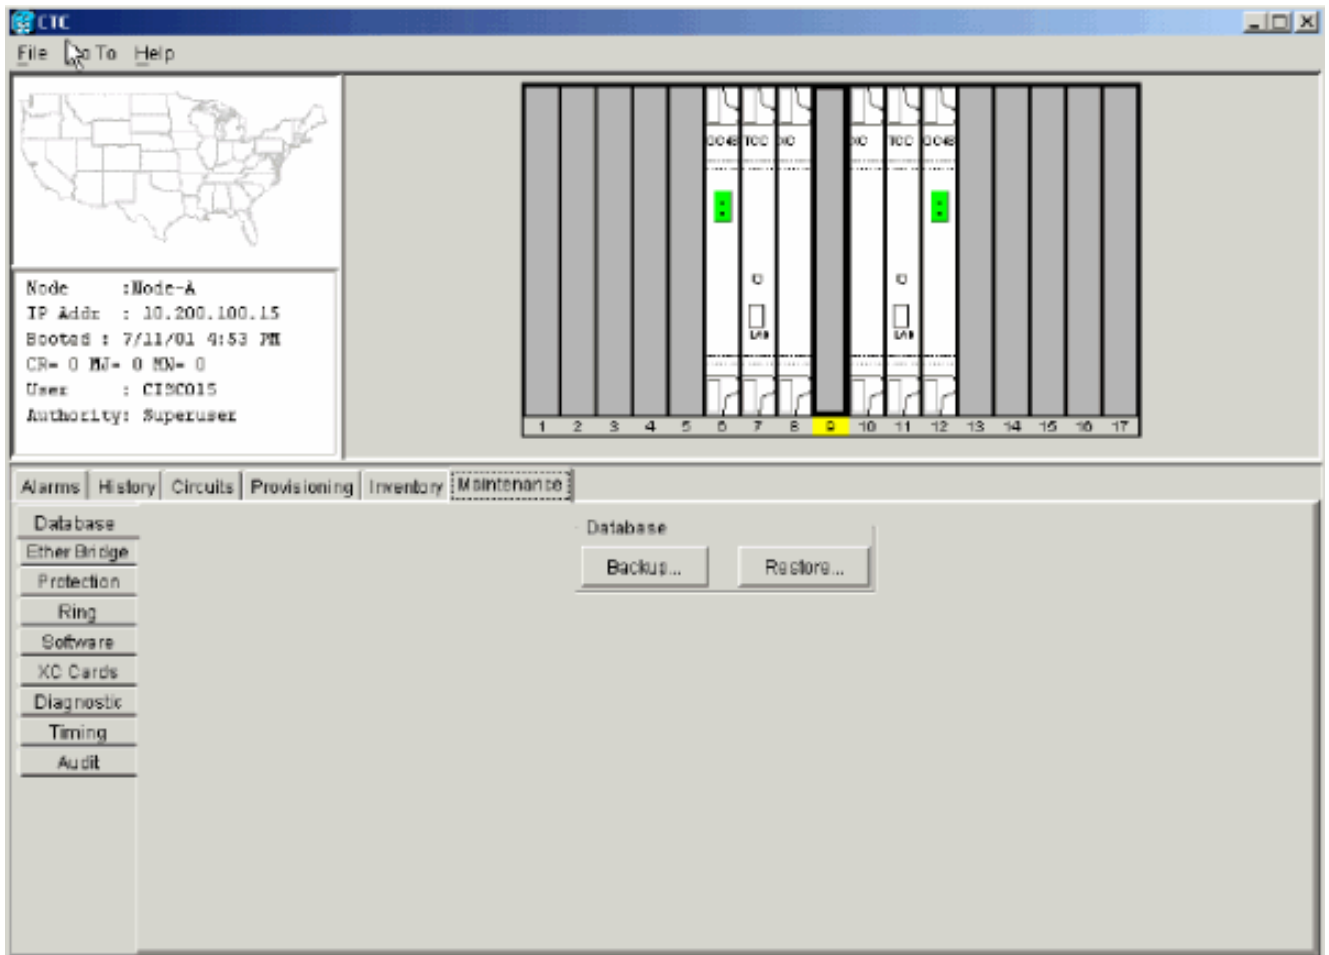
1. Inloggen op CTC.
2. Klik vanuit de weergave van het knooppunt op de tabbladen **Onderhoud > Databaseverhouding**, zoals hieronder wordt weergegeven:

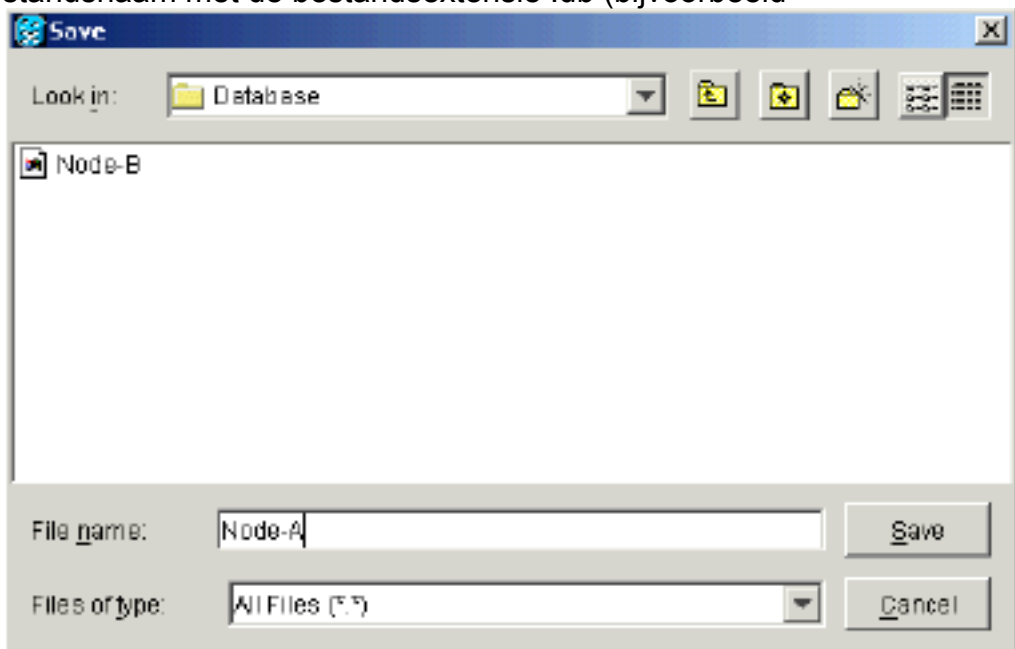
4. Bewaar de database op de vaste schijf van het werkstation of op netwerkopslag. Gebruik een geschikte bestandsnaam met de bestandsextensie .db (bijvoorbeeld

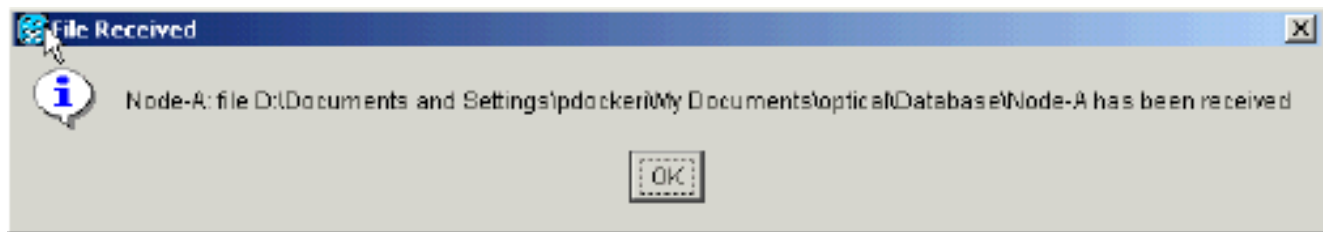
5. Klik op **Opslaan**. Het dialoogvenster **Bestand ontvangen** verschijnt zoals hieronder wordt weergegeven:
