Problemen met interface down of flap oplossen op NCS

Dit document beschrijft hoe u problemen met de interface of de flap-problemen kunt oplossen.

Dit document is specifiek voor het NCS-platform.

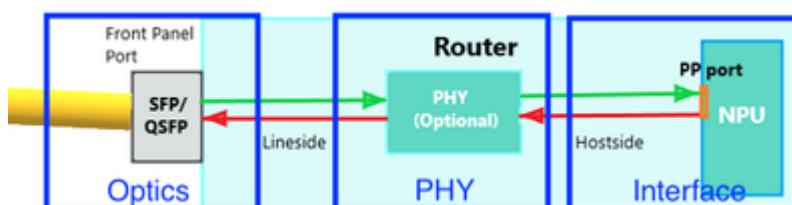
Afbeelding 1

Er zijn meerdere redenen waarom interface down, of interface flap kan gebeuren. De koppelingen kunnen naar beneden gaan vanwege meerdere apparaten zoals in afbeelding 1. Het toont een NCS router met één voorpaneelpoort aangesloten op de NPU (Network Processor Unit) via PHY (Physical Layer) apparaat ertussen (bekend als op PHY gebaseerde poorten). Er zijn platformen waar de poorten aan het voorpaneel rechtstreeks zijn aangesloten op de NPU (bekend als PHYless-poorten). Een enkele router kan beide varianten hebben.

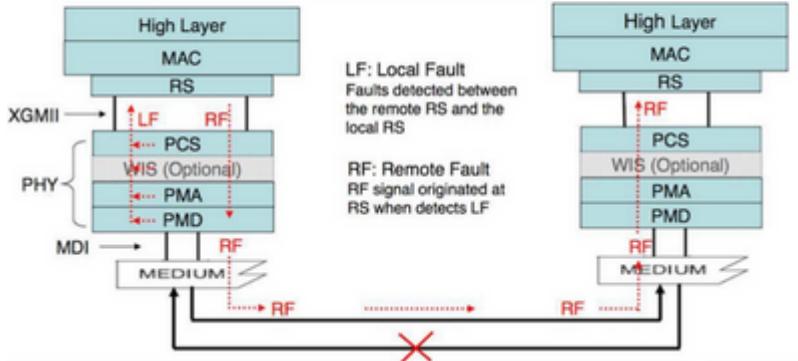
Afbeelding 2

Merk op dat een Link Fault Signaling mechanisme een rol kan spelen bij het oplossen van problemen met de interface. Op 10G en hoger, is er Link Fault Signaling mechanisme inbegrepen in de PHY-laag. Dus

wanneer een lokale fout wordt gedetecteerd, wordt de afstandsbediening geïnformeerd.

- Reside in Reconciliation Sublayer (RS)
- To monitor link status between local RS & remote RS and perform link status notification
- Sublayers within the PHY are required to detect faults that render a link unreliable
