# Problemen met netwerkgerelateerde audio-problemen oplossen op Catalyst 9000 Switches

Dit document beschrijft hoe u netwerkgerelateerde audioproblemen kunt oplossen in een Voice-over-IP (VoIP)-omgeving.

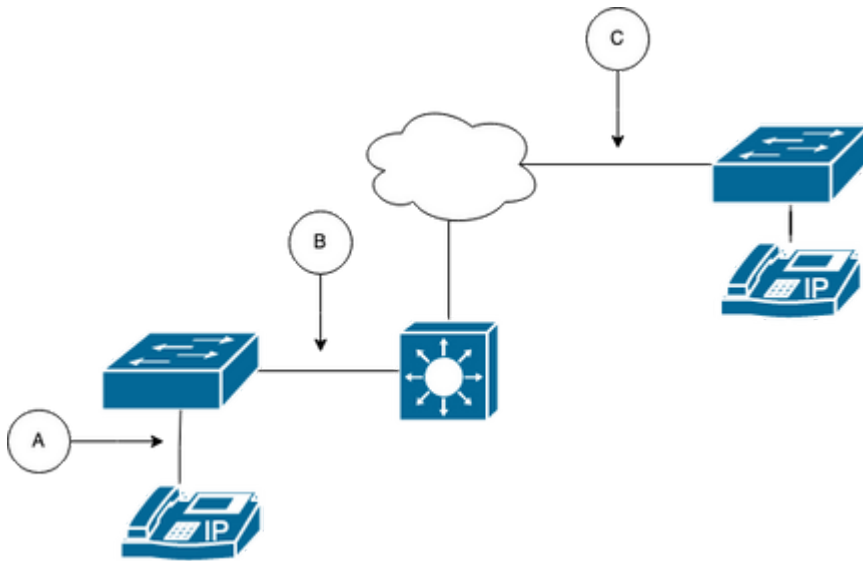
## Netwerkdigram

Kies een opnamepunt in het pad. Het kan A (Dichtst bij één IP-telefoon), B (Voor routing) of C (Dichtst bij de bestemming) zijn.

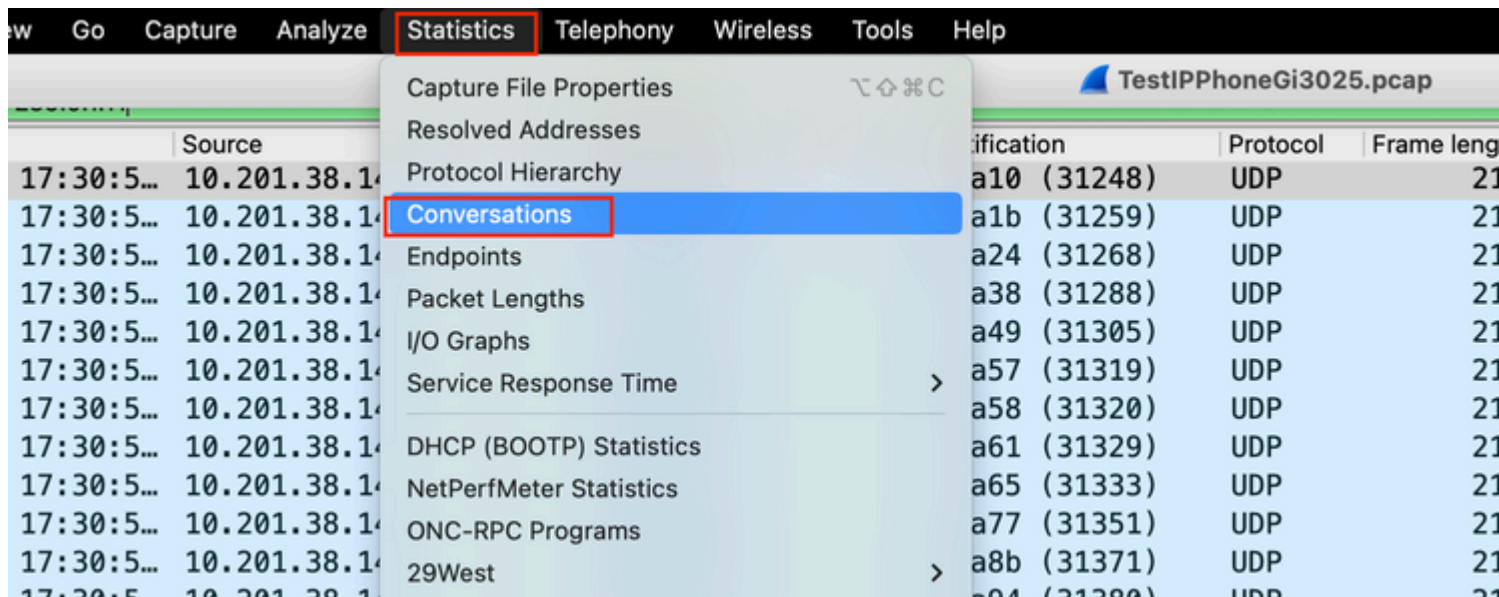
1. Open het pakket dat u met Wireshark hebt opgenomen en navigeer naar **Statistics > Conversations**. Vind het audiosprek op basis van het IP-adres van de betrokken apparaten (IP-telefoonbron en -bestemming).

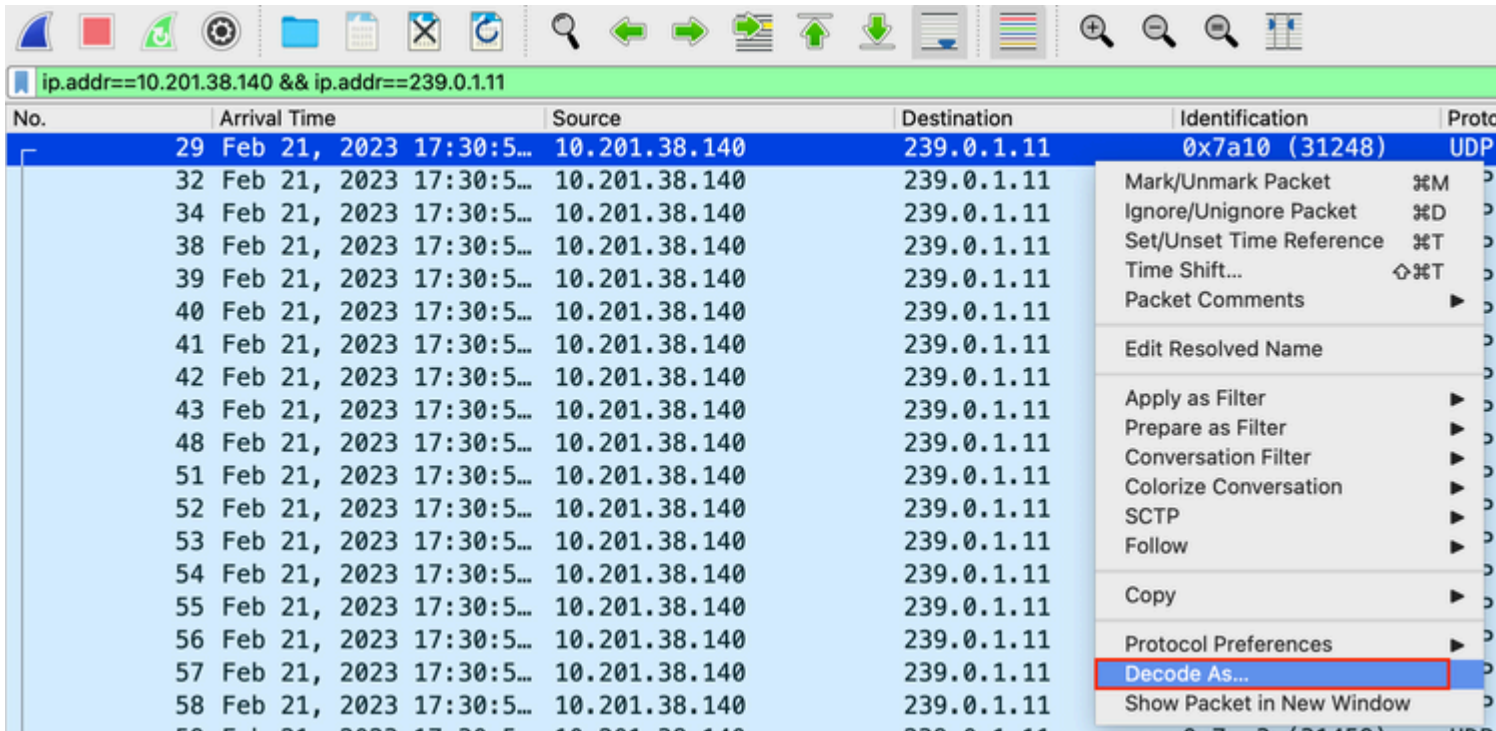
2. Normaal worden audiostreamen door het UDP-protocol gedragen en meestal worden ze niet gedecodeerd in het juiste formaat voor Wireshark om de audio te extraheren die erin is ingesloten. De volgende stap is dan om de UDP-stream naar audio-indeling te decoderen, standaard wordt RTP gebruikt. Klik met de rechtermuisknop op een pakket van de stream en klik vervolgens op **Decode as**.

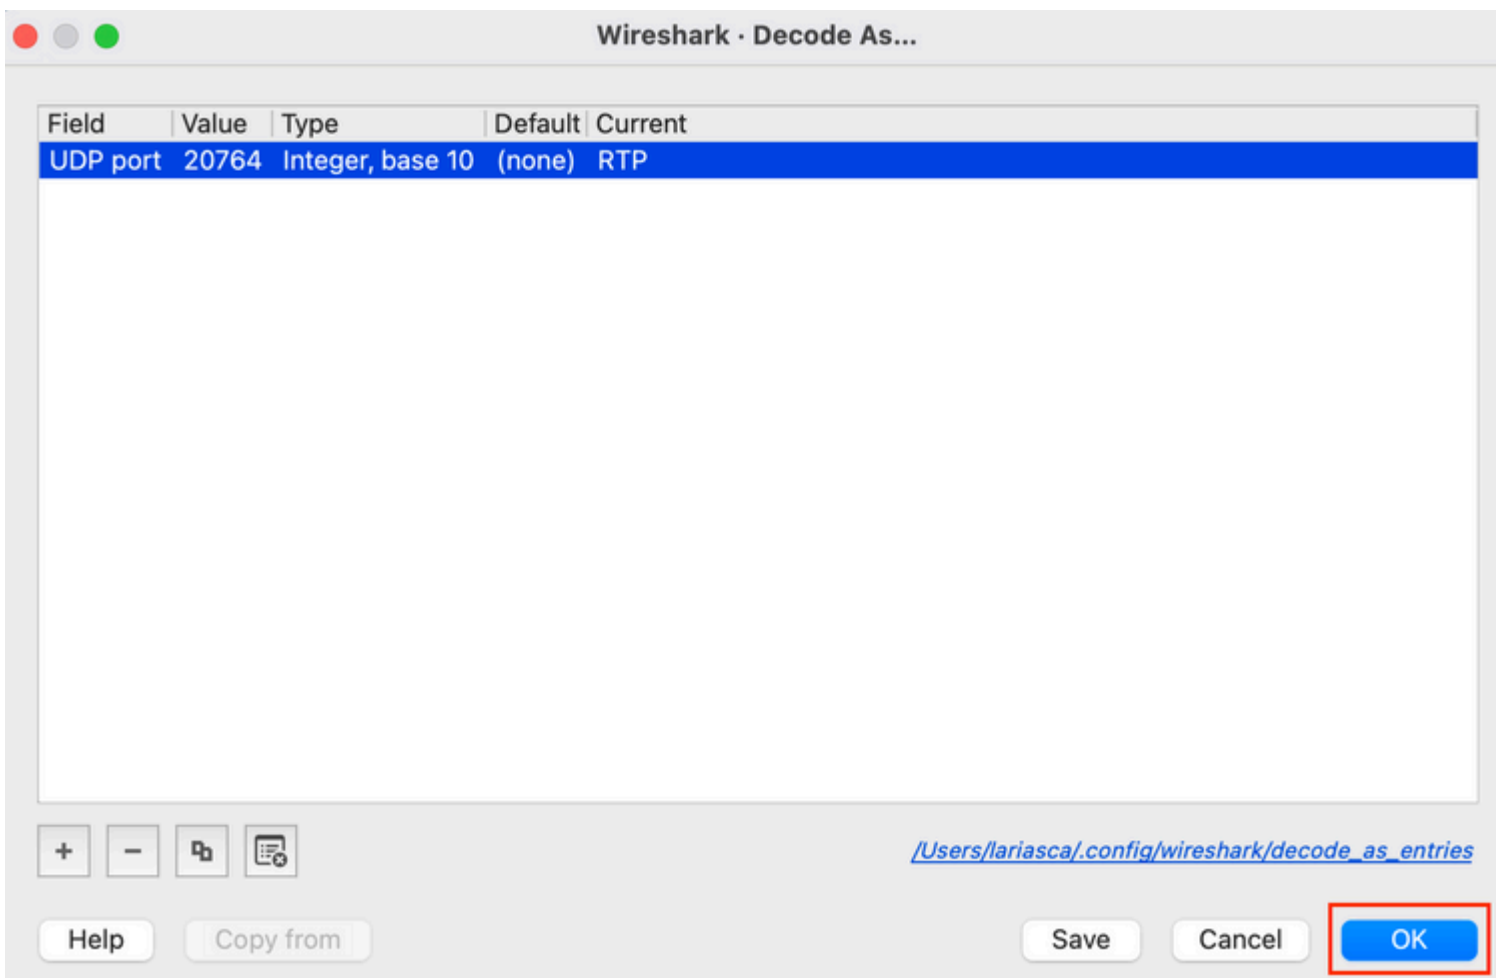
3. Zoek de **huidige** kolom en kies RTP. Klik op **OK**.

Wireshark decodeert de gehele UDP-stroom naar RTP en we kunnen nu de inhoud analyseren.

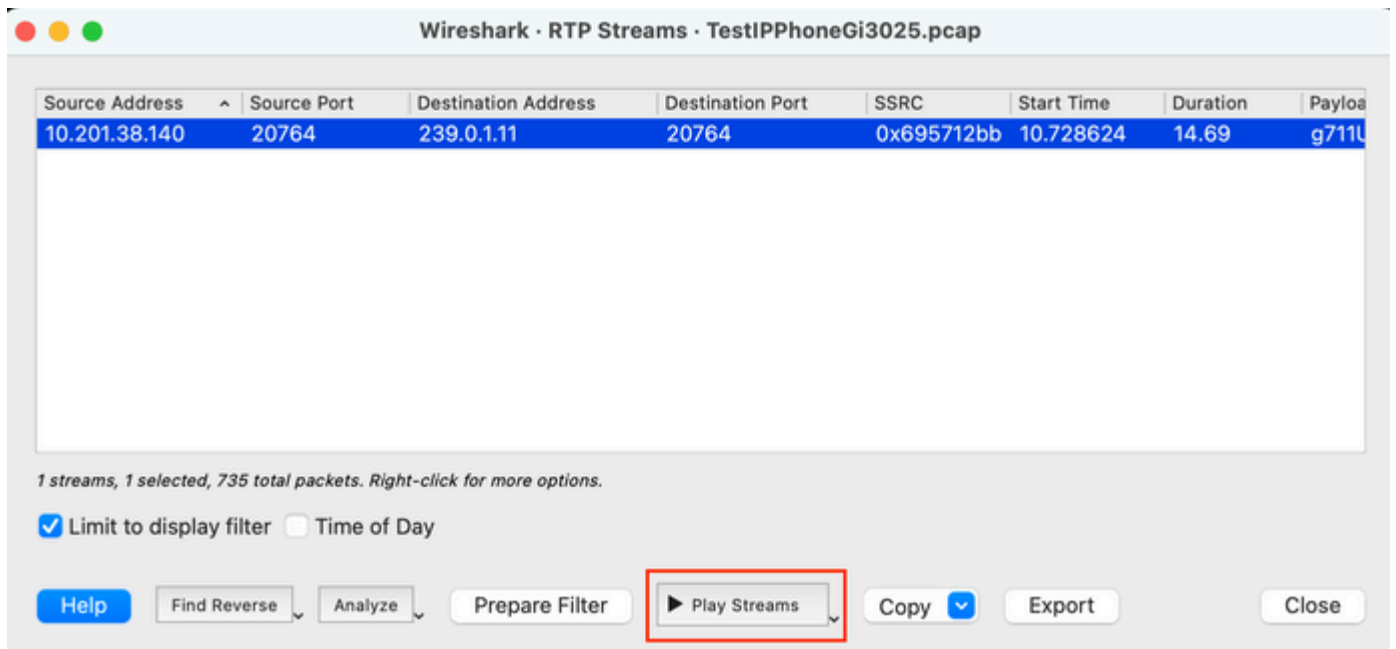
#### 6. Selecteer de stream om deze naar audio te converteren en klik op **Play Streams**.

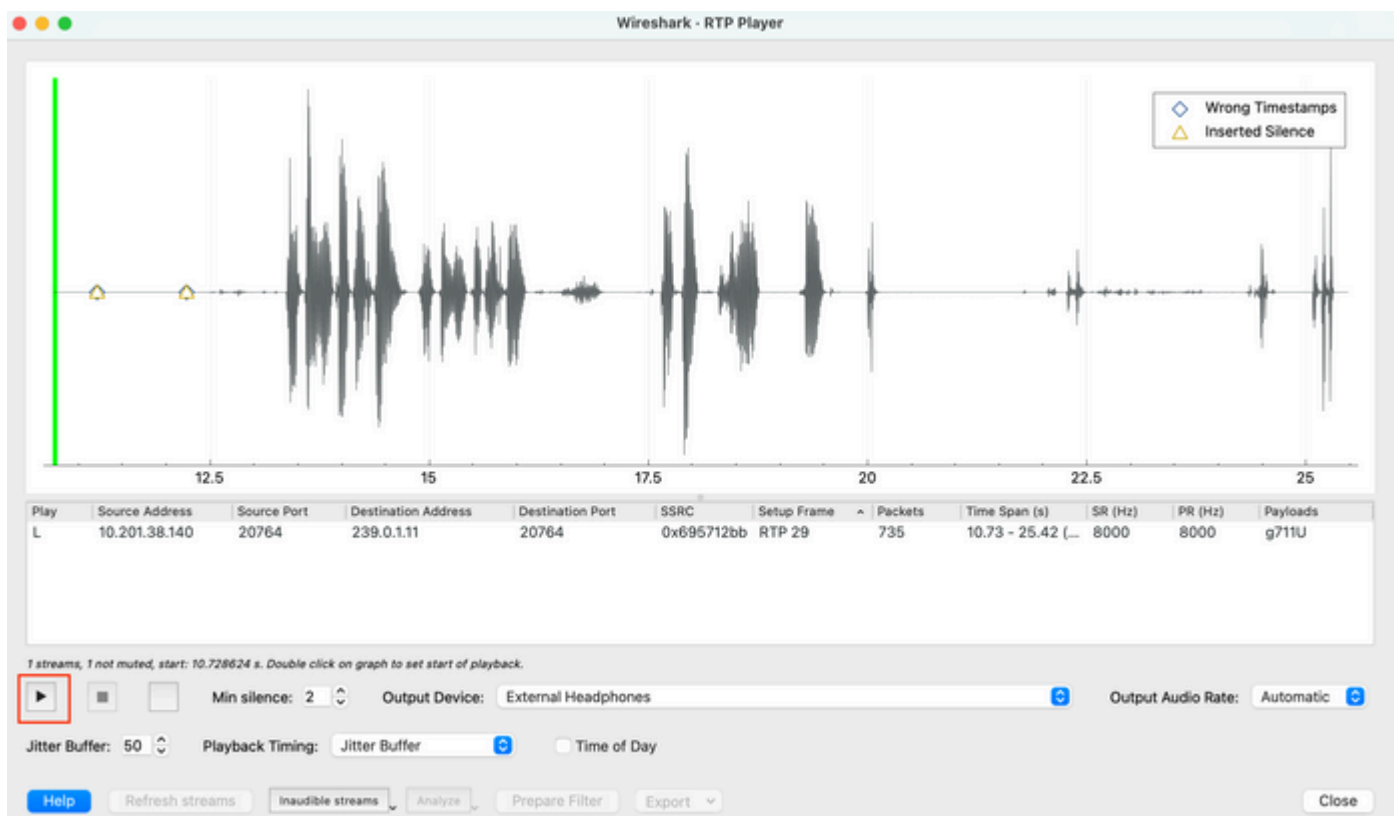
Er moet een audiogolf verschijnen en de afspeelknop is beschikbaar om te luisteren naar de audiogegevens. Het horen van de audio helpt om zich te identificeren als er choppy spraak of one-way audio problemen met de streams.

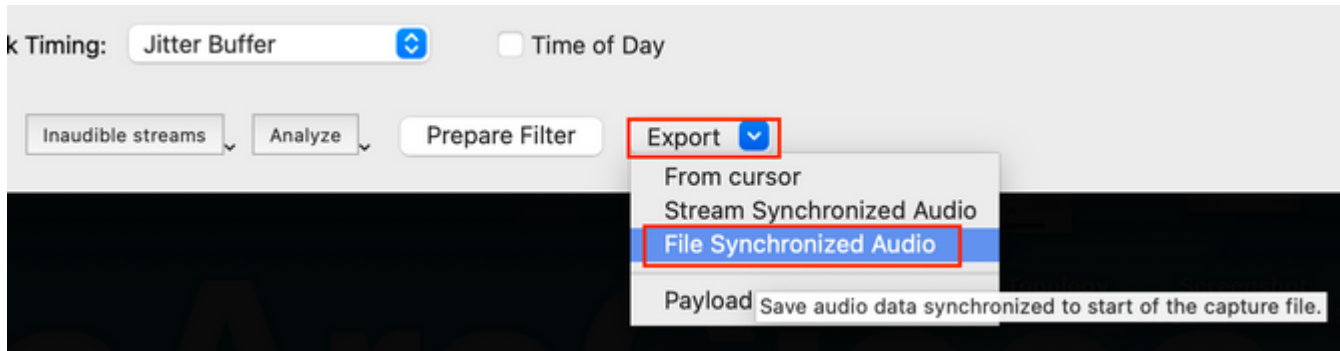
7. Exporteer de stream naar een audiobestand met de extensie .wav door te klikken in **Exporteren** > **Bestand gesynchroniseerde audio**.
