AP's configureren en aan boord zijn op niet-SDA EWC-Switch (C9800-SW)

In dit document wordt beschreven hoe u een access point (AP) aan boord kunt installeren en provisioneren met een ingesloten draadloze controller op een Catalyst 9000 (Catalyst 9K) switch (EWC-Switch) in een niet-SDA implementatie (er is geen Cisco DNA Center in gebruik).

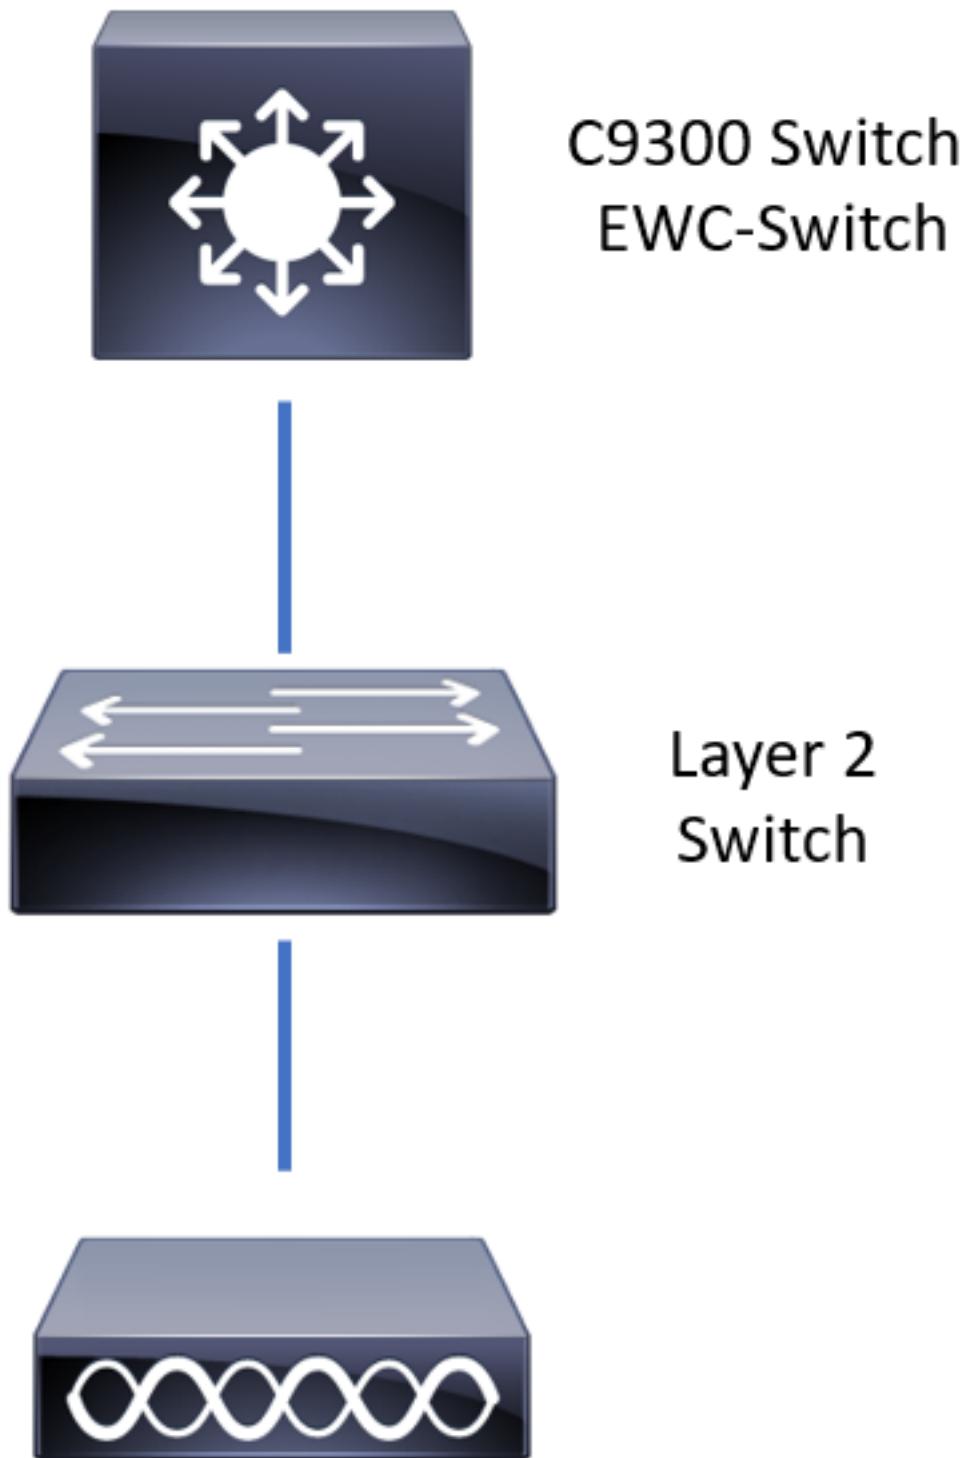
Netwerkdiagram

AP's mogen rechtstreeks verbonden zijn met EWC-Switch, maar dit is geen vereiste. U wordt aangeraden om een access switch te gebruiken om AP's in te pluggen om te zorgen voor een hoge beschikbaarheids (HA) failover in het geval dat de actieve EWC-Switch uitvalt.
