Hardware probleemoplossing voor Cisco uBR72xx/uBR7246 VXR universele breedbandrouter

Dit document bevat richtlijnen voor het opsporen en verhelpen van problemen bij een aantal van de meest voorkomende fouten die met de Cisco uBR72xx/uBR7246 VXR universele breedbandrouter zijn gemaakt, en methoden om te bepalen of de fout door hardware of een andere oorzaak wordt veroorzaakt. Dit document gebruikt een op stroomschema gebaseerde methode die de meest voorkomende problemen opsomt die door de Universele Breedbandrouter worden ondervonden en dan de lezer door de grafiek loopt om de mislukking te verminderen.

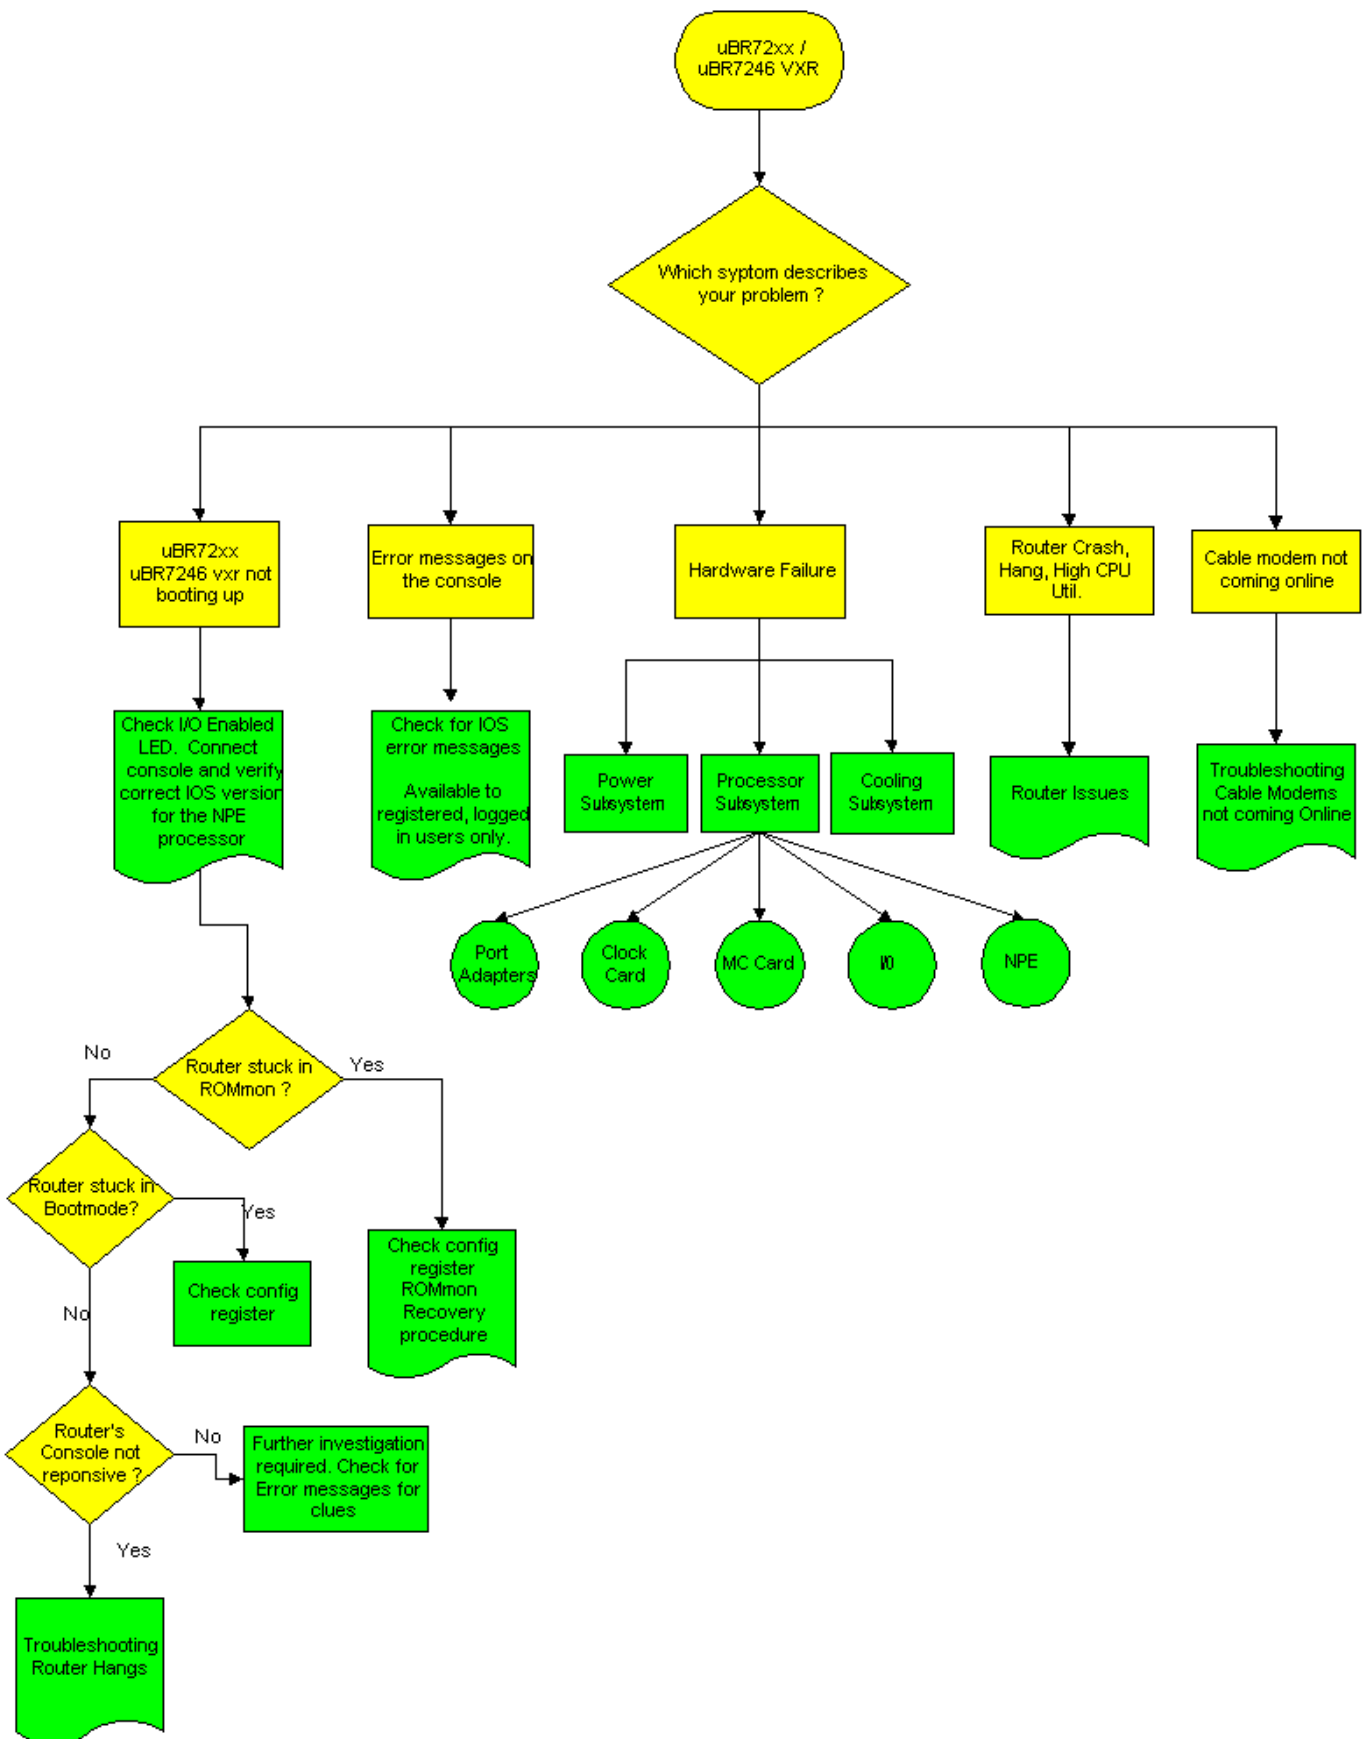
- [uBR72xx / uBR7246 VXR niet opgestart](#)
- [Foutberichten verschijnen op de console](#)
- [Hardware fout](#)
- [Gebruik van routercrashen, ophangen of hoge CPU's](#)
- [Kabelmodems komen niet online](#)

Alle groene symbolen worden aan verschillende secties in dit document gekoppeld om de lezer te helpen snel naar het juiste gebied voor probleemoplossing te gaan.

[Stroomkaart voor probleemoplossing](#)
