# Upgrade Hitless Software op Catalyst 9800 Series draadloze LAN-controllers

Dit document beschrijft hoe u een N+1 hitless software-upgrade kunt uitvoeren op Catalyst 9800 Series draadloze LAN-controllers.

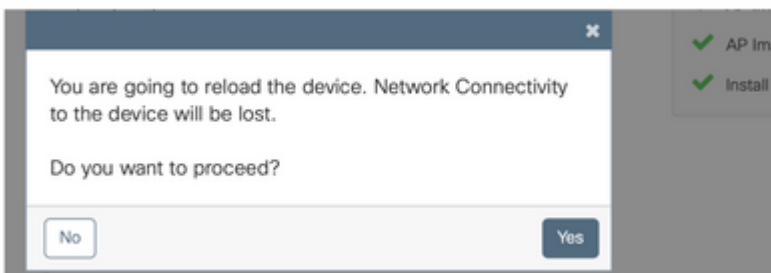
### 3. Zodra alle stadia worden gedaan, vraagt WLC voor een herlading.

- ✓ Download Image/Package  
C9800-40-  
universalk9\_wlc.17.01.01s.SPA.bin
- ✓ Install Image/Package
- ✓ AP Image Predownload
- ✓ AP Image Upgrade and Move
- ⋮ Install Activate and Commit...
