# UpgradeCatalyst 9800 WLC-SSO met ISSU

Dit document beschrijft hoe u een paar 9800 draadloze controllers in HA SSO kunt upgraden met behulp van de ISSU (In-Service Software Upgrade) methode.

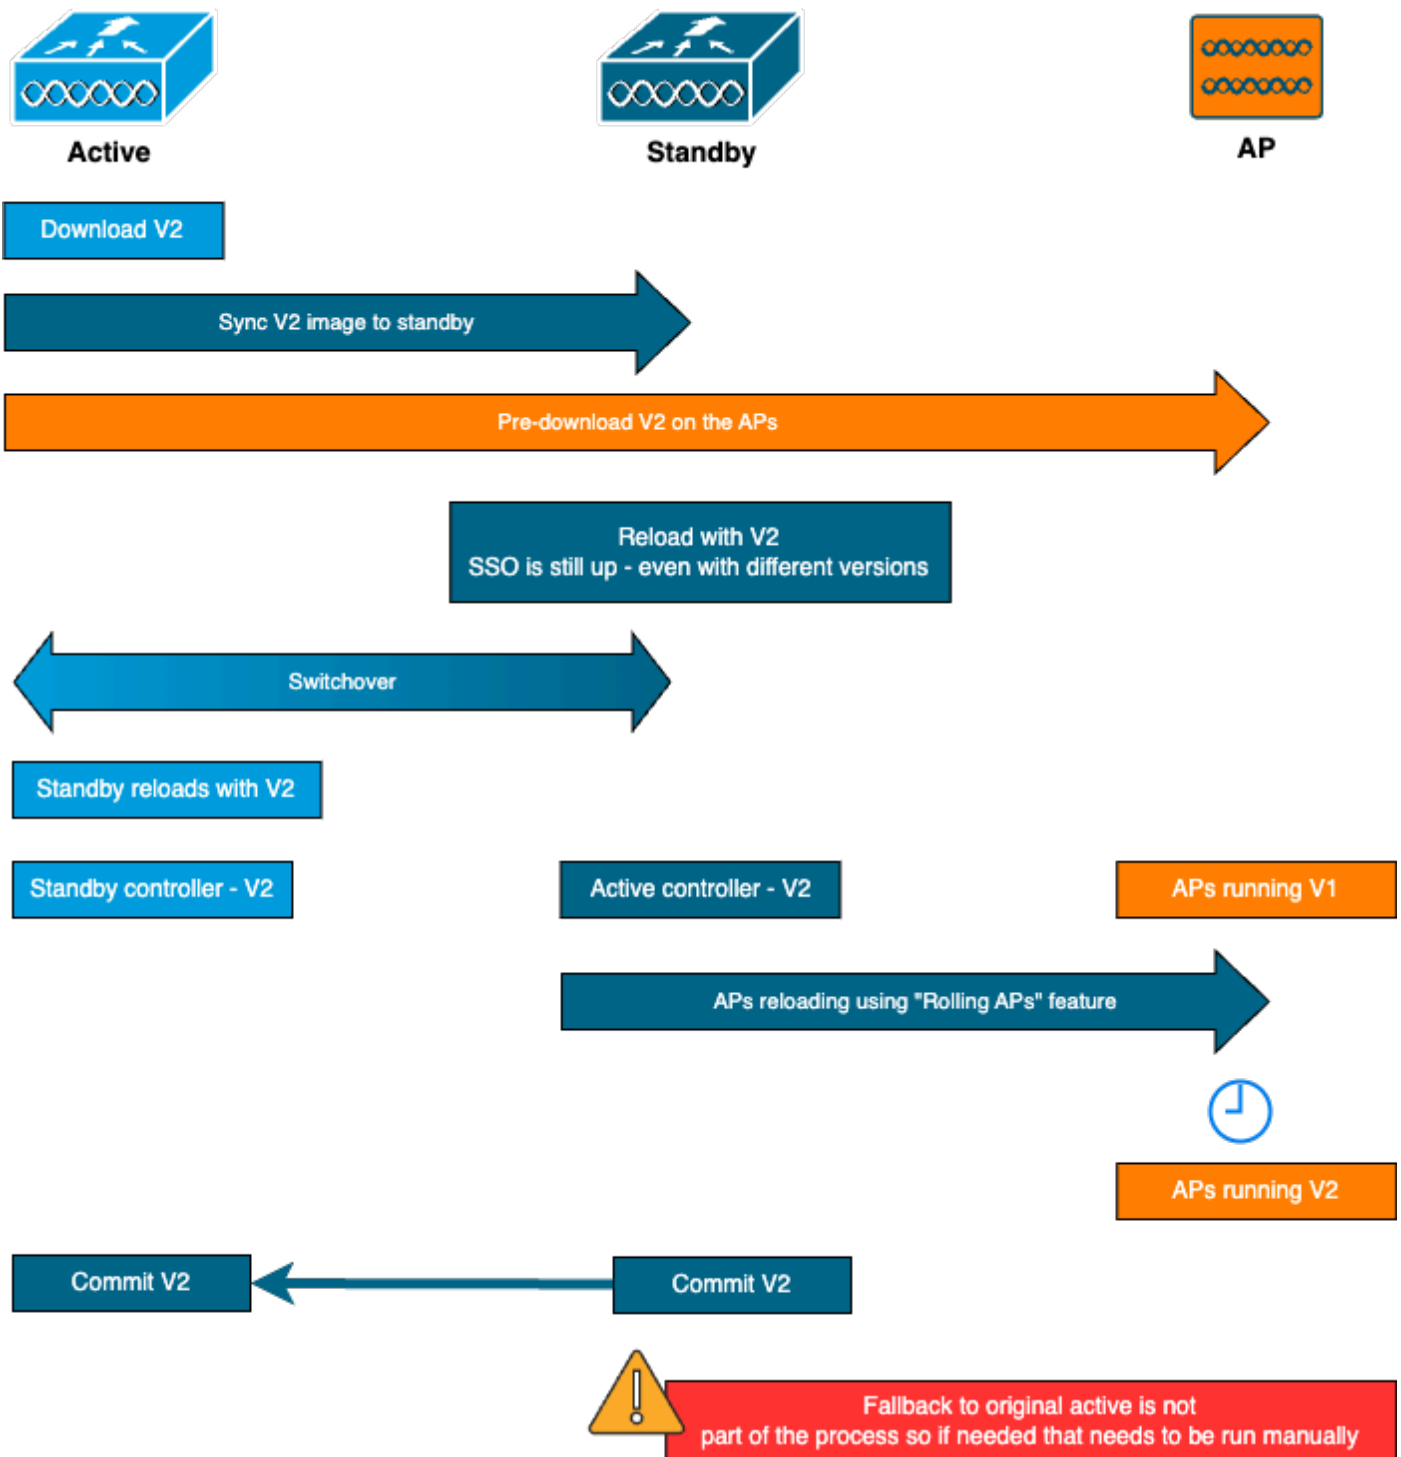
Hier volgt een kort overzicht van de verschillende stappen die tijdens een ISSU-upgrade plaatsvinden:

6. AP's worden gevraagd om na de activeringsstap afbeeldingen naar V2 te switches en worden op een voortschrijdende AP upgrade-manier geüpgraded om de downtime te minimaliseren. Dit betekent dat subgroepen van AP's per cyclus opnieuw worden geladen en dat de clients verbinding kunnen maken met de aangrenzende AP's. Wanneer de AP's zich weer bij elkaar voegen, komen ze weer bij V2.

7. De laatste stap is commit, wat de veranderingen permanent maakt.
