# Upgrade de Catalyst 9800 WLC | Snelstartgids

In dit document worden de verschillende methoden beschreven die u kunt gebruiken om uw draadloze controller(s) te upgraden en wordt beschreven hoe u de juiste controller voor u kunt kiezen.

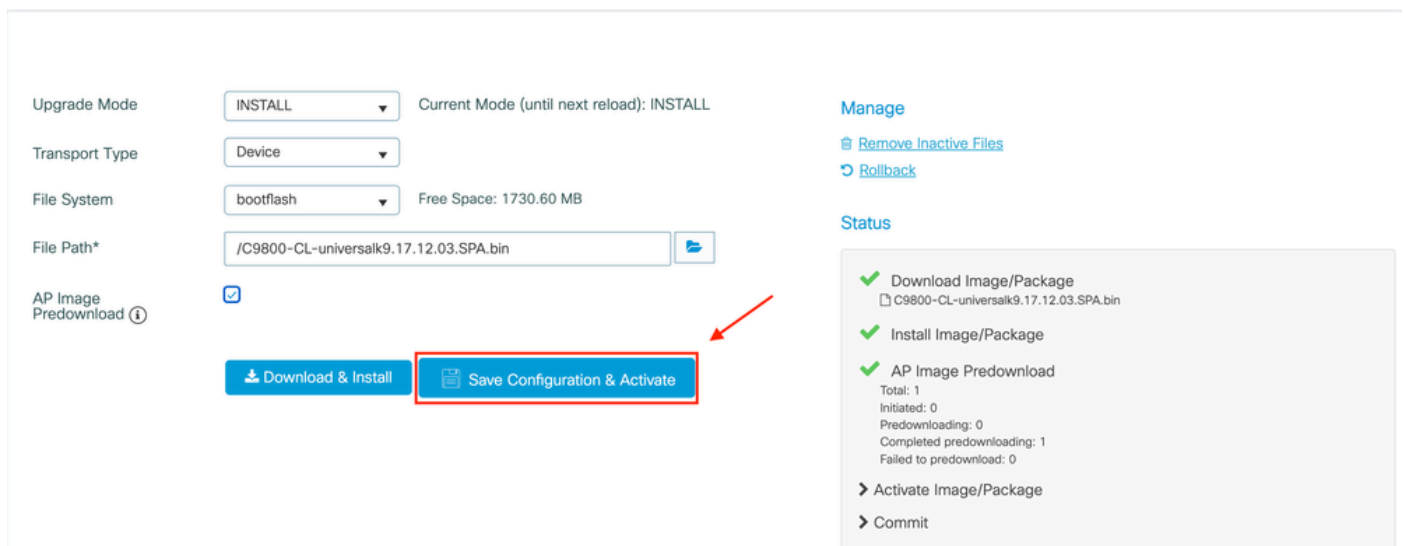
Klik op de knop "Configuratie opslaan en activeren" als het image is geüpload en geïnstalleerd. Hiermee slaat u de configuratie op en start u de upgrade van de controller. Dit komt overeen met stap 4.

Nadat de sessie is verlopen, kunt u opnieuw inloggen op de controller, navigeren naar Beheer > Software Upgrade en klikken op de knop "Commit" die nu beschikbaar is. Dit komt overeen met stap 5.
