Determinando problemas de RF ou configuração no CMTS

Introduction

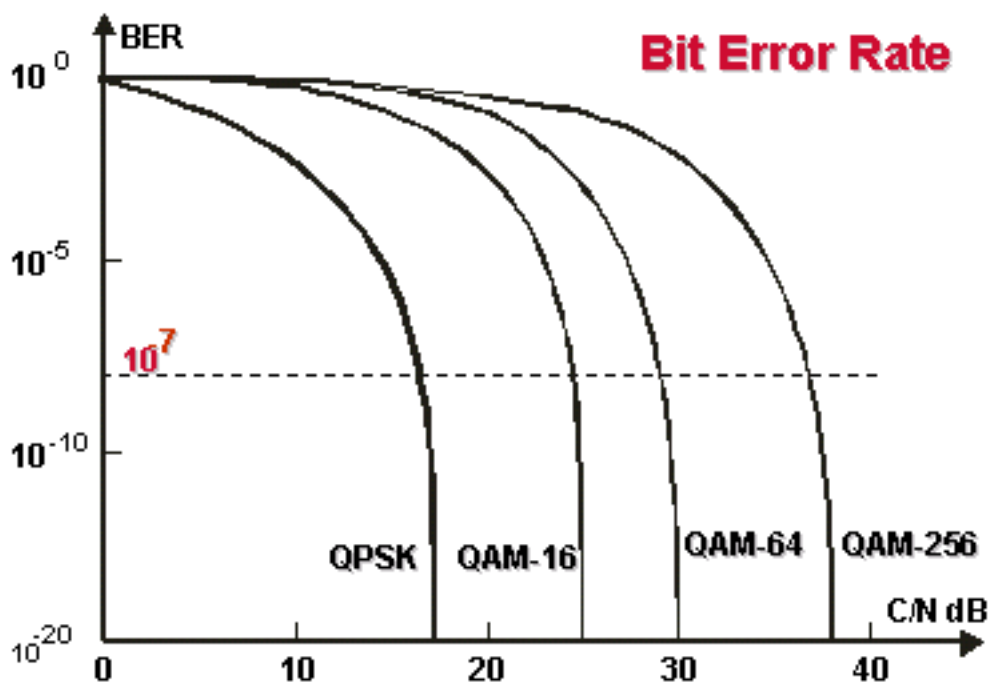
Observação: taxas de símbolos mais altas são mais susceptíveis a ruídos e interferências de RF. Se você usar uma taxa de símbolos ou um formato de modulação além dos recursos de sua rede HFC (Hybrid Fiber-Coaxial, coaxial de fibra híbrida), poderá sentir perda de pacotes ou conectividade de modem a cabo ruim. Isso pode ser visto na figura abaixo, na qual um CNR mais alto é necessário para manter o mesmo BER com formatos de modulação mais complexos.

Curvas de queda d'água. Formatos de modulação mais complexos exigem um CNR mais alto para manter o mesmo BER.
