Solucionar problemas comuns de hardware nos roteadores da série ASR903

Este documento descreve como analisar os sintomas de falha de hardware normalmente observados nos Aggregation Services Routers 903 (ASR903) e sua metodologia de solução de problemas.

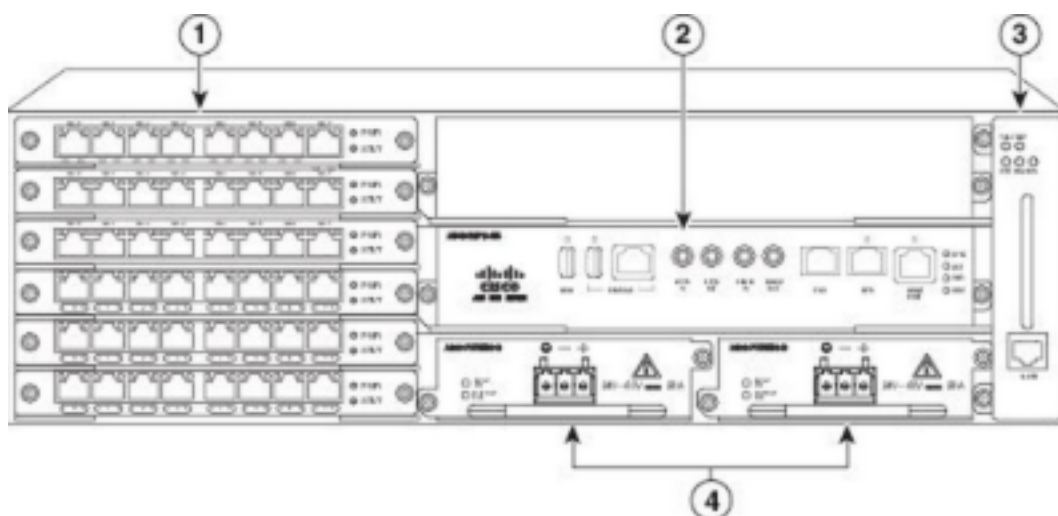
A plataforma é composta pelas seguintes Unidades Substituíveis em Campo (FRU - Field Replaceable Units) principais, conforme descrito na figura abaixo:

- 1 Módulos de interface (IM)
- 2 Dois slots de unidade do Route Switch Processor (RSP). Suporta RSP1A-55, RSP1B-55, RSP2A-128
- 3 Bandeja do ventilador
- 4 Unidades de alimentação DC redundantes
