# Troubleshooting de Travamentos de SAR no PA-A3

Este documento explica como solucionar problemas de travamentos por SAR (Segmentação e remontagem) no PA-A3.

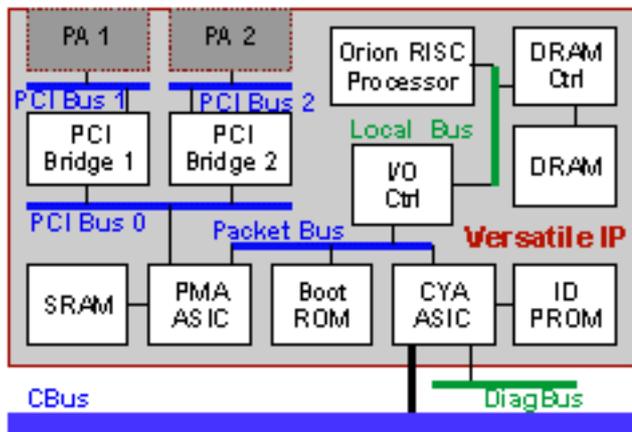
Este diagrama ilustra a arquitetura do VIP2 e a localização dos barramentos PCI:

O SAR fornece conectividade ao barramento PCI para transferências à memória dos pacotes. A funcionalidade SAR também é fornecida para o processamento de célula ATM e um PHY ou interface física para o fio externo.

O PA-A3 é suportado na série 7xxx de roteadores. Os roteadores 7200 e 7500 usam barramentos de interconexão de componentes periféricos (PCI) como um caminho de dados entre os adaptadores de porta e a memória "host". A memória de host é a SRAM local no VIP ou a SRAM no Network Processing Engine (NPE) do 7200.
