# O que a mensagem de erro EIGRP DUAL-3-SIA significa?

O Enhanced Interior Gateway Routing Protocol (EIGRP) é um protocolo aprimorado de vetor de distância com base no algoritmo de atualização por difusão (DUAL). Ele é capaz de encontrar, se forma conservadora, todos os caminhos sem loop para qualquer destino determinado com base nos anúncios de rota de vizinhos. O vizinho (ou vizinhos) com o melhor caminho para um destino é chamado de sucessor. Os vizinhos restantes com caminhos sem circuito para o destino são chamados de sucessores possíveis. Para reduzir a carga de tráfego na rede, o EIGRP mantém relacionamentos de vizinhos e troca informações de roteamento somente quando necessário, usando um processo de consulta para encontrar caminhos alternativos quando todos os caminhos sem loop para um destino falharam.

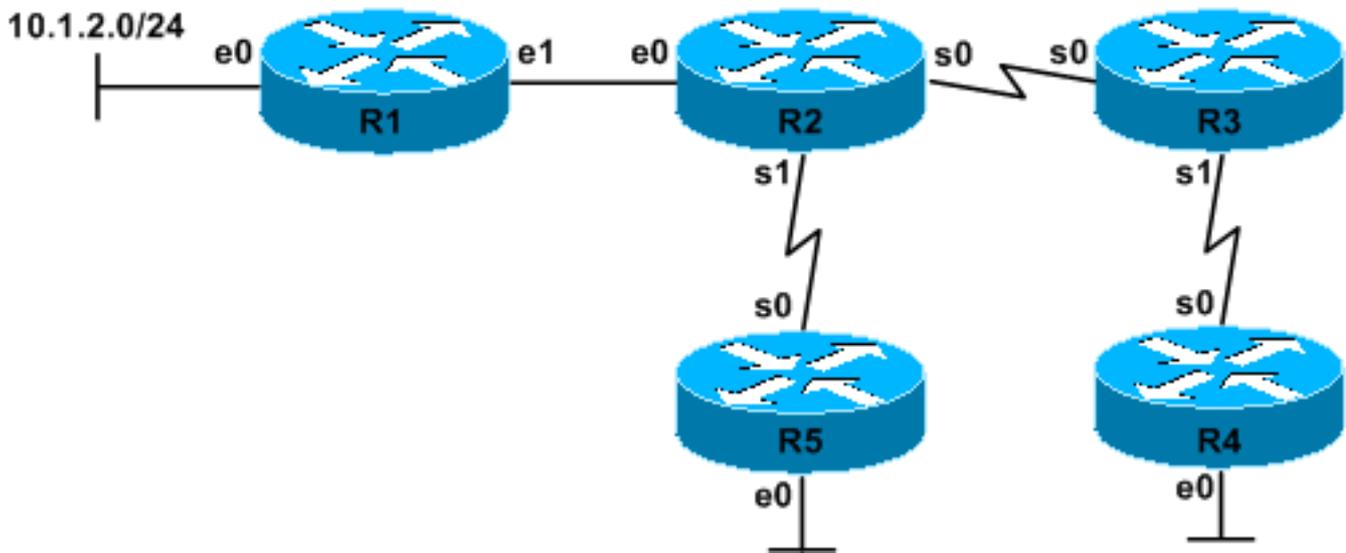
Considere a seguinte topologia como um exemplo:

- O R2 detecta a rede 10.1.2.0/24 via R1.
  - O link entre R1 e R2 fica inativo. R2 perde seu sucessor (R1) para 10.1.2.0/24.
  - O R2 verifica a tabela de topologia EIGRP em busca de um sucessor viável (outro vizinho com uma rota para 10.1.2.0/24 que atenda à condição de viabilidade); não possui nenhum.

- Transições de R2 de passivo para ativo para 10.1.2.0/24.
  - R2 envia consultas para R3 e R5, perguntando se eles têm outro caminho para 10.1.2.0/24. O cronômetro de SIA inicia.

- R5 verifica se há um sucessor viável na tabela de topologia do EIGRP; não possui nenhum.
  - Transições R5 de passivo para ativo do 10.1.2.0/24.
  - R5 verifica sua tabela de vizinhos EIGRP e encontra vizinhos EIGRP somente for a da interface voltada para R2 (seu sucessor anterior para 10.1.2.0/24).

- O R5 responde com uma mensagem inalcançável porque não tem caminho alternativo e tem outros vizinhos para consultar.
  - Transições R5 de ativo para passivo para 10.1.2.0/24.

- R3 verifica se há um sucessor viável na tabela de topologia EIGRP; não possui nenhum.
  - As transições R3 de passivo para ativo para
  - O R3 verifica sua tabela vizinha de EIGRP e encontra R4.

- R3 envia uma consulta para R4 para a rede 10.1.2.0/24. O cronômetro de SIA inicia.
  - R4 nunca recebe a consulta devido a problemas com o link entre R3 e R4 ou congestionamento. Você pode ver esse problema emitindo o comando **show ip eigrp neighbor** ou o comando **show ip eigrp topology ativo** em R3; a contagem de filas para R4 deve ser maior do que o normal.

- O temporizador SIA em R2 atinge aproximadamente 3 minutos.
  - R3 não pode responder à consulta de R2 até ouvir uma resposta de R4.
  - R2 registra um erro DUAL-3-SIA para a rede 10.1.2.0/24 e limpa a adjacência de vizinho com R3.

Como você pode ver acima, o erro `DUAL-3-SIA` é causado pelos seguintes problemas simultâneos, mas não relacionados:

1. Um problema de interface entre R1 e R2, que faz com que a rota 10.1.2.0/24 desapareça de R2. A oscilação de rota pode ter sido causada por algo diferente de uma falha real de link (por exemplo, um usuário remoto desconectado e a rota de host derivada de PPP é removida).
2. Um problema de interface, congestionamento ou atraso entre o R3 e o R4.

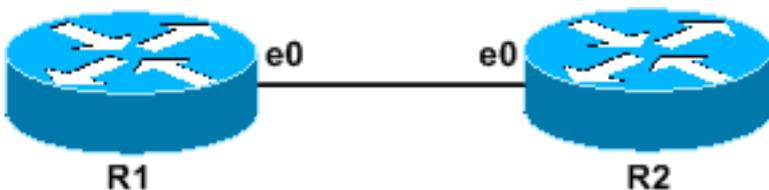
## Endereços primário e secundário incompatíveis

```
---  
R1  
---  
interface Ethernet0  
  ip address 10.1.1.1 255.255.255.0  
  ip address 10.2.1.1 255.255.255.0 secondary  
!  
---  
R2  
---  
interface Ethernet0  
  ip address 10.2.1.2 255.255.255.0
```
