Reconstruindo as entradas multicast com CGMP e alterações na topologia de árvore de abrangência

Este documento discute como o Cisco Group Management Protocol (CGMP) trabalha nos switches Cisco Catalyst e nos roteadores Cisco IOS® em relação à reconstrução das entradas multicast para CGMP depois de uma alteração na topologia da spanning tree.

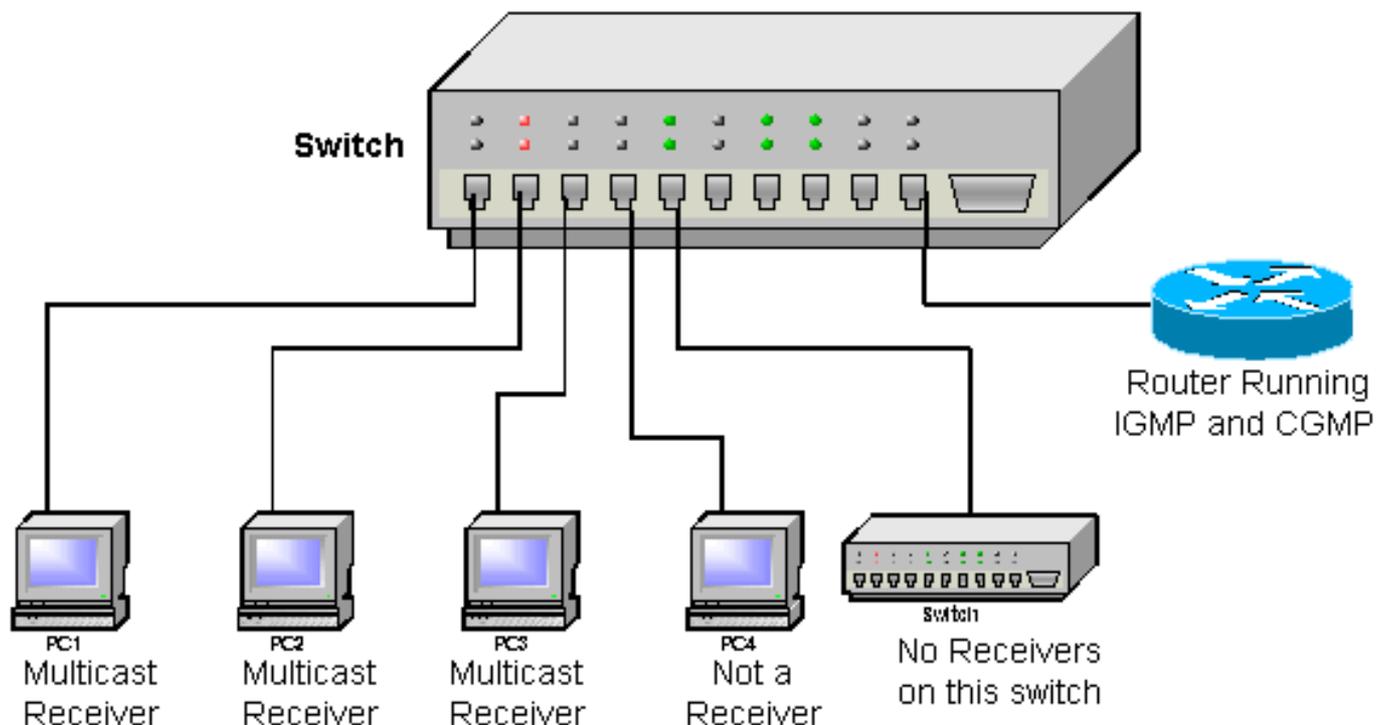
Esta seção descreve passo a passo o que ocorre e quais problemas podem surgir quando uma alteração na topologia de spanning tree é detectada em uma VLAN onde o CGMP é usado para conter o tráfego multicast de inundação em todas as portas. Como mostra este exemplo, a rede discutida neste documento consiste em um roteador, um switch e quatro PCs:

- porta 1—receptor PC 1
- porta 2—receptor PC 2
- porta 3—receptor PC 3
- porta 4—não um receptor PC 4
- porta 5 — outro switch (sem receptores ou roteadores neste switch)
- port 48 — Cisco IOS Router executando IGMP e CGMP
