Conceitos e Troubleshooting de Pseudowire

Introdução

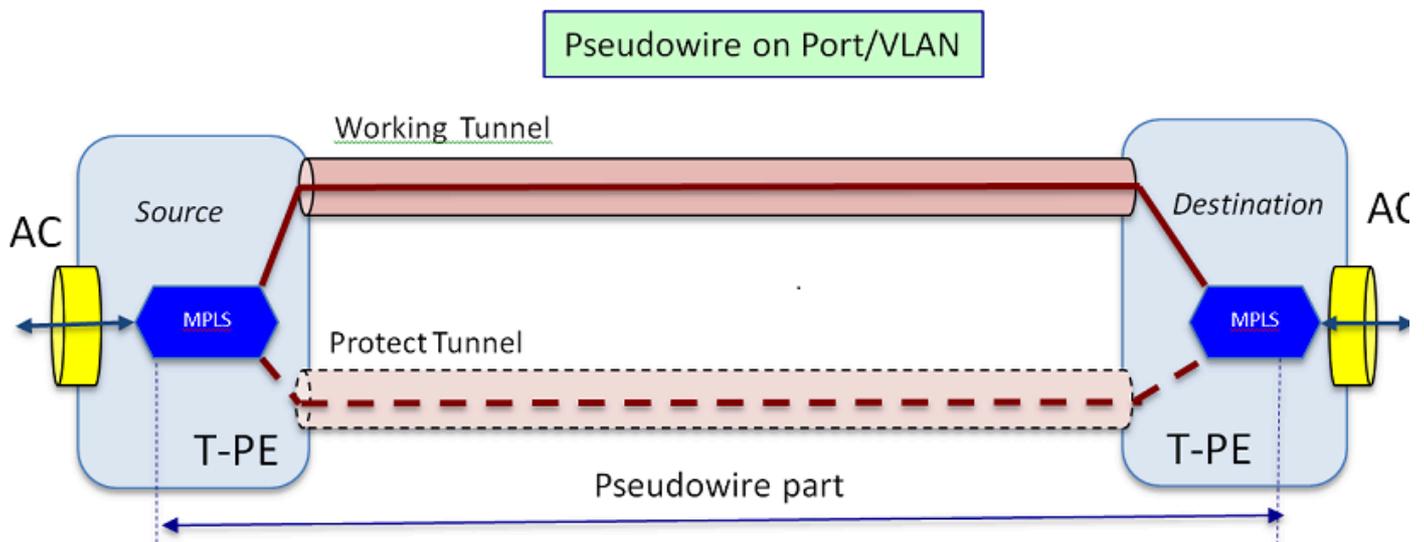
Os pseudofios têm a seguinte aparência conceitual:

O serviço de ponta a ponta é composto de 2 partes. A parte do Circuito de Conexão (AC) e a parte do Pseudofio. Todo o circuito de ponta a ponta ainda é conhecido como Pseudowire no Cisco Transport Controller (CTC), mas tenha em mente a distinção de duas partes exibida aqui para a solução de problemas que se segue.

Lembre-se também de que um túnel deve ter sido criado para abrigar o serviço Pseudowire configurado acima. O túnel pode estar protegido (como descrito aqui) ou desprotegido.

A parte de pseudofio praticamente começa e pára nos pontos finais do túnel (se você excluir o bloco de encapsulamento MPLS mostrado aqui).

A parte AC começa a partir do ponto final do túnel até a interface voltada para o cliente, onde o Fluxo de Ponto Ethernet (EFP) é definido, para identificar o tráfego de cliente específico que está sendo transportado através deste Pseudowire. Há 2 ACs; um em cada extremidade.
