Substitua a placa série ML para Cisco ONS 15454

Este documento descreve o procedimento para substituir uma placa Cisco Multi-Layer (ML) Series para a plataforma ONS 15454.

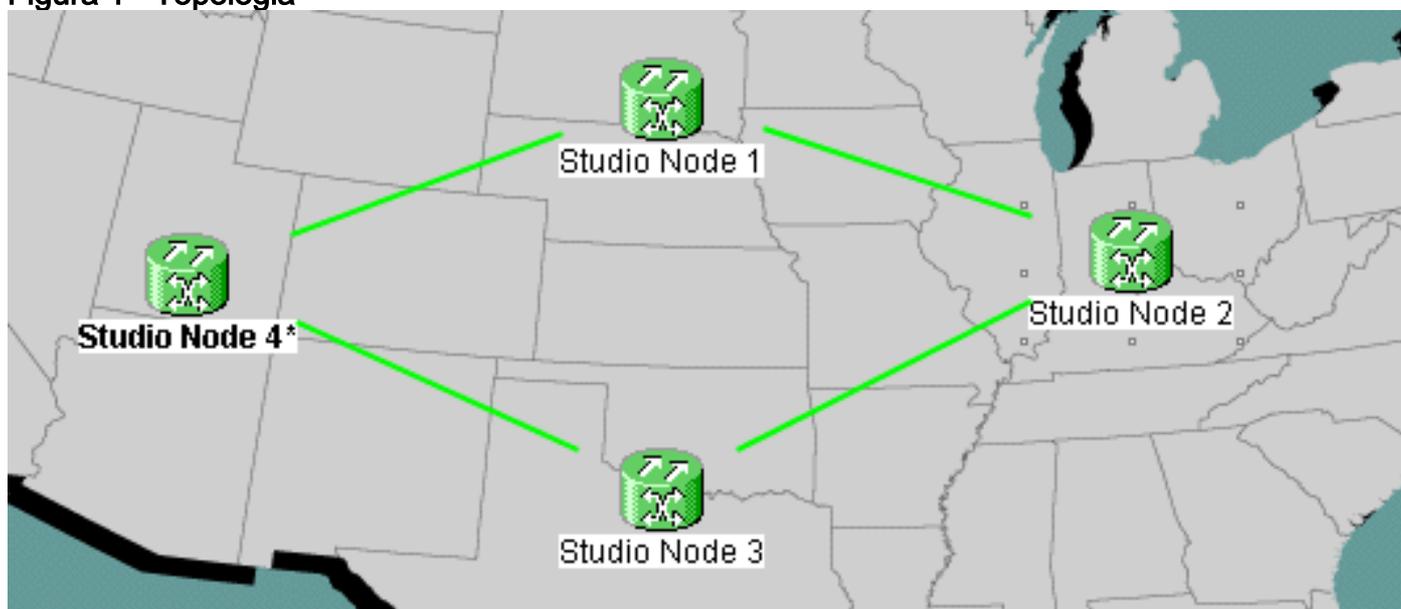
Figura 1 - Topologia

Este documento usa uma configuração de laboratório com quatro nós ONS 15454, ou seja, Studio Node 1, Studio Node 2, Studio Node 3 e Studio Node 4 (consulte a [Figura 1](#)). Esses quatro nós formam um OC48 Unidirectional Path Switched Ring (UPSR).
