Atualizações de software ONS 15454 Release 2.2.x a 2.2.2 e 3.0

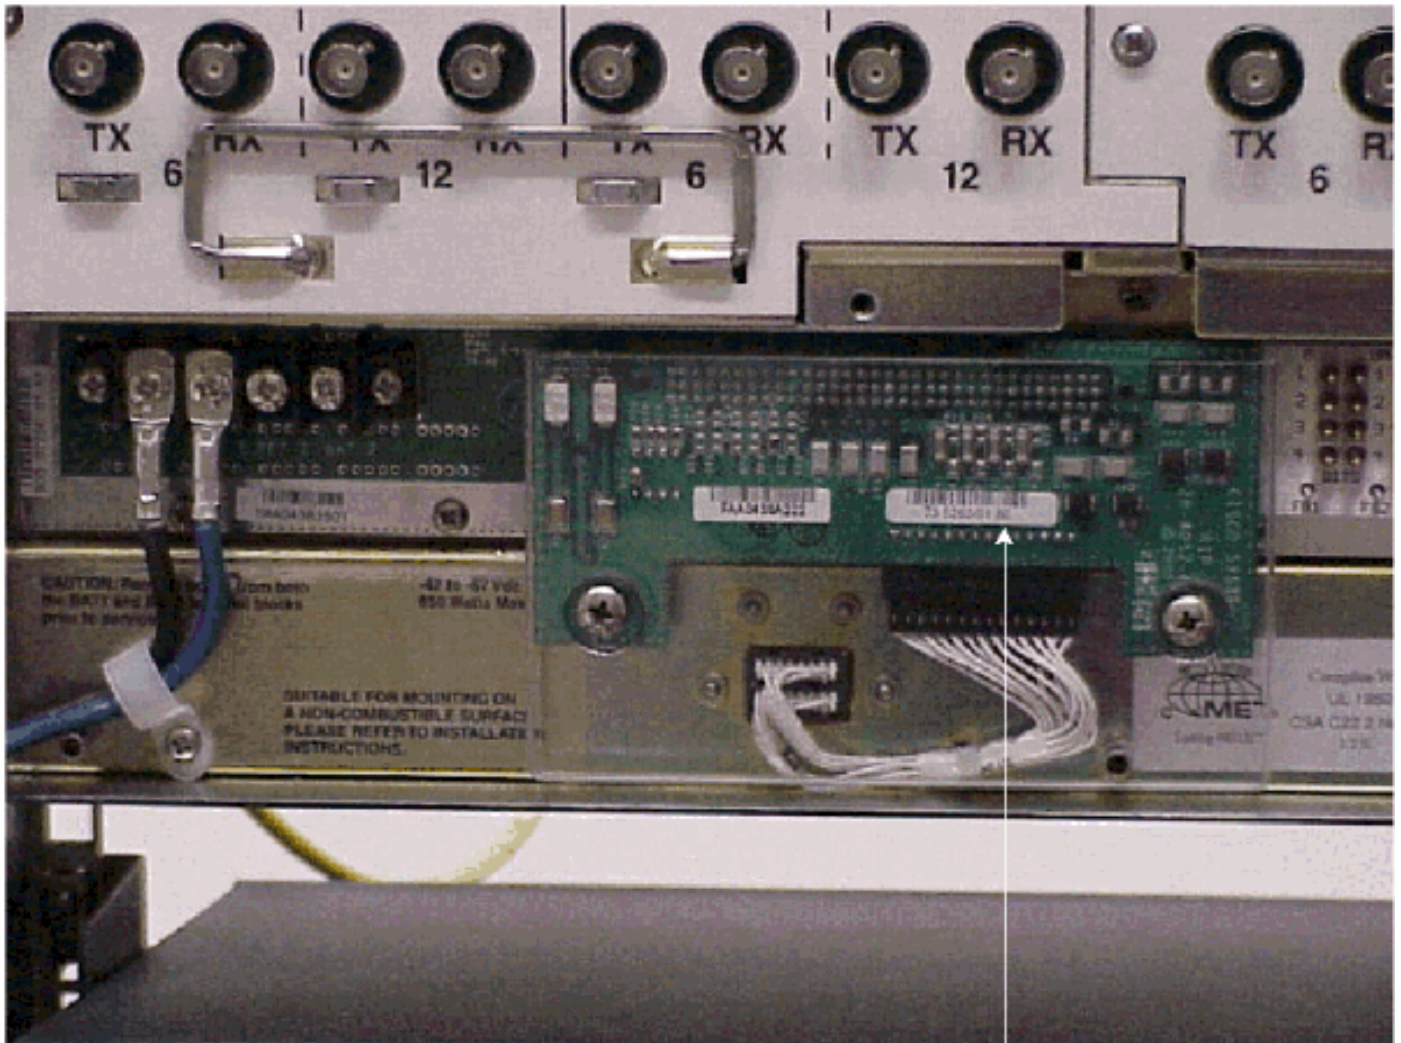
1. Examine a parte traseira do nó do ONS 15454 e localize a placa verde com o processador de interface ATM (AIP) impresso no lado direito (a gravação estará lateral quando você estiver virado para a placa).
2. Localize o adesivo com o número da peça. O número deve ser precedido de P/N no autocolante. **Nota:** se não houver adesivo com um número de peça, o número pode ser impresso na própria placa.
3. Se o número da peça for 67-11-00015, a placa AIP deve ser substituída. Caso contrário, a placa AIP suportará a atualização do software.
4. Repita as etapas de 1 a 3 para todos os nós na rede.

If the part number is 67-11-00015 then the AIP board needs to be replaced before the software upgrade. Any other part number on the AIP board will support both the release 2.2.2 and 3.0 software upgrades

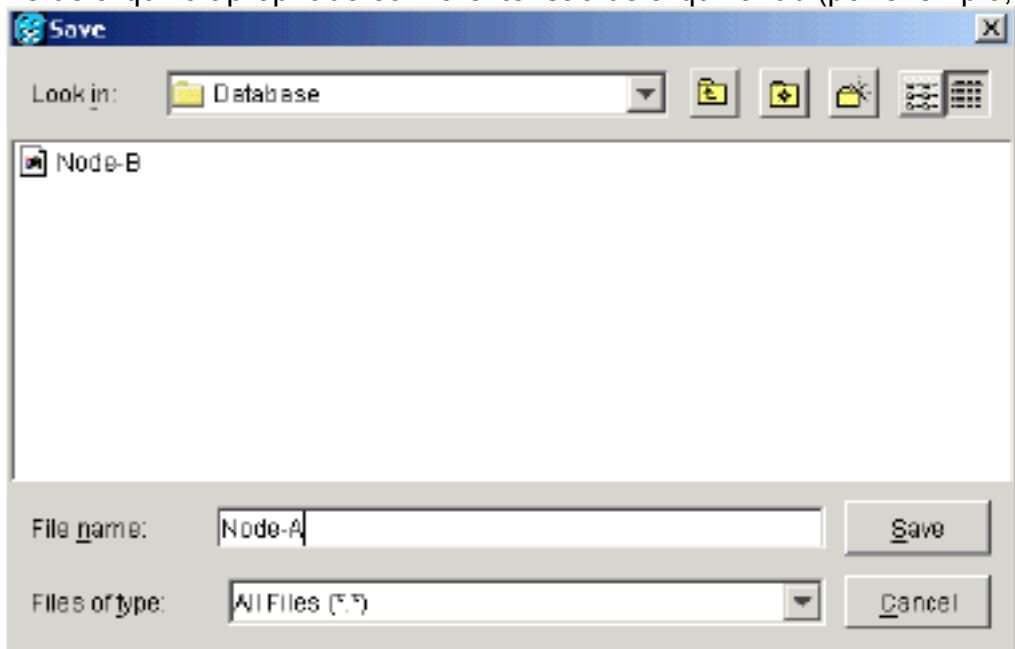
4. Salve o banco de dados no disco rígido da estação de trabalho ou no armazenamento da rede. Use um nome de arquivo apropriado com a extensão de arquivo .db (por exemplo,
