Problemas de tráfego de Fibre Channel com placas de linha MXP-MR-10DME-C

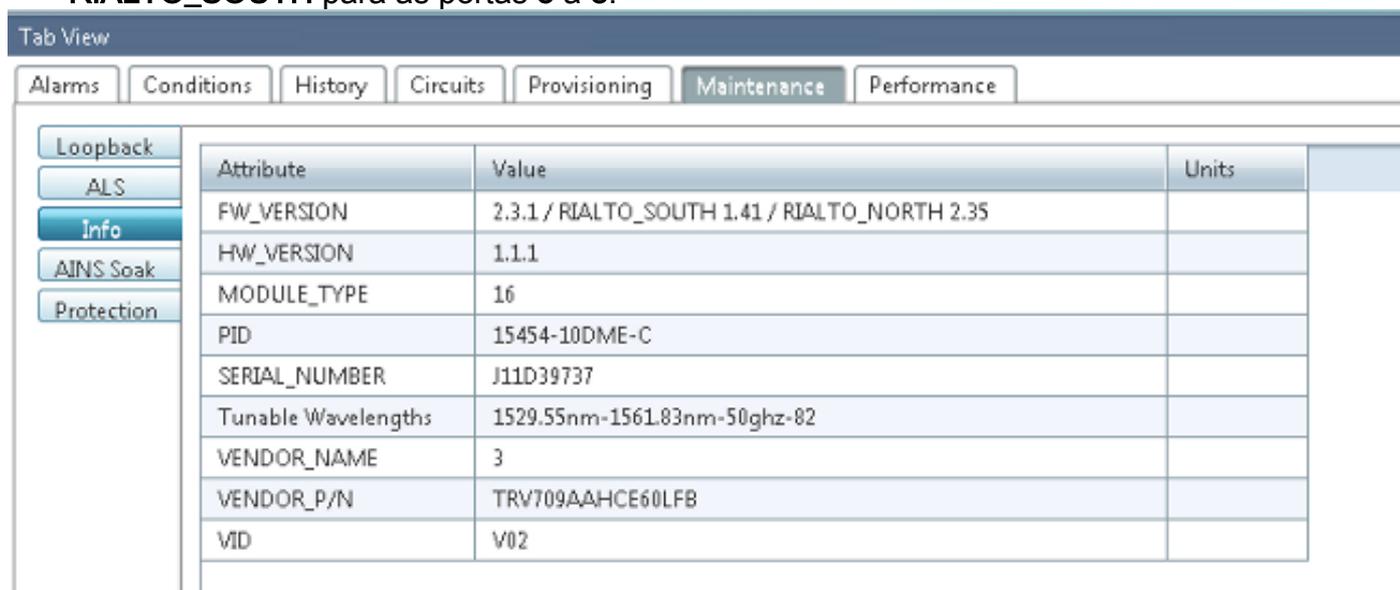
Há dois FPGAs em cada placa de linha MXP-MR-10DME-C:

- **RIALTO_NORTH** para as portas **1 a 4**.
- **RIALTO_SOUTH** para as portas **5 a 8**.

The screenshot shows a software interface with a 'Tab View' header and several tabs: Alarms, Conditions, History, Circuits, Provisioning, Maintenance, and Performance. The 'Maintenance' tab is selected. On the left, there is a sidebar with buttons for Loopback, ALS, Info (highlighted), AINS Soak, and Protection. The main area displays a table with the following data:

Attribute	Value	Units
FW_VERSION	2.3.1 / RIALTO_SOUTH 1.41 / RIALTO_NORTH 2.35	
HW_VERSION	1.1.1	
MODULE_TYPE	16	
PID	15454-10DME-C	
SERIAL_NUMBER	J11D39737	
Tunable Wavelengths	1529.55nm-1561.83nm-50ghz-82	
VENDOR_NAME	3	
VENDOR_P/N	TRV709AAHCE60LFB	
VID	V02
