# Troubleshooting de Erros de Taxa de Erro de Bit em Links SONET

Este documento explica as verificações de paridade de intercalação de bit (BIP-8) em quadros que uma interface do roteador de Pacote sobre SONET (POS) transmite.

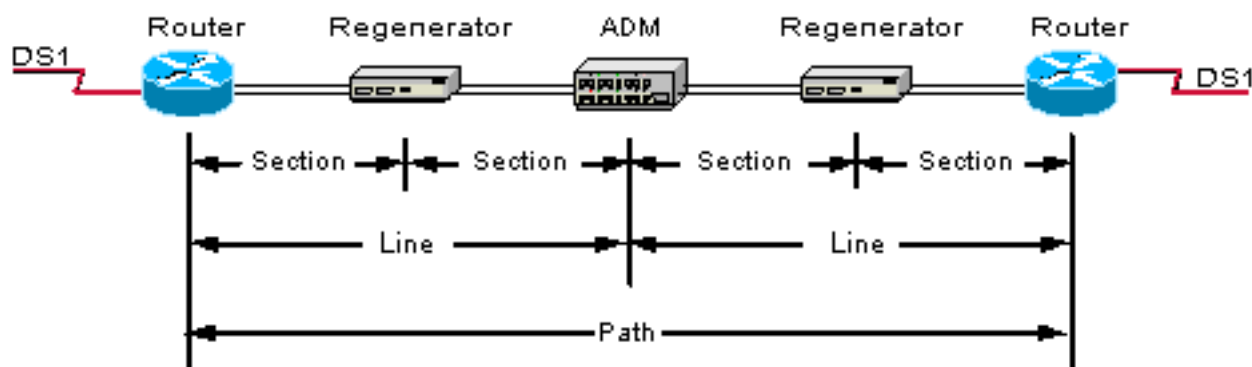
Este diagrama ilustra uma rede SONET típica:

Quando você conecta duas interfaces POS de roteador ponto a ponto, em um enlace DWDM (dense wavelength division multiplexing) sem equipamentos SONET intermediários ou SDH (Synchronous Digital Hierarchy), todos os três mecanismos BIP monitoram o mesmo segmento e geralmente detectam os mesmos erros. No entanto, nesta configuração, B2 deve fornecer a contagem de erros de bit mais precisa.

Um incremento em erros B1 e B2, sem um incremento em erros B3, é estatisticamente improvável. Essa condição ocorre somente se os erros afetarem partes do quadro que o byte B3 não monitora. Lembre-se de que o byte B3 cobre a seção carga adicional e carga útil do caminho.

Um incremento em erros B3 aponta para uma parte de SPE ou payload corrompida. A sobrecarga do caminho não é alterada até que um PTE remoto termine o quadro SONET. Os ADMs e os regeneradores não terminam a sobrecarga de caminho e não devem relatar erros B3. Assim, uma condição na qual os erros B3 aumentam indica apenas que a interface do roteador local ou remoto corrompe a sobrecarga ou a carga do caminho.
