Solucionar problemas de falhas de caminho de dados do ASR 9000 Series Punt Fabric

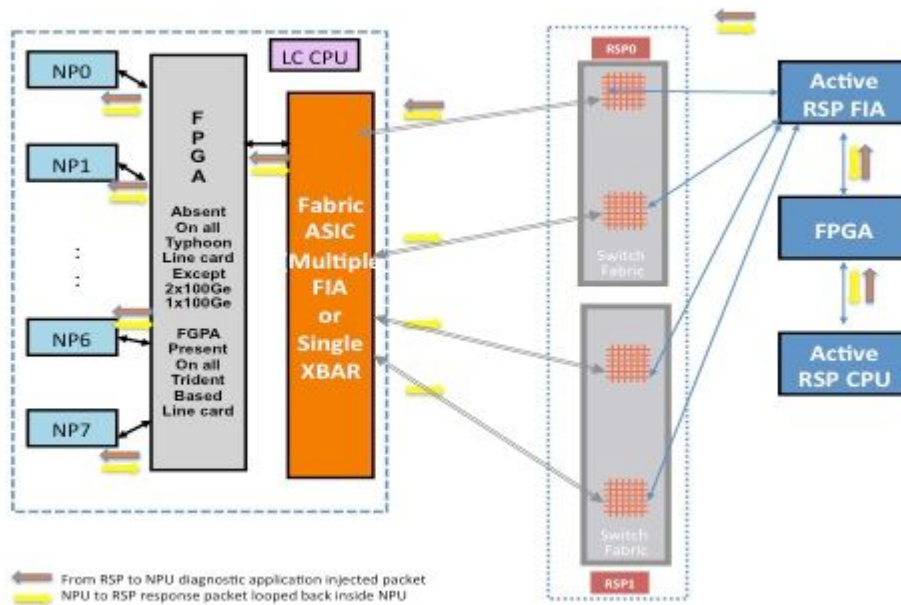
Este diagrama representa o caminho do pacote de diagnóstico originado do processador de rota ativo.

Observação: o primeiro link que conecta o ASIC de interface de estrutura (FIA) na placa de linha à barra cruzada (XBAR) na placa do processador de rotas é escolhido o tempo todo para pacotes destinados ao NP. Os pacotes de resposta do NP estão sujeitos a um algoritmo de distribuição de carga

de link (se a placa de linha for baseada em tufão). Isso significa que o pacote de resposta do NP em direção ao processador de rota ativo pode escolher qualquer um dos links de estrutura que conectam placas de linha à placa do processador de rota com base na carga do link de estrutura.

Os pacotes de diagnóstico injetados do processador de rota ativa na estrutura em direção ao NP são tratados como pacotes unicast pela matriz de comutação. Com pacotes unicast, a matriz de comutação escolhe o link de saída com base na carga de tráfego atual do link, o que ajuda a submeter os pacotes de diagnóstico à carga de tráfego no roteador. Quando há vários links de saída em direção ao NP, o ASIC da matriz de comutação escolhe um link que atualmente é o menos carregado.

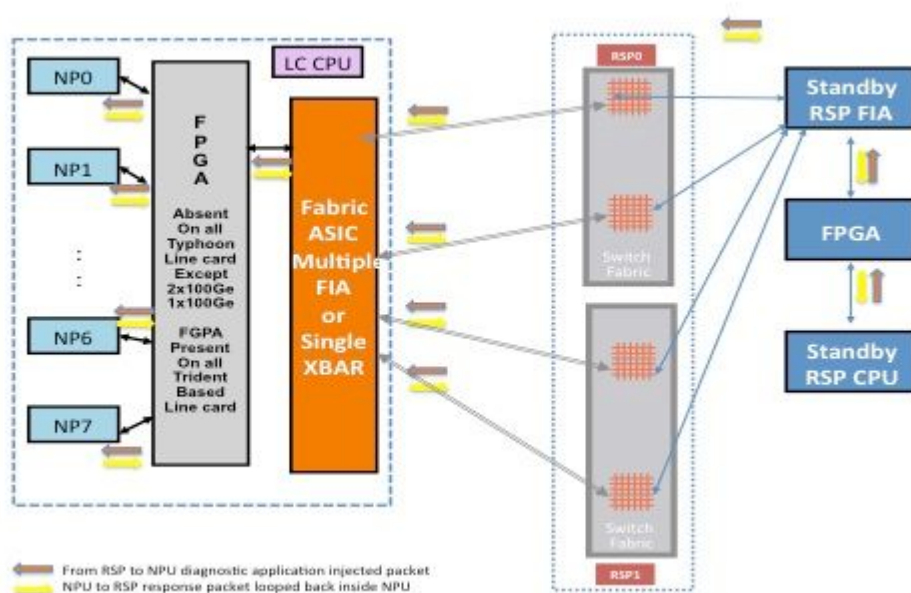
Os pacotes de diagnóstico injetados do processador de rota em standby na estrutura em direção ao NP são tratados como pacotes multicast pela matriz de comutação. Embora seja um pacote multicast, não há replicação dentro da estrutura. Cada pacote de diagnóstico originado do processador de rota em standby ainda alcança apenas um NP de cada vez. O pacote de resposta do NP para o processador de rota também é um pacote multicast sobre a estrutura sem replicação. Portanto, a aplicação de diagnóstico no processador de rota em standby recebe um único pacote de resposta dos NPs, um pacote de cada vez. A aplicação de diagnóstico rastreia cada NP no sistema, porque injeta um pacote por NP, e espera respostas de cada NP, um

pacote de cada vez. Com um pacote multicast, a matriz de comutação escolhe o link de saída com base em um valor de campo no cabeçalho do pacote, que ajuda a injetar pacotes de diagnóstico em cada link de estrutura entre a placa do processador de rotas e a placa de linha. O processador de roteamento em standby rastreia a integridade de NP em cada link de estrutura que se conecta entre a placa do processador de roteamento e o slot da placa de linha.

O diagrama anterior representa o caminho do pacote de diagnóstico originado do processador de rota em standby. Observe que, ao contrário do caso do processador de rota ativo, todos os links que conectam a placa de linha ao XBAR no processador de rota são exercidos. Os pacotes de resposta do NP usam o mesmo link de estrutura que foi usado pelo pacote no processador de rota para a direção da placa de linha. Esse teste garante que todos os links que conectam o processador de rota de standby à placa de linha sejam monitorados continuamente.

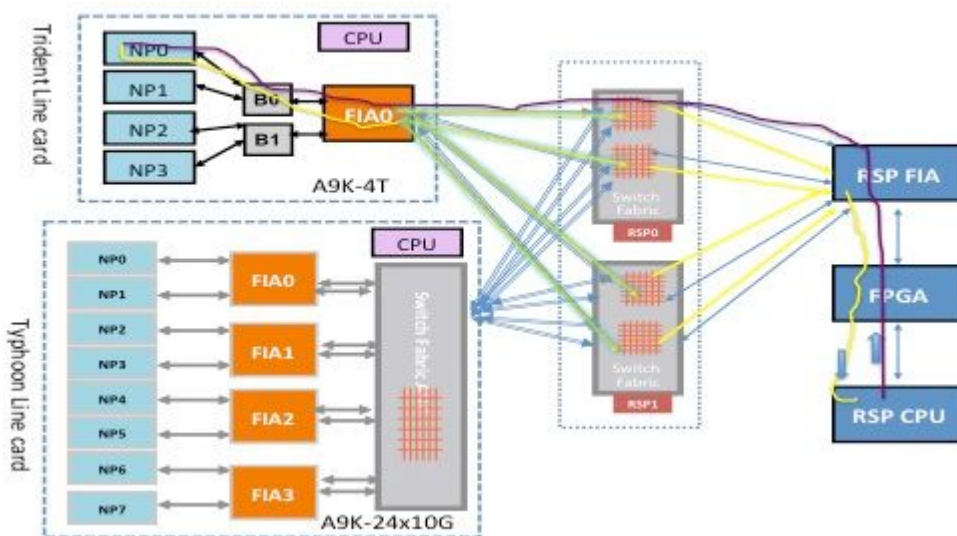
Este diagrama representa os pacotes de diagnóstico originados do processador de rota destinados a um NP que tem loopback em direção ao processador de rota. É importante observar os enlaces de caminho de dados e ASICs que são comuns a todos os NPs, bem como enlaces e componentes que são específicos a um subconjunto de NPs. Por exemplo, a Bridge ASIC 0 (B0) é comum a NP0 e NP1, enquanto a FIA0 é comum a todos os NPs. Na extremidade do processador de rotas, todos os links, ASICs de caminho de dados e FPGA (Field-Programmable Gate Array) são comuns a todas as placas de linha e, portanto, a todos os NPs em um chassi.

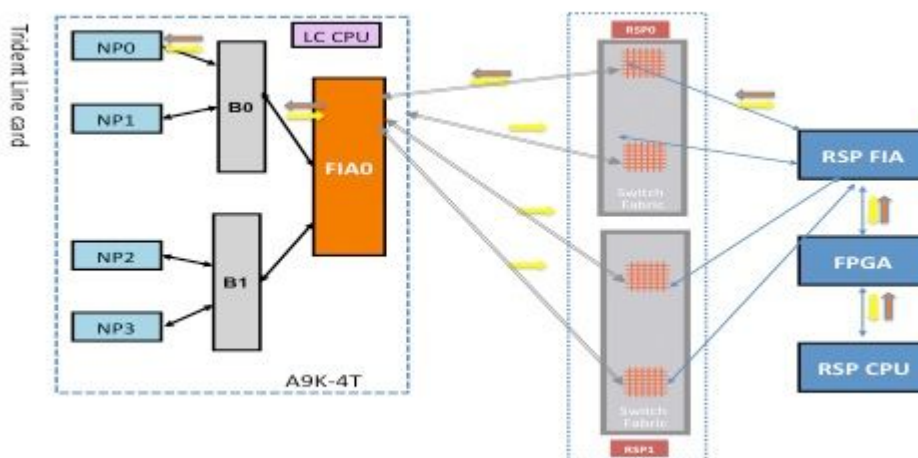
Caminho de diagnóstico de estrutura

Este diagrama representa o caminho do pacote entre a CPU do processador de rotas e a placa de linha NP0. O link que conecta B0 e NP0 é o único link específico para NP0. Todos os outros links estão no caminho comum.

Anote o caminho do pacote do processador de rotas em direção à NP0. Embora existam quatro links a serem usados para pacotes destinados a NP0 do processador de rotas, o primeiro link entre o processador de rotas e o slot da placa de linha é usado para o pacote do processador de rotas em direção à placa de linha. O pacote retornado de NP0 pode ser enviado de volta ao processador de rota ativo por qualquer um dos dois caminhos de link de estrutura entre o slot da placa de linha e o processador de rota ativo. A escolha de qual dos dois links usar depende da carga do link naquele momento. O pacote de resposta de NP0 para o processador de rota em standby usa ambos os links, mas um link por vez. A escolha do link é baseada no campo de cabeçalho que o aplicativo de diagnóstico preenche.

Como ilustrado no diagrama do caminho de dados anterior, a falha deve estar em um ou mais destes locais:

- Link que conecta NP0 e B0
- Filas B0 internas direcionadas para NP0
- NP0 Interno

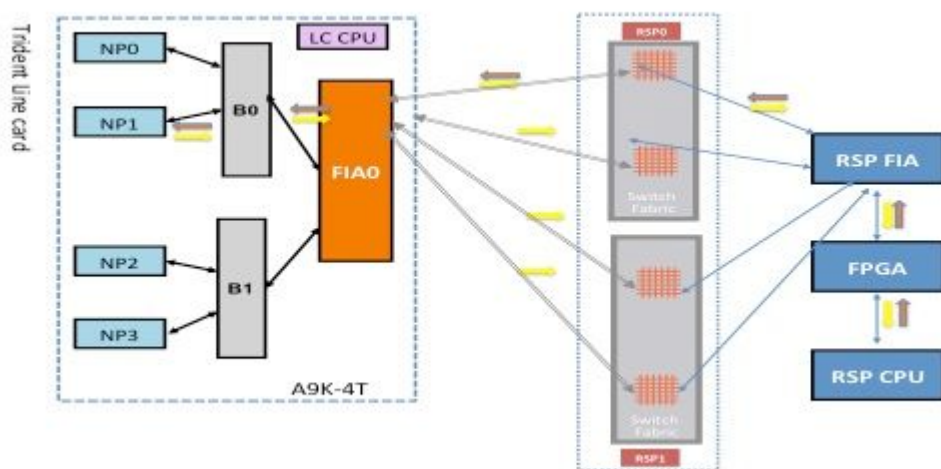
Caminho de diagnóstico de estrutura

Anote o caminho do pacote da placa do processador de rotas em direção a NP1. Embora existam quatro links a serem usados para pacotes destinados a NP0 do processador de rotas, o primeiro link entre o processador de rotas e o slot da placa de linha é usado para o pacote do processador de rotas em direção à placa de linha. O pacote retornado de NP1 pode ser enviado de volta ao processador de rota ativo por qualquer um dos dois caminhos de link de estrutura entre o slot da placa de linha e o processador de rota ativo. A escolha de qual dos dois links usar depende da carga do link naquele momento. O pacote de resposta de NP1 para o processador de rota em standby usa ambos os links, mas um link por vez. A escolha do link é baseada no campo de cabeçalho que o aplicativo de diagnóstico preenche.

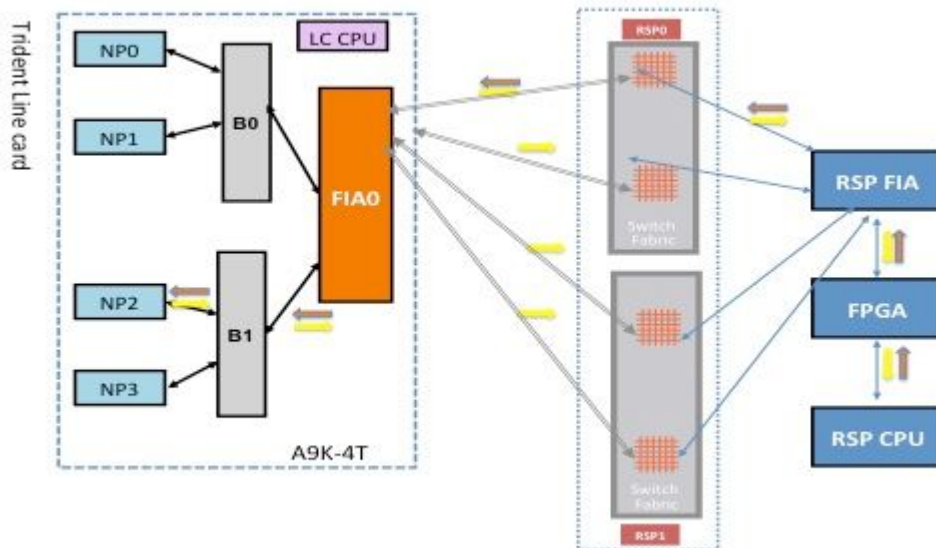
Caminho de diagnóstico de estrutura

Anote o caminho do pacote da placa do processador de rotas em direção a NP2. Embora existam quatro links a serem usados para pacotes destinados a NP2 do processador de roteamento, o primeiro link entre o processador de roteamento e o slot da placa de linha é usado para o pacote do processador de roteamento em direção à placa de linha. O pacote retornado de NP2 pode ser enviado de volta ao processador de rota ativo por qualquer um dos dois caminhos de link de estrutura entre o slot da placa de linha e o processador de rota ativo. A escolha de qual dos dois links usar depende da carga do link naquele momento. O pacote de resposta de NP2 para o processador de rota em standby usa ambos os links, mas um link por vez. A escolha do link é baseada no campo de cabeçalho que o aplicativo de diagnóstico preenche.

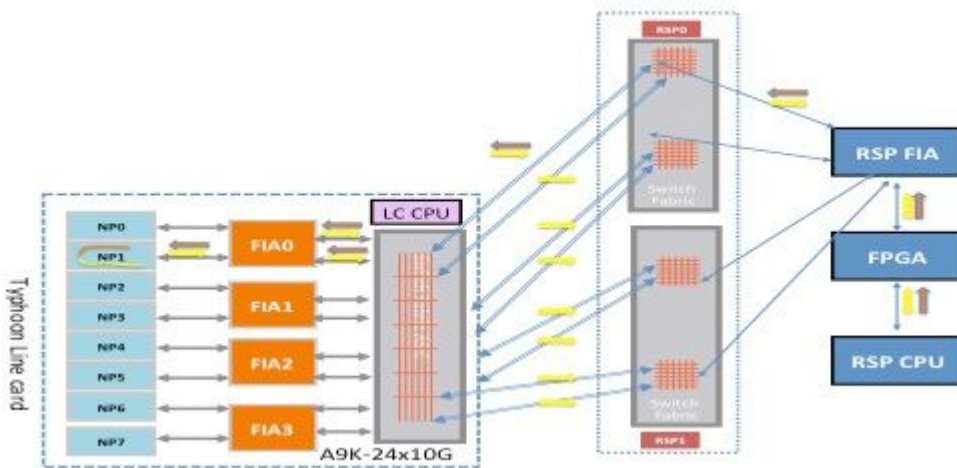
Caminho de diagnóstico de estrutura

Anote o caminho do pacote da placa do processador de rotas em direção a NP1. Embora existam oito links a serem usados para pacotes destinados a NP1 a partir da placa do processador de rotas, um único caminho entre a placa do processador de rotas e o slot da placa de linha é usado. O pacote retornado de NP1 pode ser enviado de volta para a placa do processador de roteamento por oito caminhos de link de estrutura entre o slot da placa de linha e o processador de roteamento. Cada um desses oito links é testado um de cada vez quando o pacote de diagnóstico é destinado de volta à CPU da placa do processador de rotas.

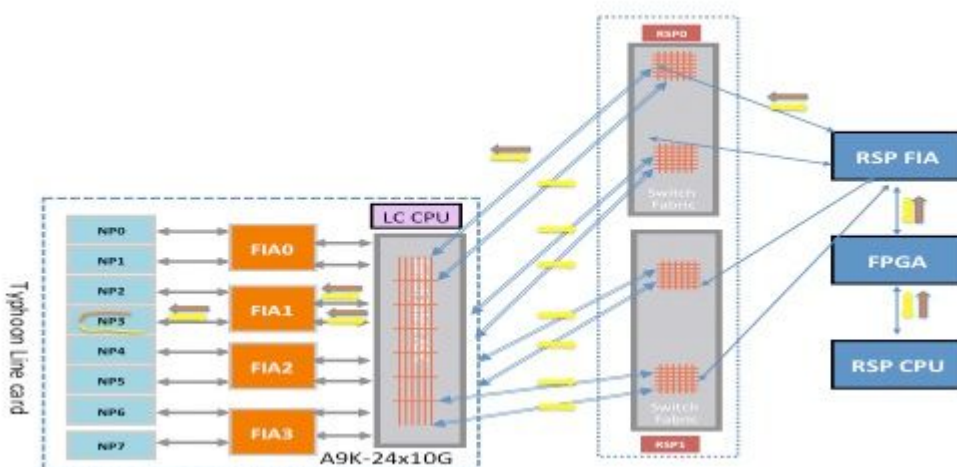
Caminho de diagnóstico de estrutura

Este diagrama representa o caminho do pacote entre a CPU da placa do processador de rotas e a placa de linha NP3. O link que conecta FIA1 e NP3 é o único link específico para o caminho NP3. Todos os outros links entre o slot da placa de linha e o slot da placa do processador de roteamento estão no caminho comum. Os links que conectam o XBAR ASIC de estrutura na placa de linha aos FIAs na placa de linha são específicos para um subconjunto de NPs. Por exemplo, ambos os links entre FIA1 e a estrutura local XBAR ASIC na placa de linha são usados para tráfego para NP3.

Anote o caminho do pacote da placa do processador de rotas em direção a NP3. Embora existam oito links a serem usados para pacotes destinados a NP3 a partir da placa do processador de rotas, um único caminho entre a placa do processador de rotas e o slot da placa de linha é usado. O pacote retornado de NP1 pode ser enviado de volta para a placa do processador de roteamento por oito caminhos de link de estrutura entre o slot da placa de linha e o processador de roteamento. Cada um desses oito links é testado um de cada vez quando o pacote de diagnóstico é destinado de volta à CPU da placa do processador de rotas.

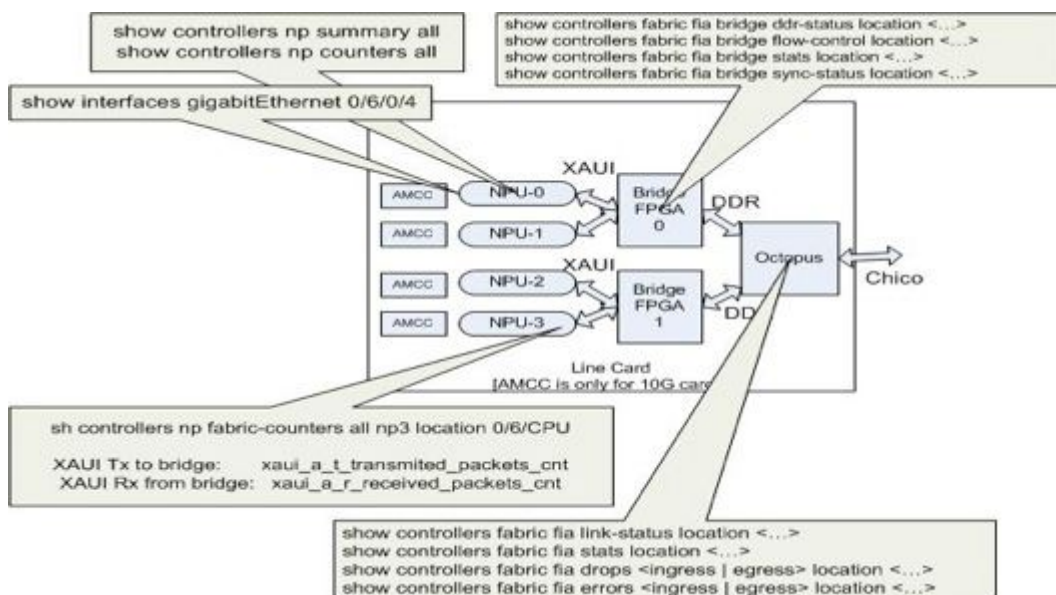
Os comandos listados nesta seção se aplicam a todas as placas de linha baseadas em Trident, bem como à placa de linha 100GE baseada em Typhoon. O Bridge FPGA ASIC não está presente nas placas de linha baseadas em tufão (exceto para as placas de linha baseadas em tufão 100GE). Então, o **show controller fabric fia** **bridge** não se aplicam a placas de linha baseadas em Typhoon, exceto para as versões 100GE.

Essa representação gráfica ajuda a mapear cada comando show para o local no caminho de dados. Use estes

comandos show para isolar quedas e falhas de pacotes.
