# Atualize o firmware do telefone IP da Cisco por meio do servidor TFTP de terceiros

Este documento descreve o procedimento para atualizar o firmware do telefone IP da Cisco sem o Cisco CallManager, através de qualquer servidor TFTP (Trivial File Transfer Protocol) de terceiros.

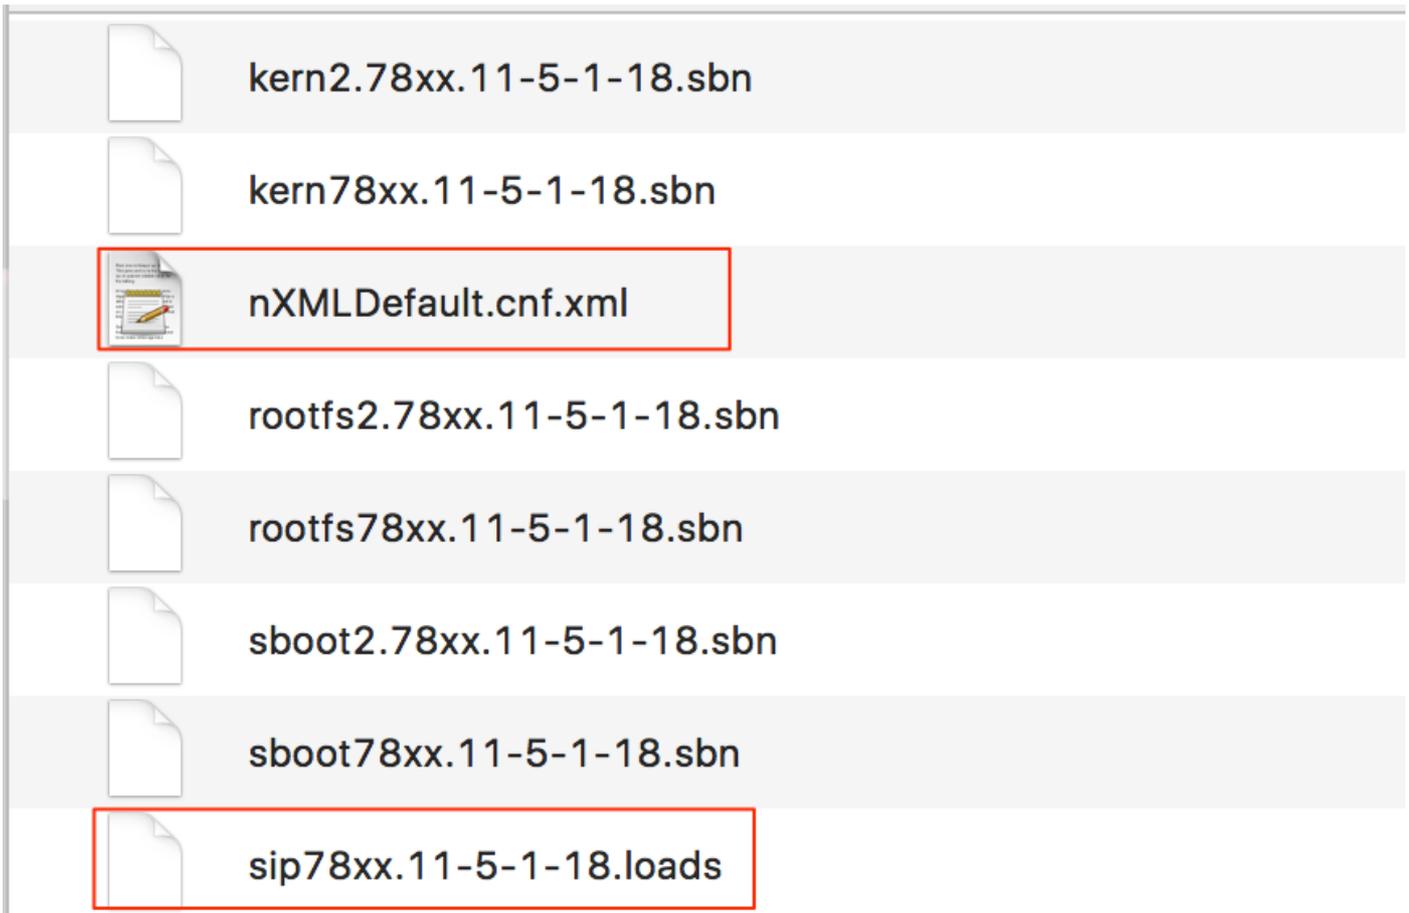
Etapa 4. Transfira o arquivo de firmware e o arquivo de configuração padrão para o diretório raiz do servidor TFTP de terceiros. Extraia o arquivo de firmware .ZIP no diretório raiz do TFTP, como

mostrado na imagem:
