了解 EtherChannel 不一致检测

本文档介绍有关 EtherChannel 不一致的信息以及如何在 Cisco Catalyst 交换机中检测该不一致。

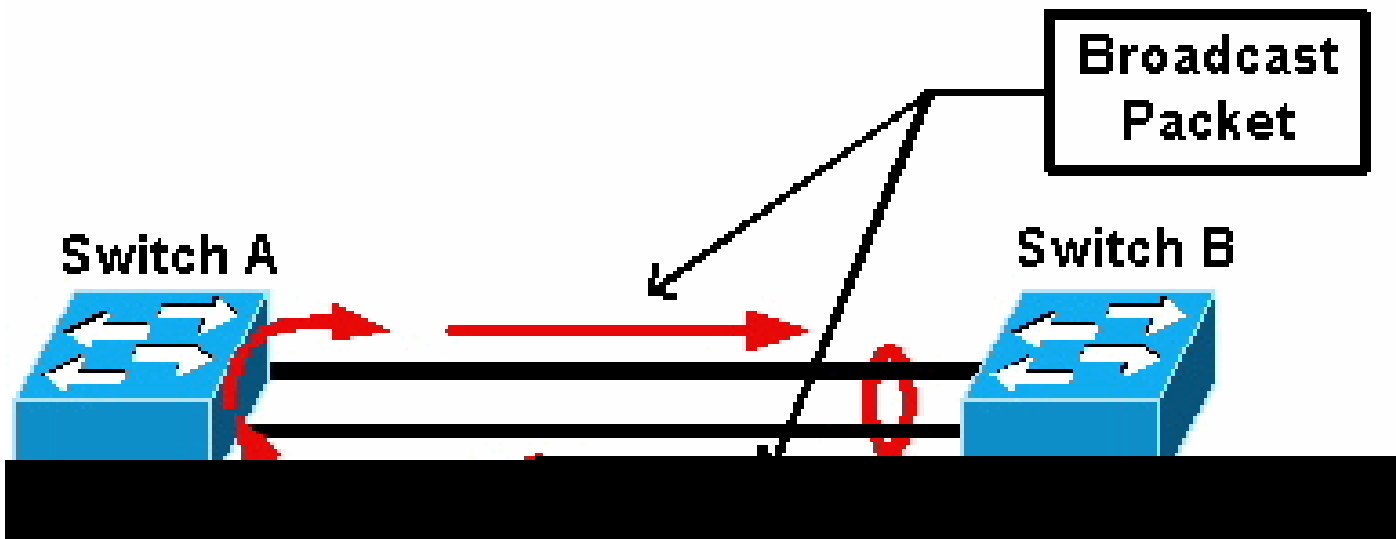
广播数据包

此绘制提供一个示例：

如果交换机 A 有两条独立的物理链路，这两条链路不在一个信道中，并且交换机 B 将这两条相同的链路视为信道的一部分，那么交换机 B 会向交换机 A 发送一条广播或未知的单播数据包。由于这两条链路并非作为交换机 A 上的一个信道捆绑在一起，因此该数据包被转发回交换机 B，如图所示。这会导致数据包复制并更改交换机 B 上的转发表，从而指向错误的方向。

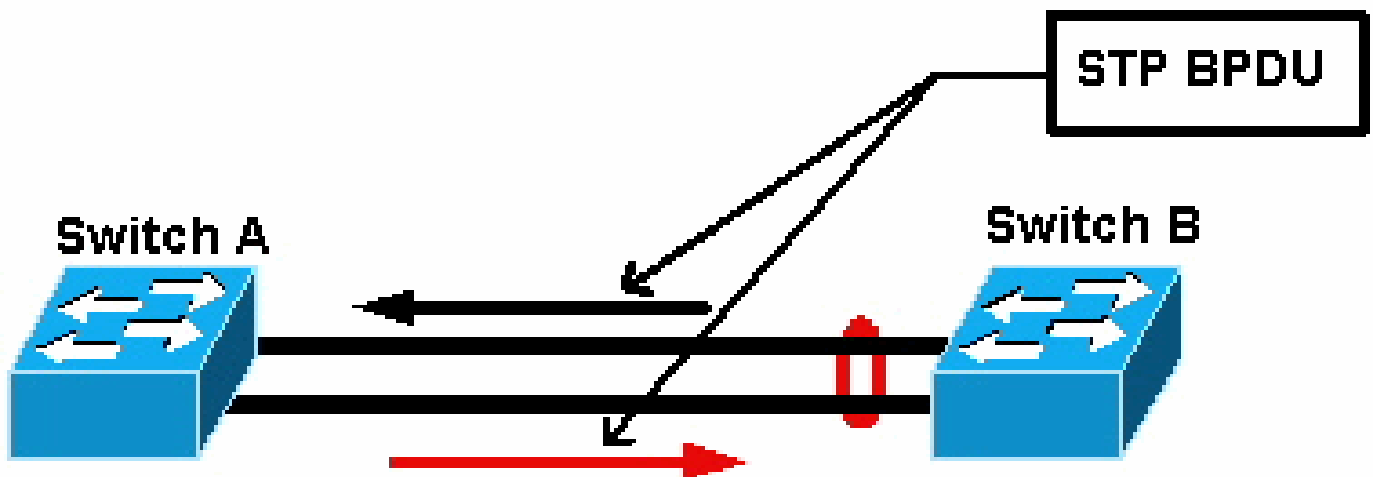
STP BPDU

如果一台交换机将这两条链路视为一个信道，相邻交换机将这两条链路视为独立的连接（即出现不一致），则情况不同。请考虑以下示例：

在图表中，交换机 A 不建立信道，而交换机 B 建立信道。假设信道的 STP 指定端口位于交换机 B 侧。这意味着交换机 B 应发送 BPDU。只要信道被视为单个 STP 端口，信道上的每个 VLAN 就只能发送一个 BPDU。此 BPDU 实际上通过信道中的其中一条链路进行传输。因此，只有交换机 A 上的其中一个端口接收此 BPDU。在图表中，此端口用黑色箭头表示。

交换机 A 接收 BPDU 后，交换机 A 上的其他端口成为 STP 指定端口。由于此端口并非作为信道与接收 BPDU 的端口捆绑在一起，因此它不会直接从交换机 B 接收 BPDU。作为交换机 A 上的 STP 指定端口，此端口现在传输 BPDU（在图表中用红色箭头表示），然后传输回交换机 B。交换机 B 接收来自交换机 A 的 BPDU，则检测到不一致。
