在ASR9k上发现奇偶校验错误

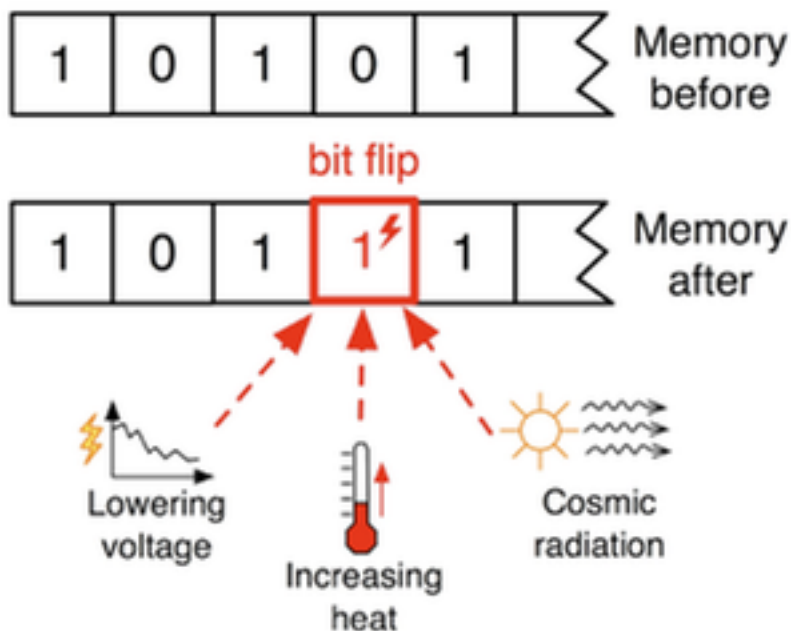
奇偶校验错误是内存中的位翻转。在电子和计算中，来自内部或外部源的电或磁干扰可能导致单个位或存储器自发地翻转成相反的状态。此事件使原始数据位无效，称为奇偶校验错误。
