修复一个断开的无线 LAN 连接

本文档提供信息，帮助确定和排除无线局域网中的常见问题，其中至少有一个接入点(AP)和一个或多个无线客户端。

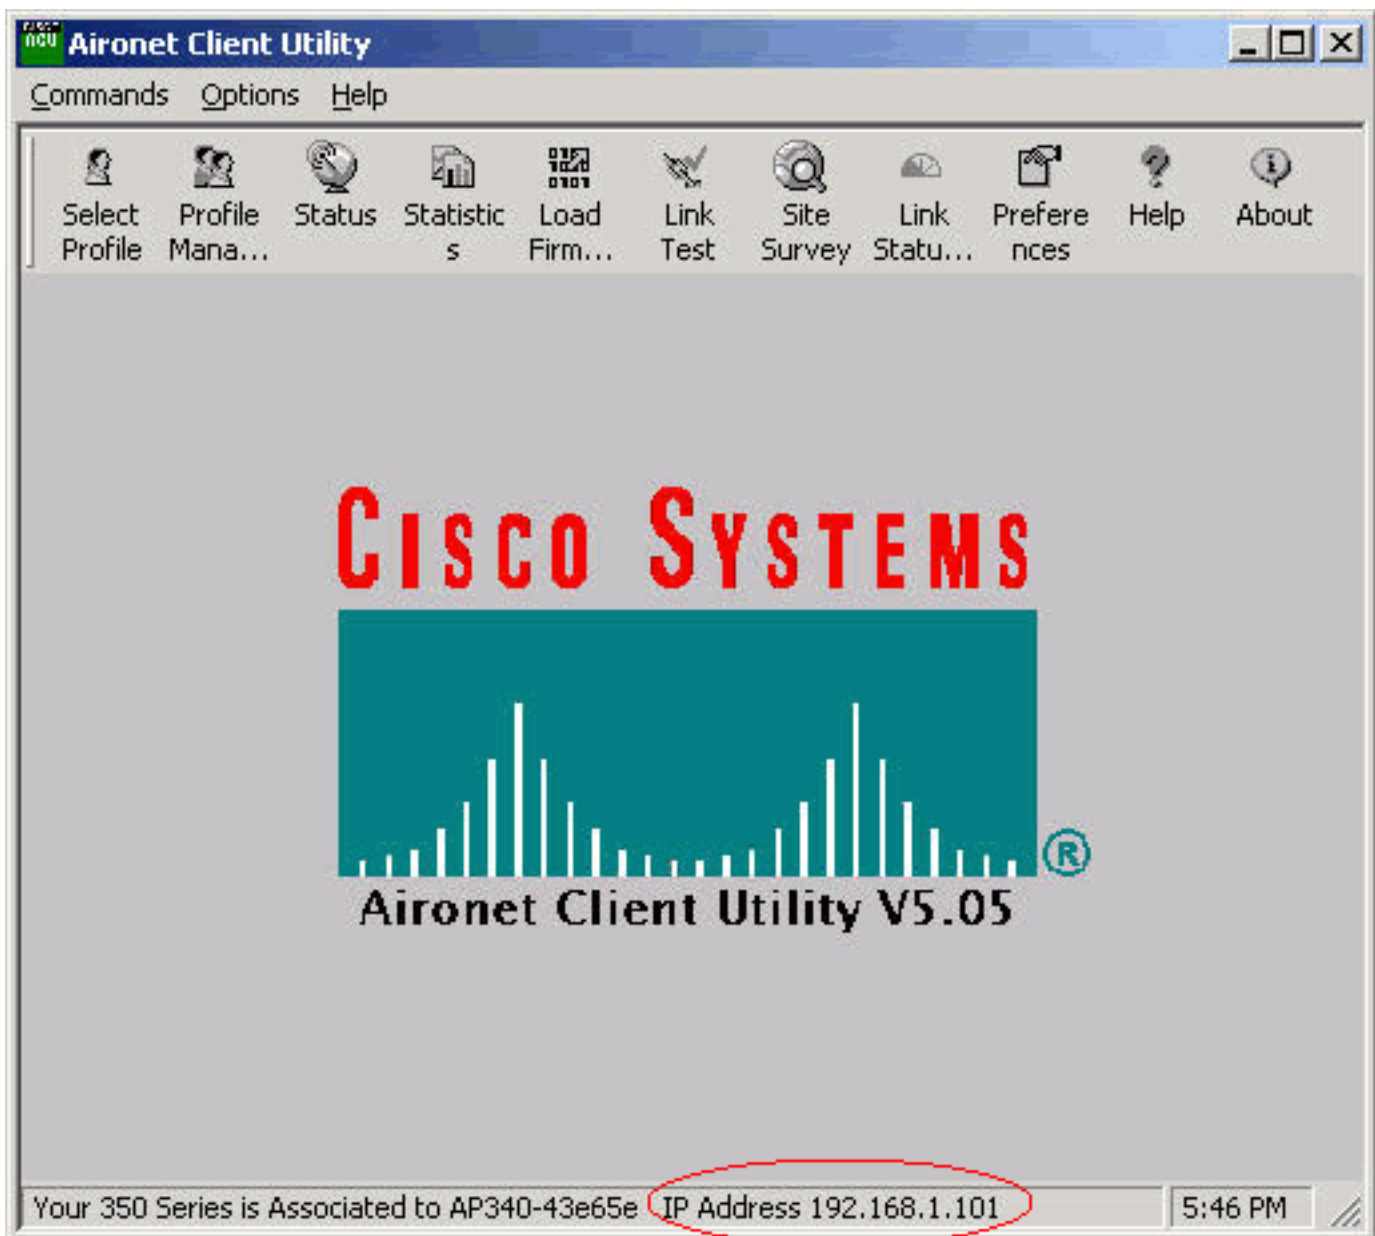
确定无线链路是否工作。做出此决定最简单且最常见的方法是打开ACU、ADU、基站客户端实用程序或AP管理页，并查看是否与IP地址关联。此示例显示ACU的外观：

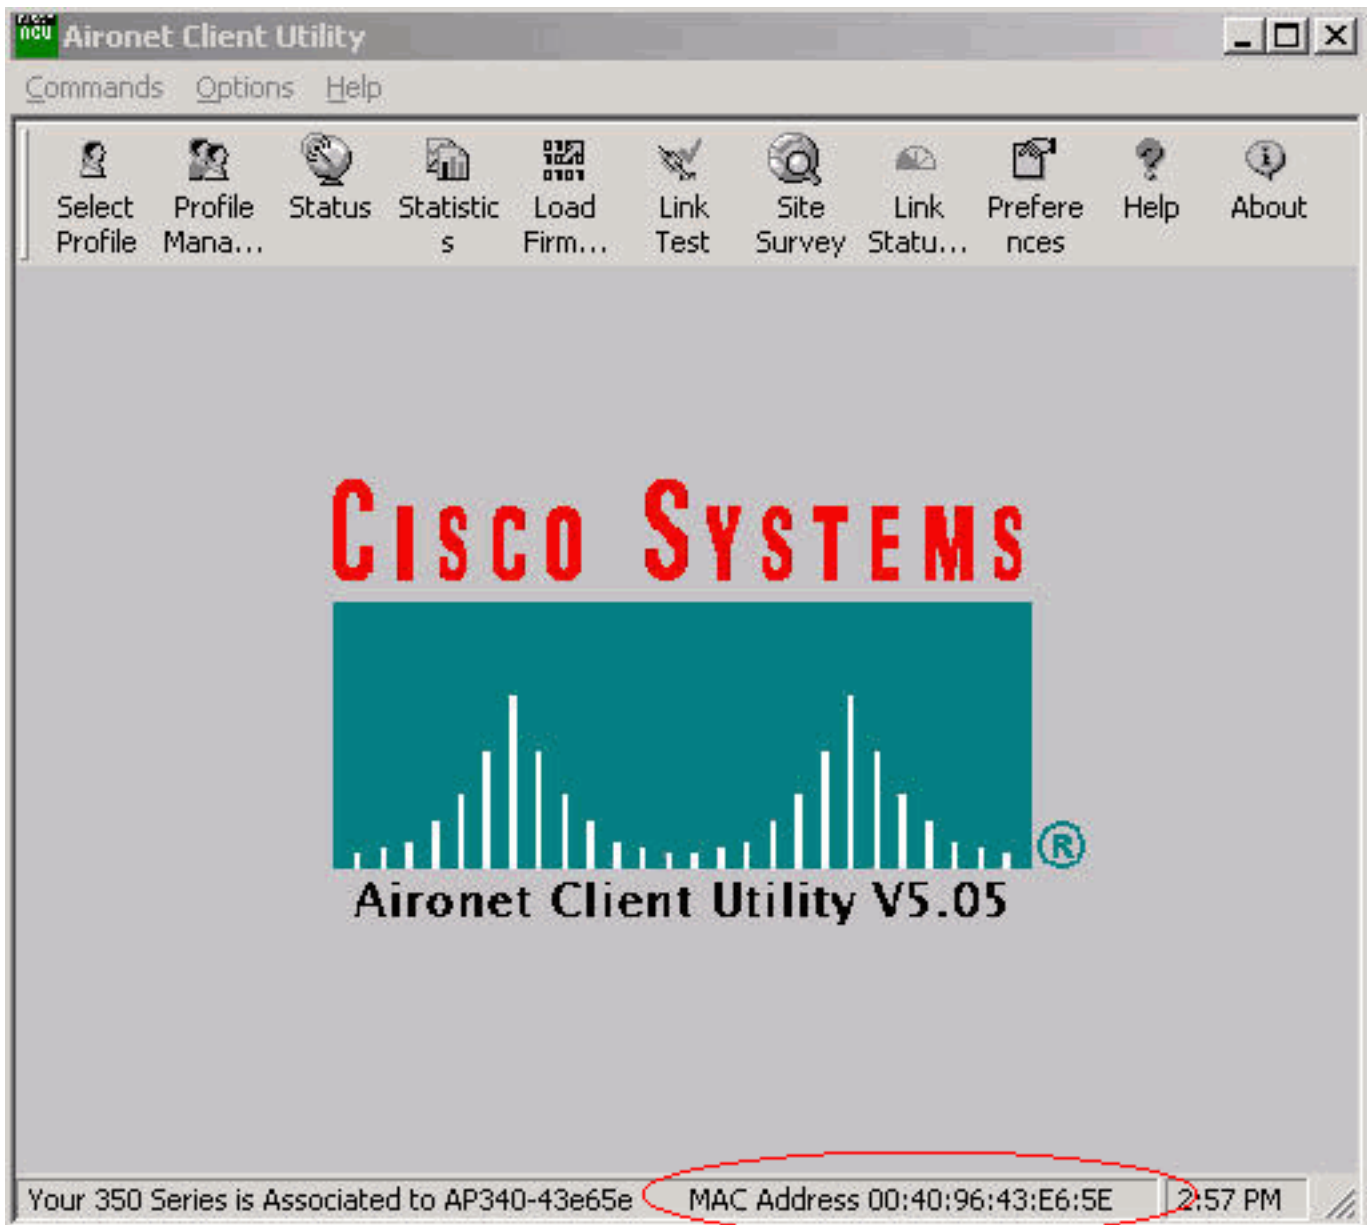
如果客户端与MAC地址关联，而不是IP地址，则最常见的问题是有线等效保密(WEP)密钥不匹配。在AP/基站和客户端卡上重新配置WEP。确保以下匹配项：

以下是与MAC地址而非IP地址关联的客户端的示例：

注意：对于某些非Cisco AP，此窗口可将AP显示为与MAC地址关联。在这种情况下，请仔细检查配置并继续执行IP地址检查。有关IP地址检[查过程](#)，请参阅本文档的IP编址部分。

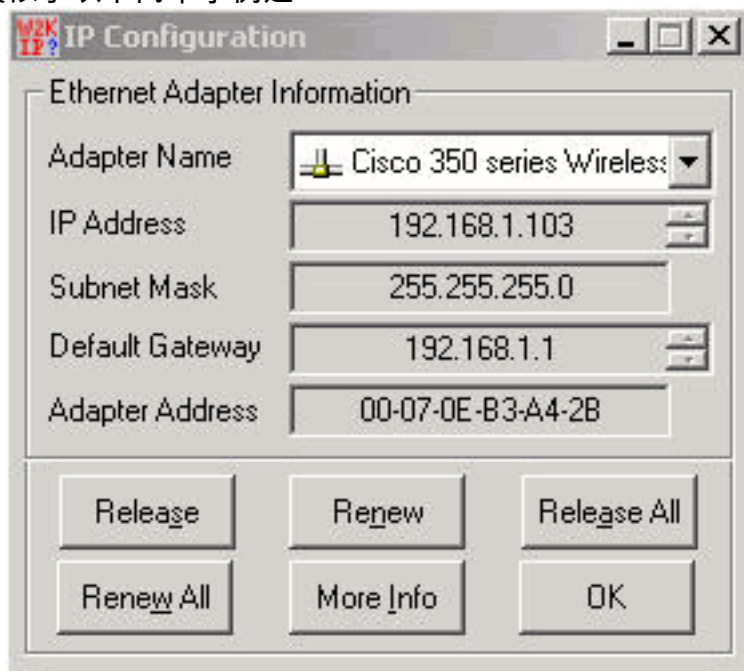
1. 选择**开始>运行**以打开命令窗口。
2. 发出相应的命令（如本步骤中所列），然后单击**OK**。Windows ME、Windows 2000、Windows NT和Windows XP - **cmd**Windows 98和Windows 95 — **命令**
3. 在命令窗口中发出相应的命令（如本步骤所列）以显示IP地址。Windows ME、Windows 2000、Windows NT和Windows XP - **ipconfig**Windows 98和Windows 95 - **winipcfg**结果显示类似于以下两个示例之一
