# 對纜線資料機網路中的效能緩慢進行疑難排解

## 簡介

有許多問題可能會影響有線電纜資料服務介面規範(DOCSIS)系統中纜線資料機的效能和速度。本文試圖從有線服務提供商的角度解決吞吐量緩慢的主要原因。

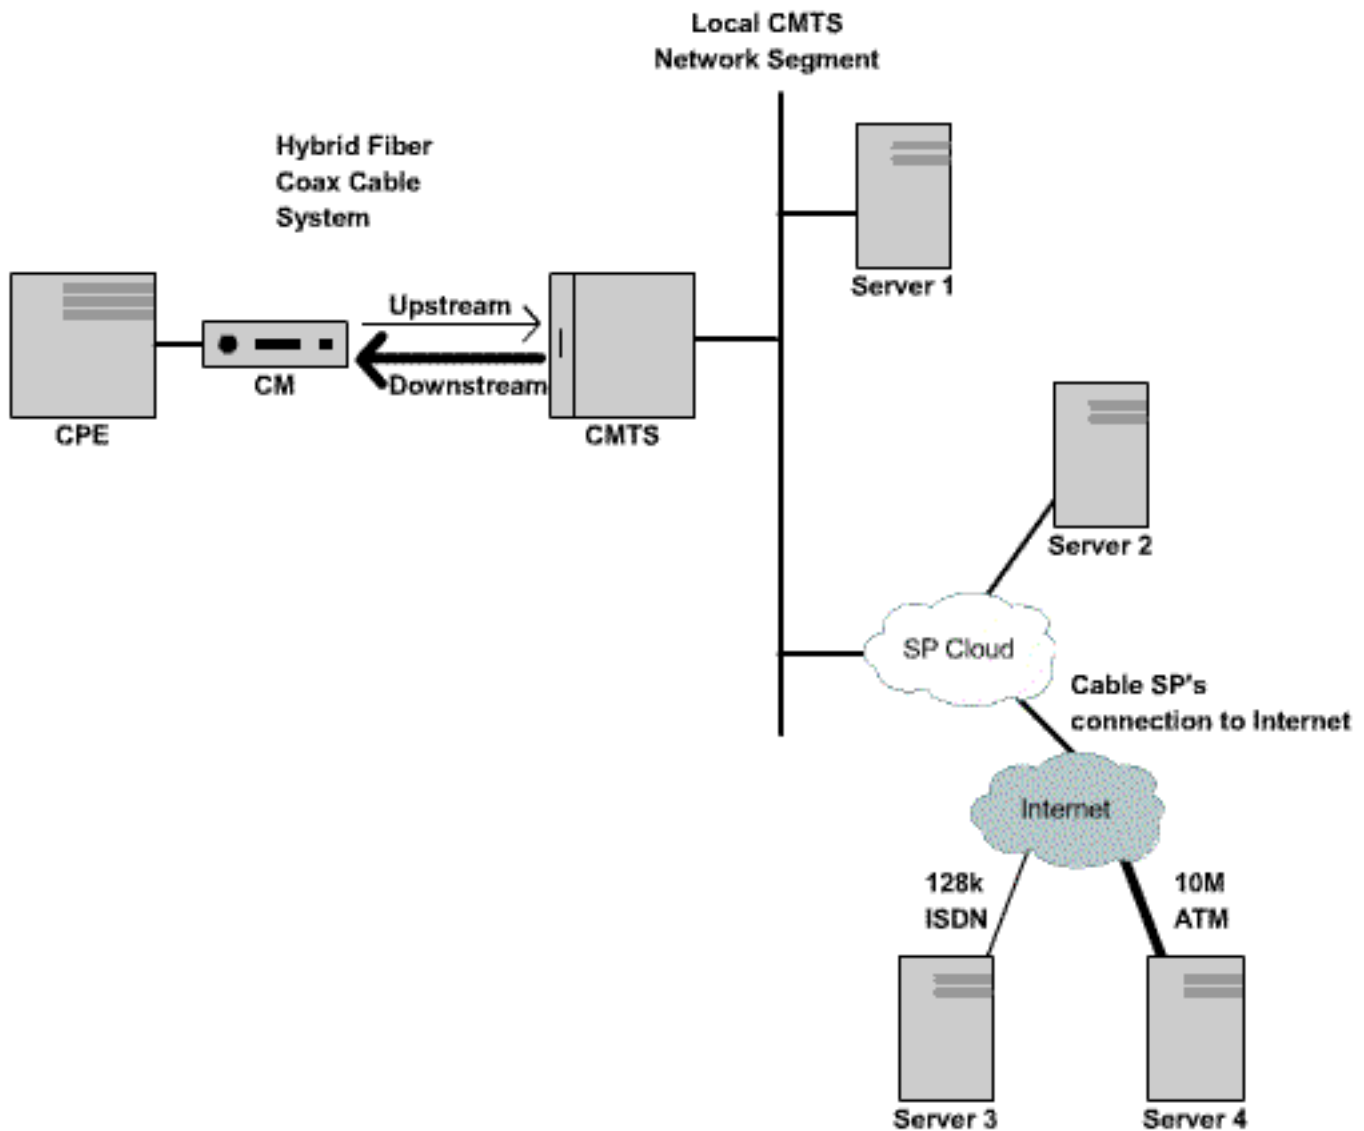
圖1(要以影片格式檢視此圖，請按一下[此處](#)。)

評估系統的速度和效能的方法有很多，但準確瞭解系統哪些部分正在測試非常重要。請考慮下圖。

在此圖中有許多元件：

- 終端使用者和CMTS之間的混合光纖同軸網路。
- CMTS連線到有線服務提供商網路的本地CMTS網段。
- 電纜服務提供商的內部網路。
- 公共網際網路。

當在兩個點之間執行速度測試時，測量兩個點之間所有網路元件的速度。

例如，如果在CPE和伺服器3（通過128 Kbps ISDN線路連線到網際網路）之間執行速度測試，即使纜線段上的可用頻寬大於128 Kbps，速度也絕不會超過128 Kbps。

測量電纜段本身效能的最準確的方法是在CPE和伺服器1（它與CMTS連線到同一網段）之間執行速度測試。這是因為資料需要經過的唯一路徑是同軸電纜段。資料還必須通過本地CMTS網段傳輸，但假定此網段具有高頻寬（FastEthernet或更高），並且沒有高擁塞水準。

如果由於某種原因，沒有伺服器可以連線到本地CMTS網段，則測試電纜段效能的下一個最準確的方法是在CPE和伺服器2之間執行速度測試。這是一個精確的測量，只要在CMTS和CPE之間的電纜服務提供商的內部網路中有足夠高的速度和未擁塞的鏈路。

確定電纜段效能的最不準確的方法是在CPE和公共Internet上的伺服器之間執行速度測試。這是因為

CPE和伺服器之間的公共Internet中可能存在擁塞的鏈路，或者CPE和Internet上的伺服器之間的路徑中可能存在非常低速的鏈路。

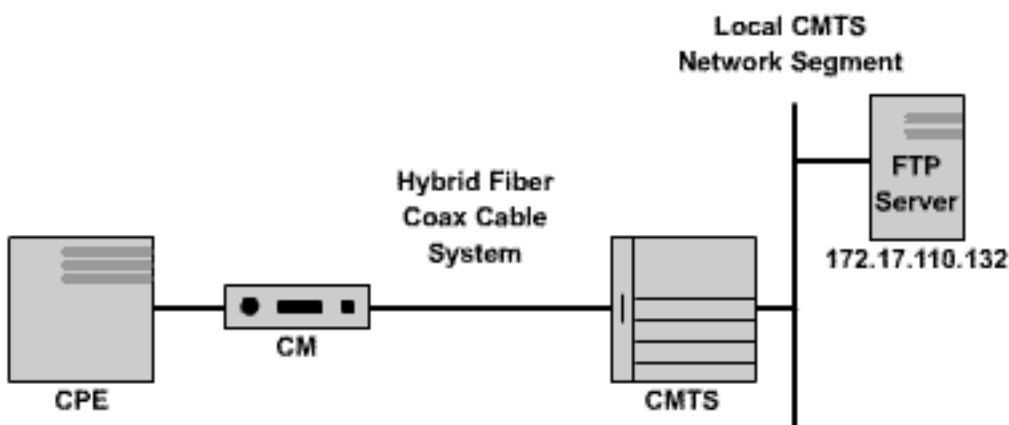
圖2

在以下範例中，將在連線到纜線資料機的CPE裝置與纜線服務供應商網路上的FTP伺服器之間執行簡單的FTP下載和上傳測試。纜線資料機已下載一個DOCSIS組態檔，允許下載速度最高為256 Kbps，且上傳速度最高為64 Kbps。在此測試中，已將一個3 Mb的檔案放在IP地址為172.17.110.132的FTP伺服器上。CPE裝置的使用者將獲得使用者名稱和密碼，以便能夠登入到FTP伺服器，以便他們能夠從FTP伺服器下載此檔案，然後將其上傳回FTP伺服器。命令列FTP實用程式用於執行傳輸。該實用程式幾乎適用於所有版本的Microsoft Windows和UNIX。

通過在服務提供商的網路中設定HTTP Web伺服器並執行HTTP下載來執行類似的測試。

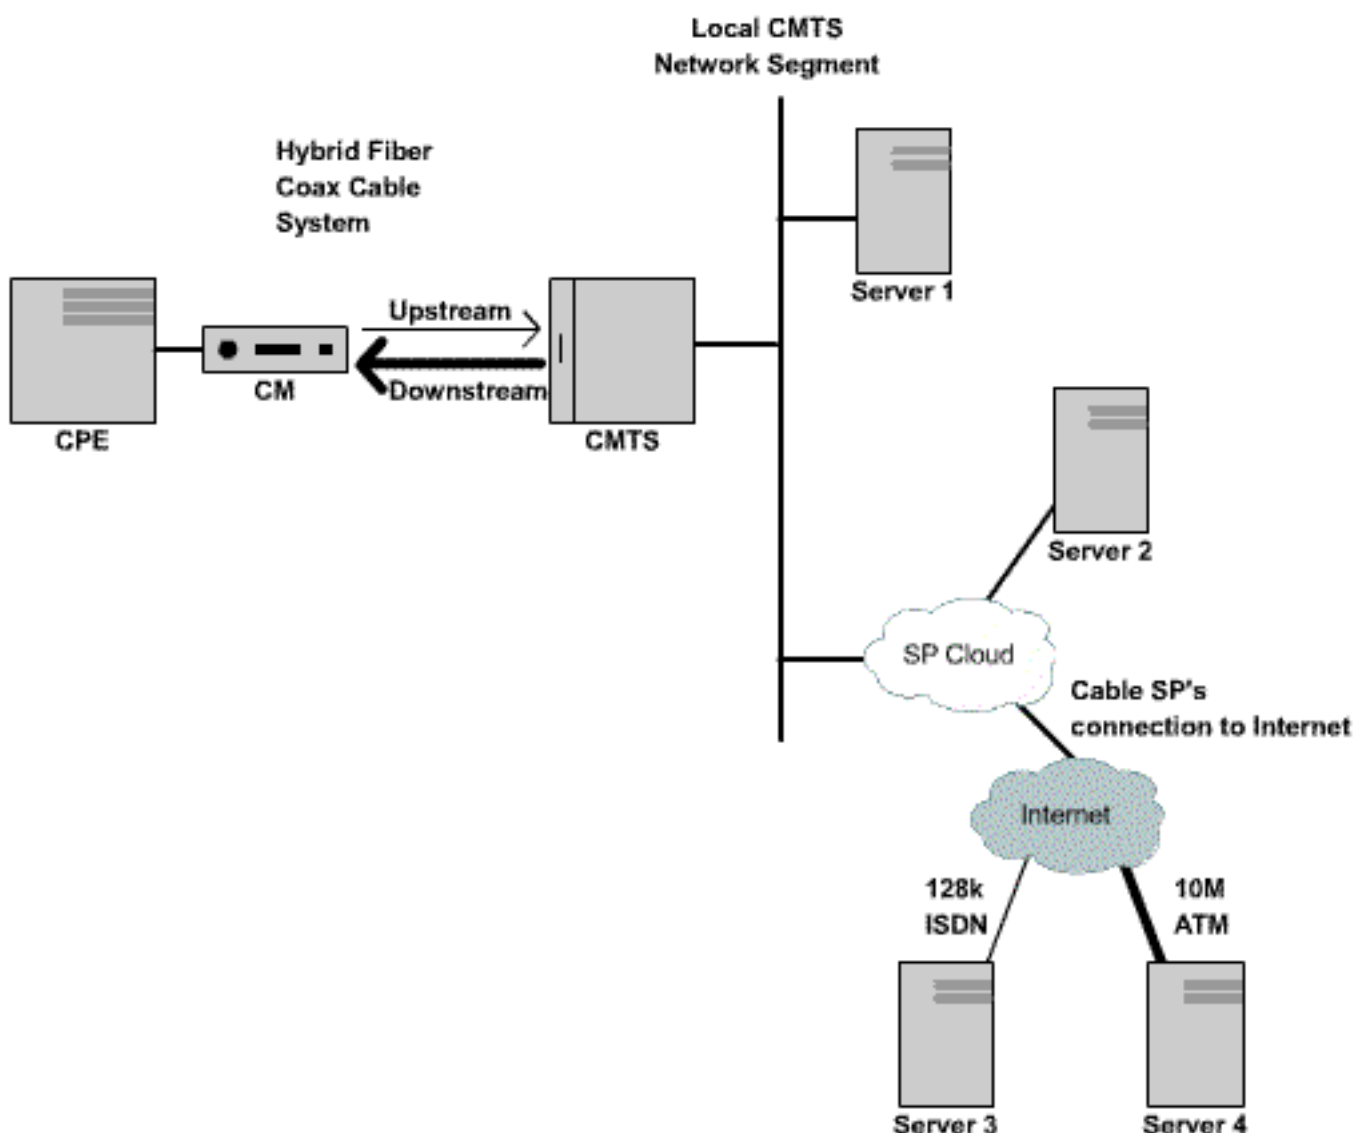
判斷回傳網路擁塞是否構成問題的最簡單方法是將工作站連線到與CMTS相同的網段，並嘗試與纜線資料機之後的最終使用者嘗試連線相同的網站。如果效能仍然很慢，則表示網路中存在與CMTS或電纜段無關的效能問題。如果本地CMTS網段的效能明顯優於連線到電纜數據機的使用者，則應將工作重點放回CMTS和電纜網段。

在上述網路中，如果伺服器1（與CMTS連線到同一網段）在瀏覽Internet時效能較低，則問題的來源不是CMTS。而是其他地方的瓶頸或效能問題。為了確定問題所在，在伺服器1與網際網路服務提供商(ISP)網路和公共Internet內的各種其他伺服器之間執行效能測試。
