瞭解 EtherChannel 不一致偵測

本文件說明有關 EtherChannel 不一致的資訊，以及如何在 Cisco Catalyst 交換器中加以偵測。

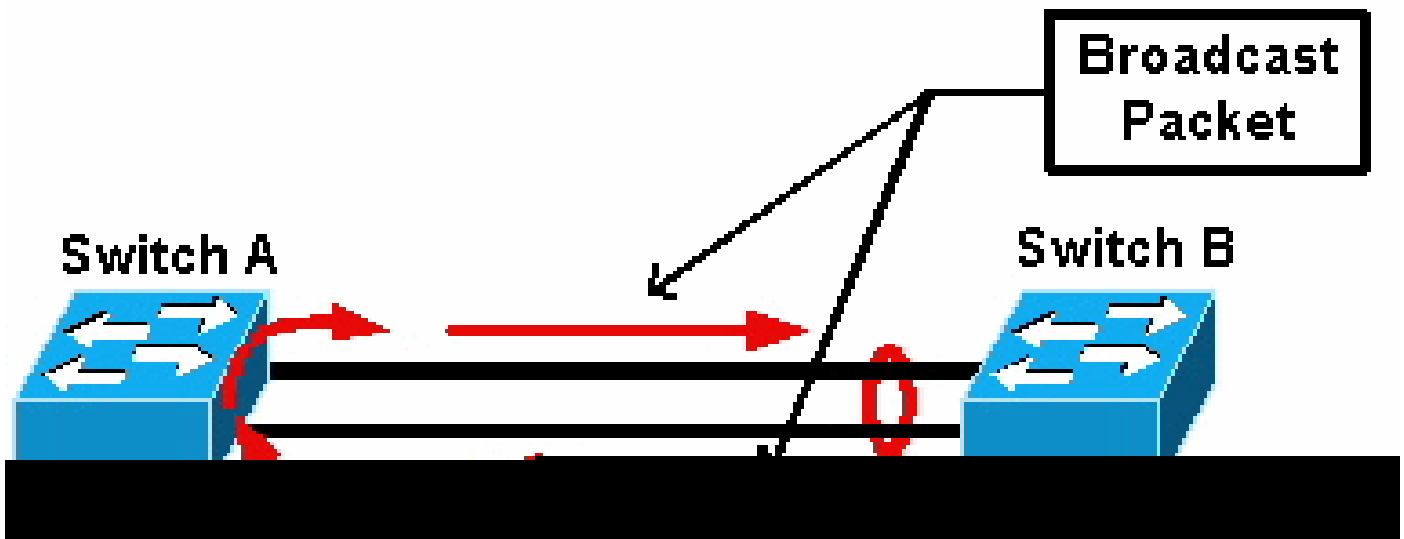
廣播資料包

如果交換機A具有不在通道中的兩條單獨的物理鏈路，並且交換機B將這些鏈路視為通道的一部分，則交換機B向交換機A傳送廣播或未知單播資料包。由於鏈路沒有捆綁在一起作為交換機A上的通道，因此資料包會轉發回交換機B，如圖所示。這會導致資料包複製，並將交換機B上的轉發表更改為指向錯誤的方向。

下圖提供了一個示例：

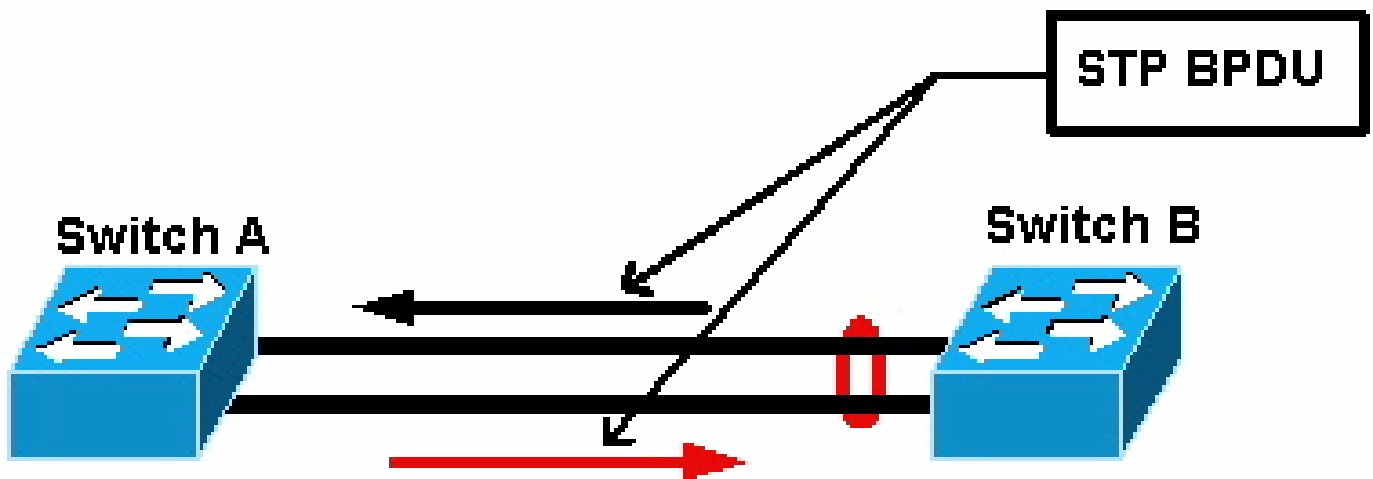
STP BPDUs

在圖中，交換機A不使用通道，而交換機B使用通道。假設通道的STP指定埠位於交換機B端。這意味著交換機B應傳送BPDU。只要通道被視為單個STP埠，通道上的每個VLAN只傳送一個BPDU。此BPDU透過通道中的一個鏈路進行物理傳輸。因此，交換器A上只有一個連線埠會接收該連線埠。圖中的黑色箭頭表示此點。

在交換機A收到BPDU後，交換機A上的另一個埠將成為STP指定埠。這是因為連線埠並未與接收BPDU的連線埠捆綁為通道，而且不會直接從交換器B接收BPDU。作為交換機A上的STP指定埠，它現在將BPDU（圖中的紅色箭頭表示）傳輸回交換機B。交換機B從交換機A接收BPDU，並檢測到不一致的情況。
