SRP硬體故障排除指南

本文提供對Cisco路由器之間的空間重複使用協定(SRP)鏈路進行故障排除的提示。本文檔還提供了第1層和第2層的SRP故障排除示例，解釋了SRP概念，並說明了如何使用Cisco IOS[®]命令驗證SRP連線。

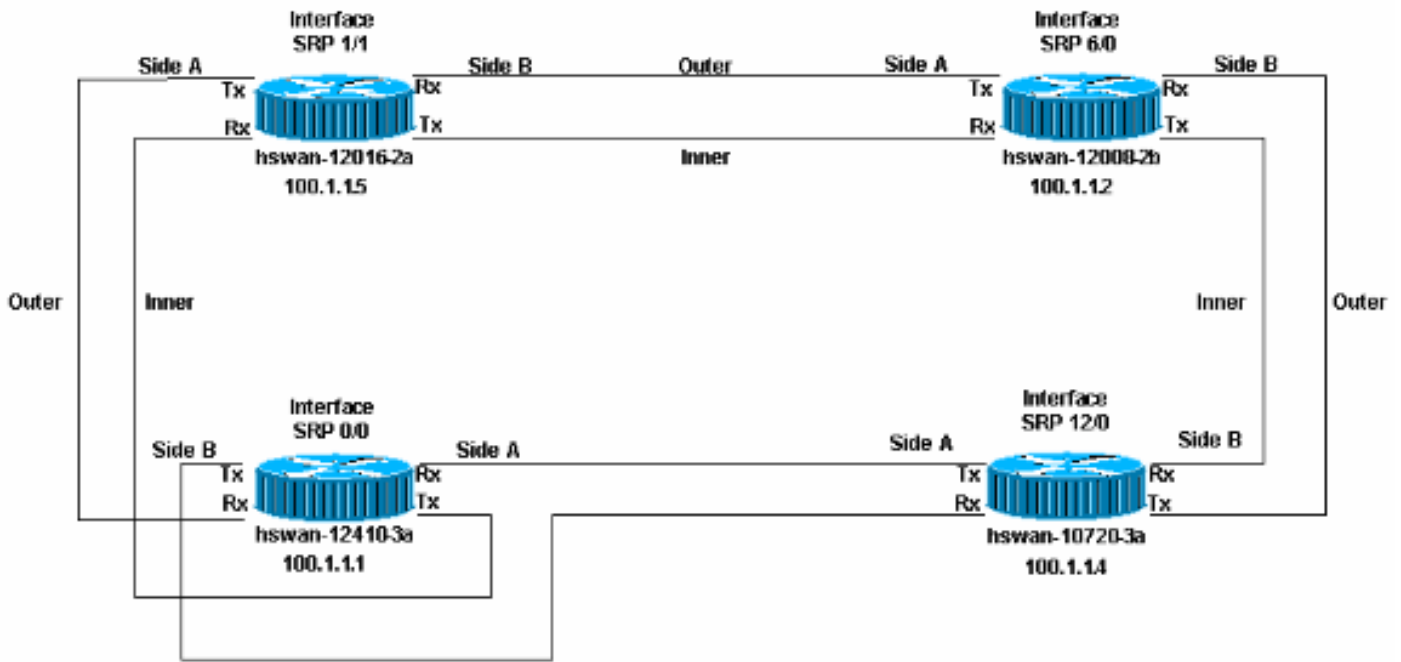
圖4 — 如何設定環

如果將Rx埠重新設定為正確的配置，並切換hswan-12410-3a上的Tx埠，則會在連線到hswan-12410-3a的節點上出現這些錯誤，但不會在該節點上出現。因此，您必須有一個關於如何設定環的物理圖。
