# CEF相關錯誤消息故障排除

本文說明運行分散式Cisco Express Forwarding ( 以前稱為dCEF ) 交換器(Cisco 7500系列路由器和Cisco 12000系列Internet路由器)的平台上常見Cisco Express Forwarding ( 以前稱為CEF ) 相關錯誤訊息的原因以及如何進行疑難排解。

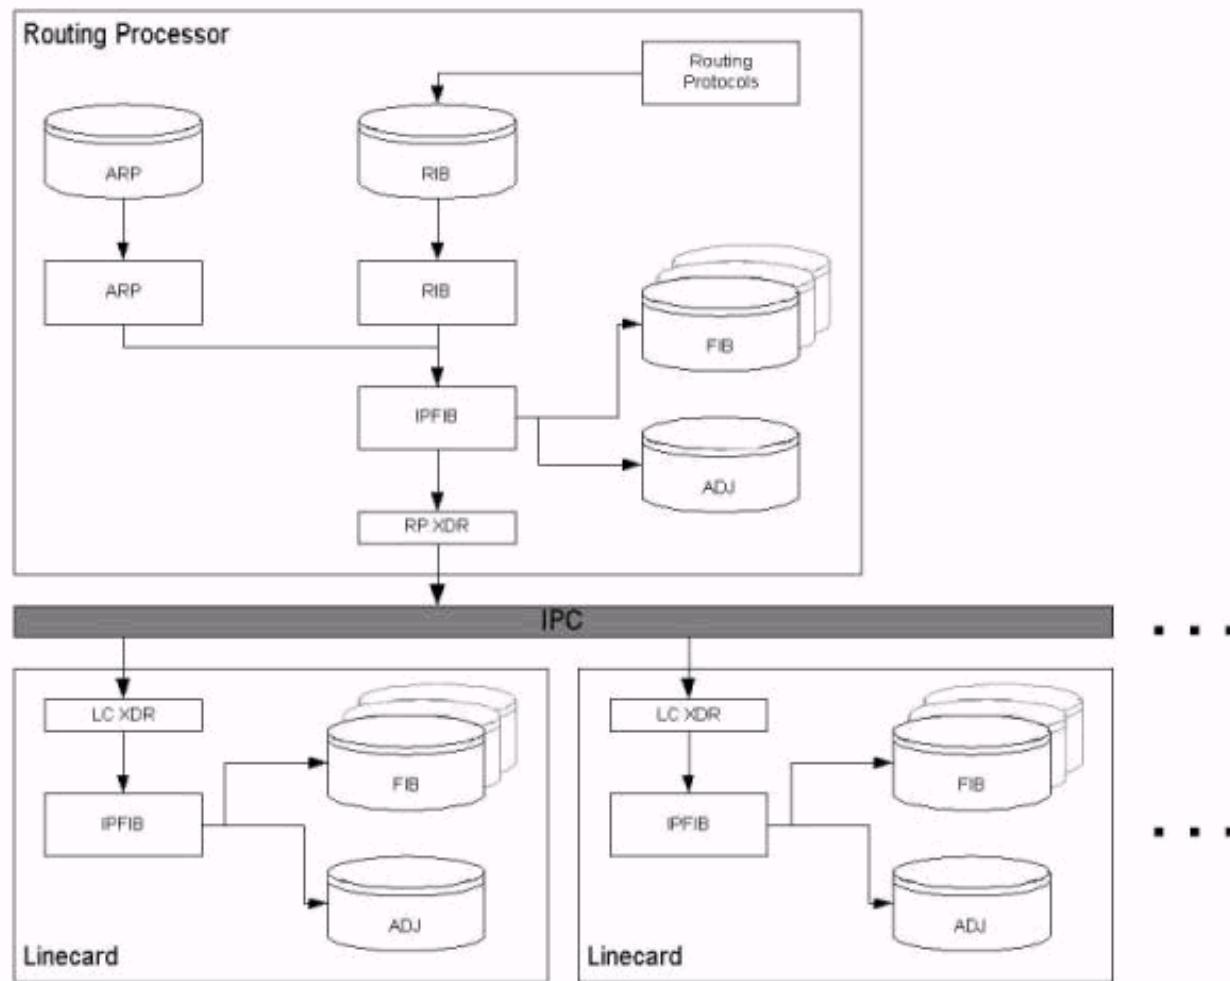
以下是XDR體系結構的概述：

如本檔案背景資訊一節所述，IPC訊息會將FIB和鄰接表從RP傳輸到LC。換句話說，IPC機制會同步RP和LC上的兩組表。功能使用的所有資料結構必須通過FIB IPC傳輸到LC，並且統計資訊必須傳送回RP。啟用分散式思科快速轉發後，LC會使用本地儲存的複製資料庫做出轉發決策。

XDR稱為IPC重疊機制。XDR消息僅用於分散式思科快速轉發實施。
