對傳統思科無線網路進行故障排除

本文檔將介紹在對傳統思科無線網路進行故障排除時需要分析的一些方面。如果您使用的是網狀網路，請檢視[排除Cisco Business無線Mesh網路故障](#)。

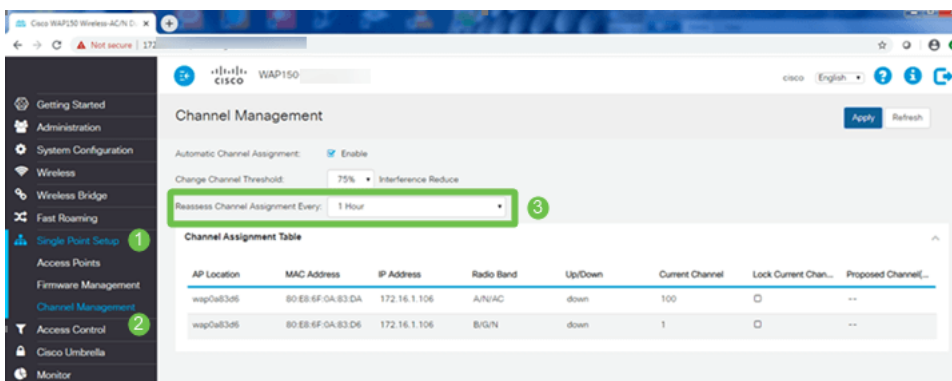
重新評估通道分配

導航到Single Point Setup > Channel Management頁。在Reassess Channel Assignment下，將預設值1 Hour調整為每12小時或每天1次。這樣可以避免頻繁的通道重選（將強制每1小時重新關聯WLAN客戶端）。

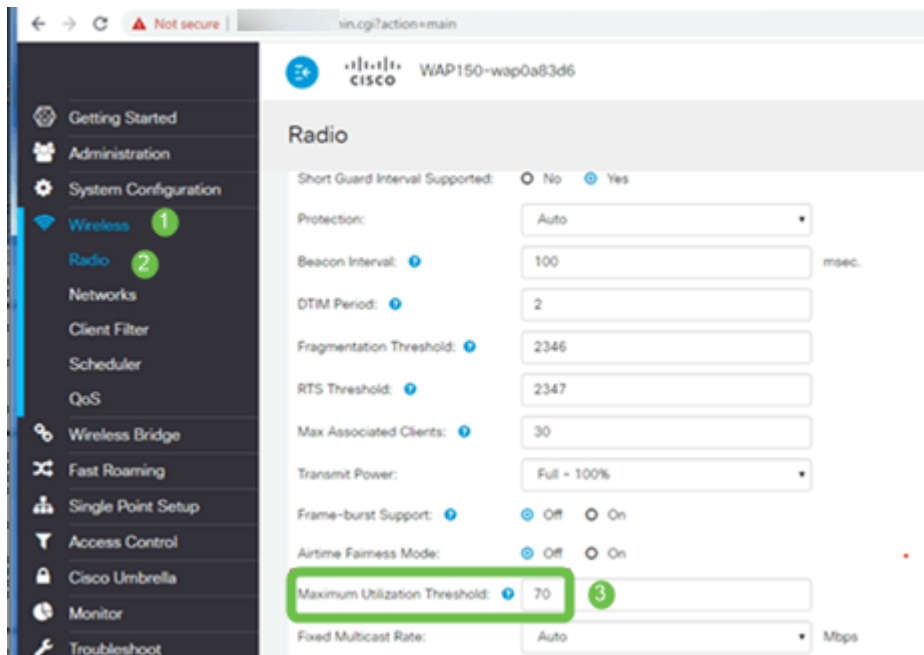
最大利用率閾值

導覽至Wireless > Radio。您將自動置於Radio 1(5 GHz)下。在Maximum Utilization Threshold下，預設值70應更改為0。

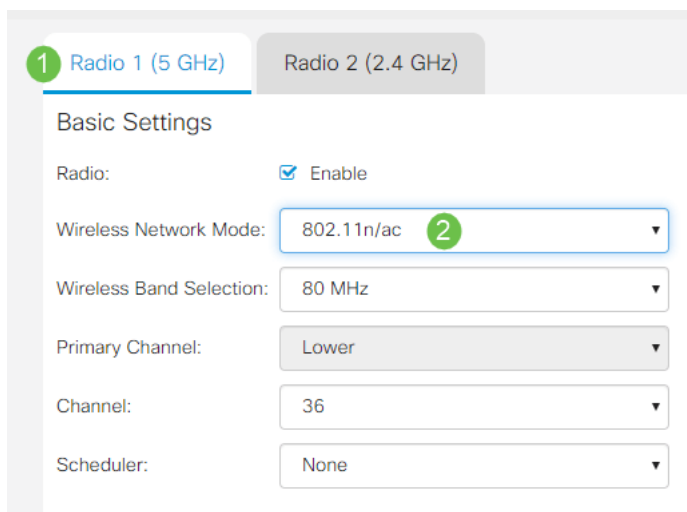
無線電設定

在Radio 1(5 GHz)下保留Radio頁面。

將Wireless Network Mode設定為802.11n/ac。
