排除Catalyst 9000交換機上的DHCP故障

本文檔介紹如何對Catalyst 9000交換機上的DHCP進行故障排除。

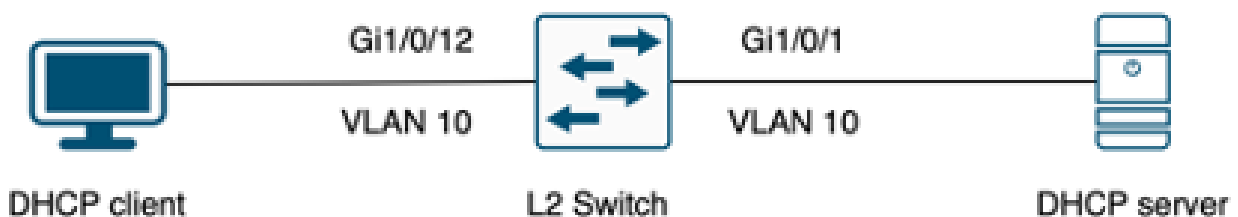
示例：請考慮以下拓撲，其中連線到C9300交換機VLAN 10中的介面Gigabitethernet1/0/12的客戶端無法通過DHCP獲取IP地址。DHCP伺服器也連線到VLAN 10上的介面Gigabitethernet1/0/1。

連線到第2層交換機的客戶端。

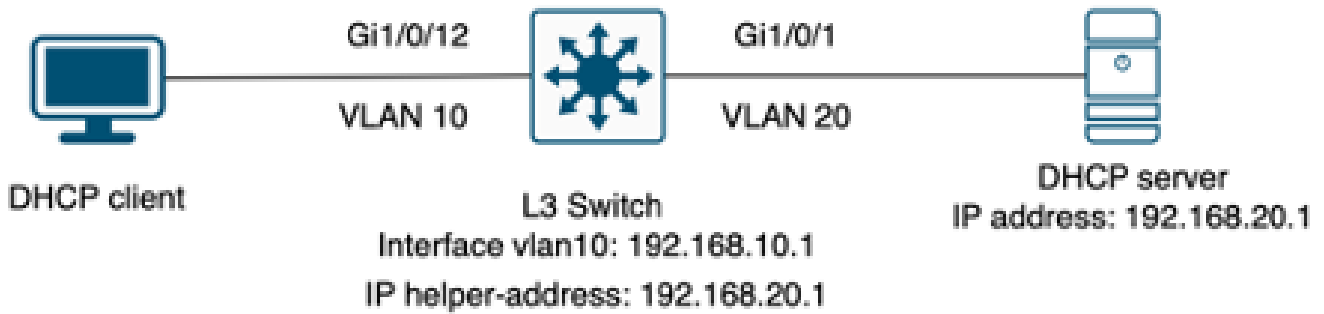
繼續上一個場景中的示例，我們有一個連線到VLAN 10上的介面Gigabitethernet1/0/12的客戶端無

法通過DHCP獲取IP地址，現在C9000交換機是VLAN 10的預設網關且被配置為中繼代理，DHCP伺服器連線到VLAN 20上的介面Gigabitethernet1/0/1。

連線到配置為中繼代理的第3層交換機的客戶端。

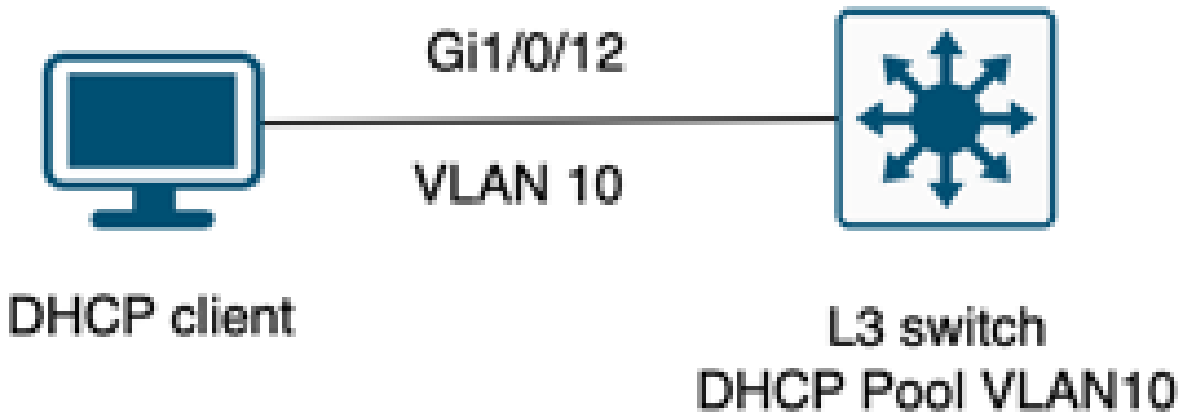
示例1：客戶端直接連線到配置為VLAN 10上的DHCP伺服器的Catalyst 9000交換機。

連線到配置為DHCP伺服器的第3層交換機的客戶端。

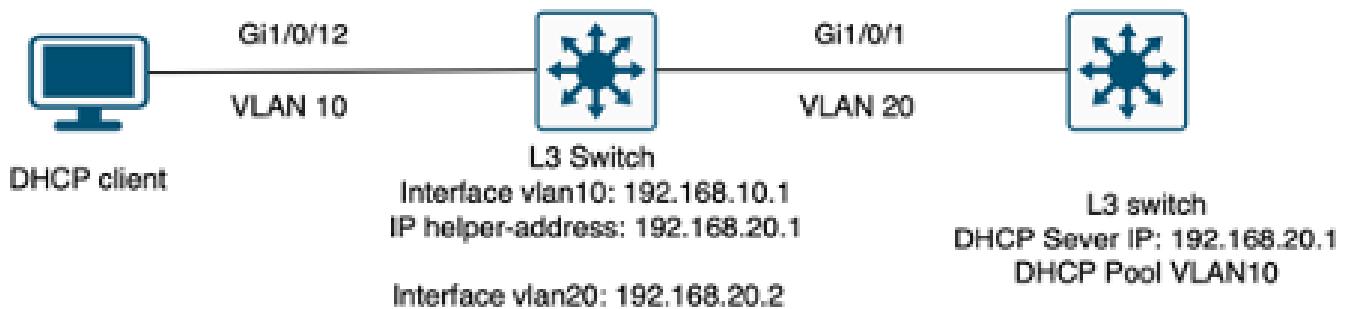
示例2：客戶端未直接連線到配置為DHCP伺服器的Catalyst 9000交換機。

在此場景中，客戶端連線到設定為預設網關和中繼代理的L3交換機，並且DHCP伺服器託管在VLAN 20上的相鄰Catalyst 9000交換機上。

未直接連線到第3層交換機作為DHCP伺服器的客戶端。
