思科耳機5XX系列故障排除

本文檔介紹如何對思科耳機500系列進行故障排除。在Cisco Unified Communications Manager(CUCM)版本12.5(1)SU1中，您可以提供頭戴式耳機管理、庫存和配置管理。

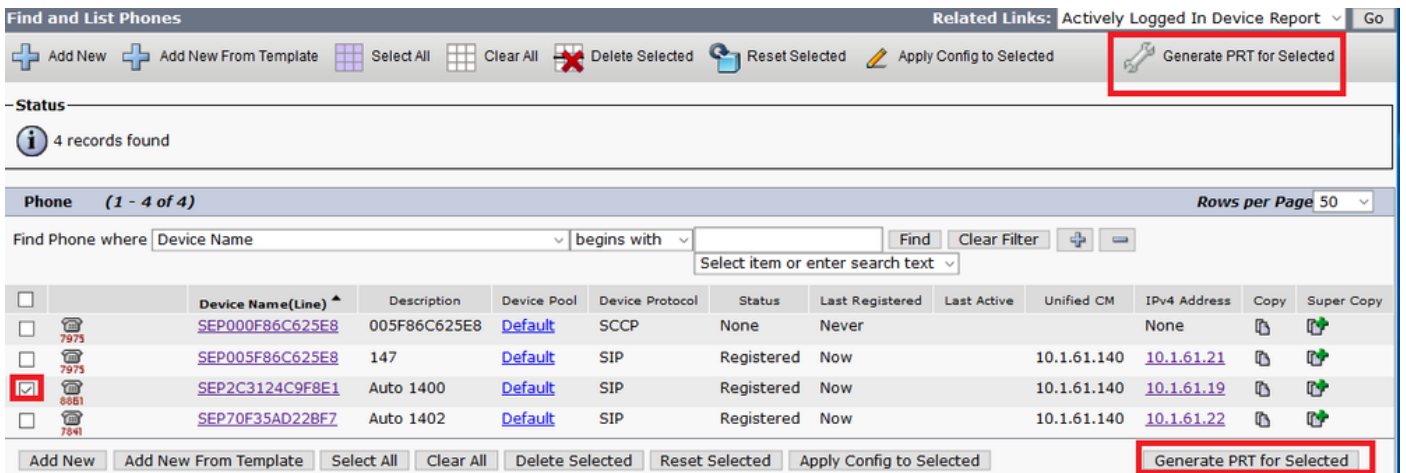
若要產生PRT登入Cisco Unified Communications Manager Administration，請導覽至**CM Administration > Device > Phone**，啟用感興趣電話的覈取方塊，然後選擇**Generate PRT for selected**，如下圖所示。

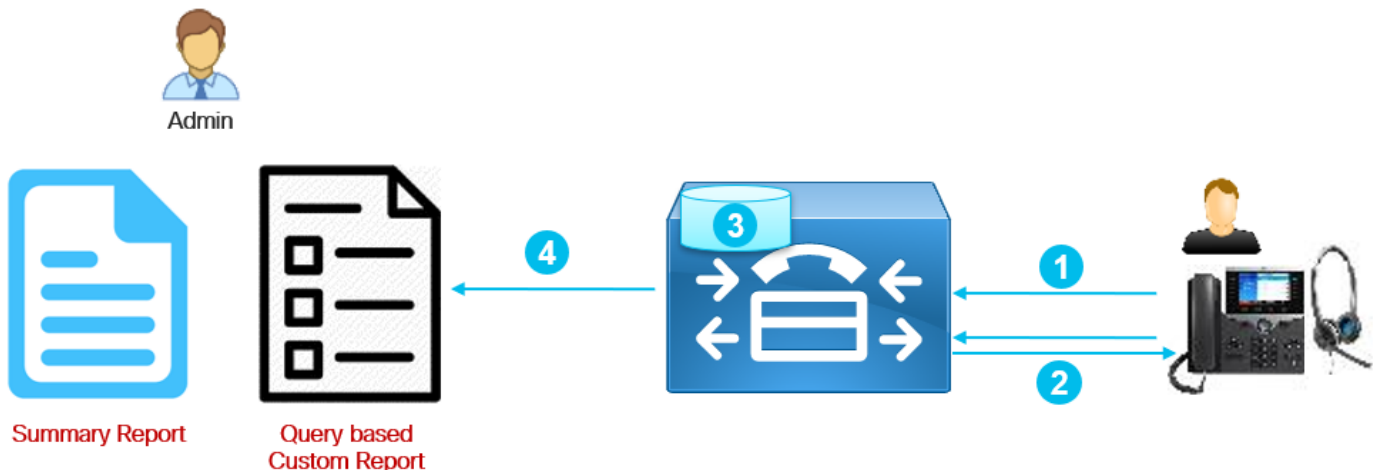
每次連線或斷開頭戴式耳機時，將自動生成頭戴式耳機日誌。為了在CUCM中儲存和顯示頭戴式耳機資訊，需要執行一些步驟，如下圖所示。

步驟1.電話/頭戴式耳機將庫存資料傳送到CUCM (POST/頭戴式耳機/庫存/<SN>)。

步驟2.進行傳輸層安全(TLS)握手並交換證書。Call Manager伺服器傳送Tomcat證書，電話則傳送Manufacturer Installed Certificate(MIC)證書或Locally Significant Certificate(LSC) (如果已安裝)。

步驟3.如果證書經過驗證，則CUCM會將清單資料儲存到資料庫中。

步驟4.管理員可以生成清單摘要報告或基於查詢的自定義報告。

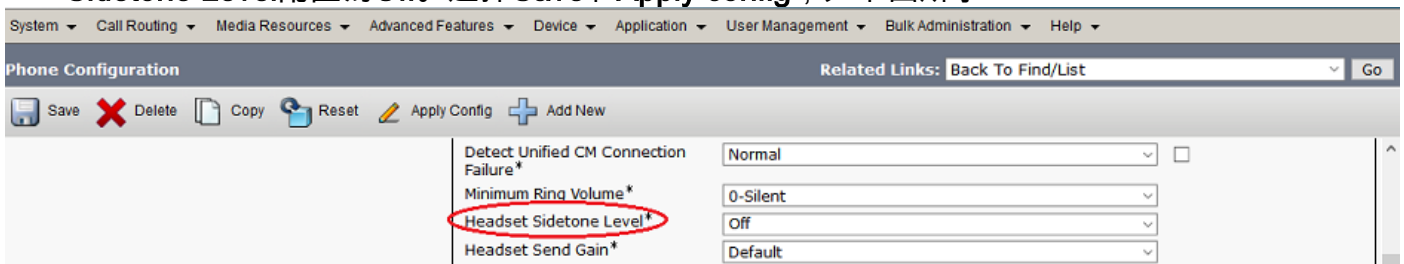
- 對於非來電警報：這是韌體版本1.0(2)或更舊版本的思科耳機500系列的已知限制。將耳機韌體更新為最新韌體版本
- 對於思科耳機560系列中的損壞或不一致的聲音：確保您的底座不會受到其他耳機底座的干擾。要獲得最佳通話品質，請確保您的頭戴式耳機底座與另一個思科頭戴式耳機底座至少相距一英尺 (0.3米)。確保無線耳機與其底座配對。將頭戴式耳機放入底座中，將頭戴式耳機和底座配對。確保頭戴式耳機已正確就位
- 有關使用7900系列電話通過Y電纜連線Cisco 560耳機的回聲問題，請在電話網頁上禁用耳機的側音級別。導覽至**CM Administration > Devices > Phones**，選擇7900電話，並將**Headset Sidetone Level**配置為Off。選擇**Save**和**Apply config**，如下圖所示：

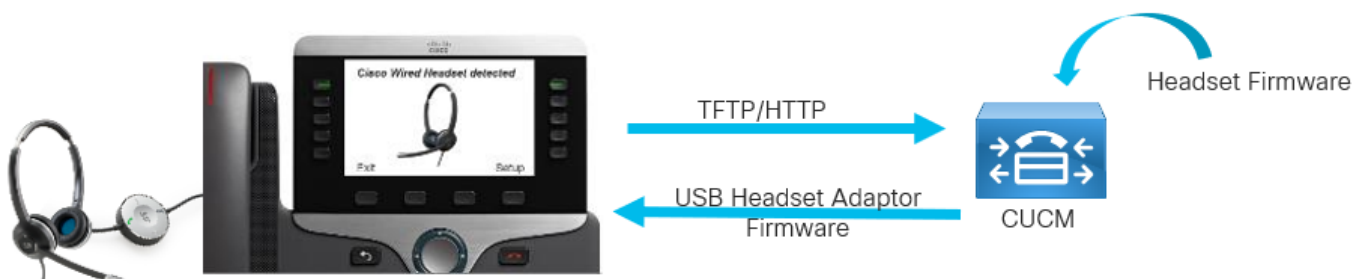
頭戴式耳機韌體升級與電話韌體分離，當頭戴式耳機插入電話時，將進行升級，如圖所示。

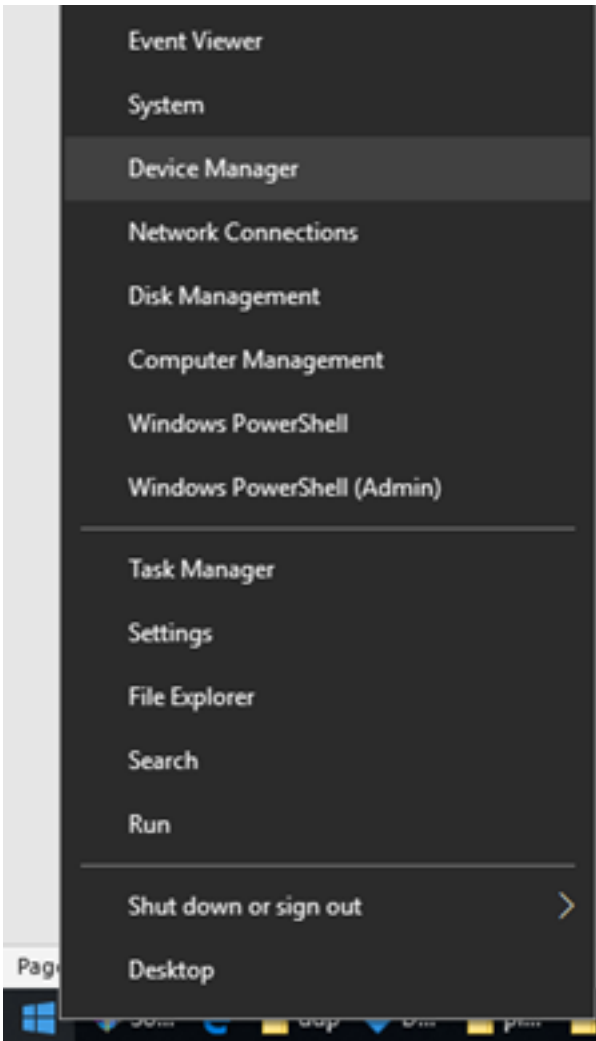
步驟1.按一下右鍵Windows「開始」按鈕並開啟Windows**裝置**管理器，如下圖所示。

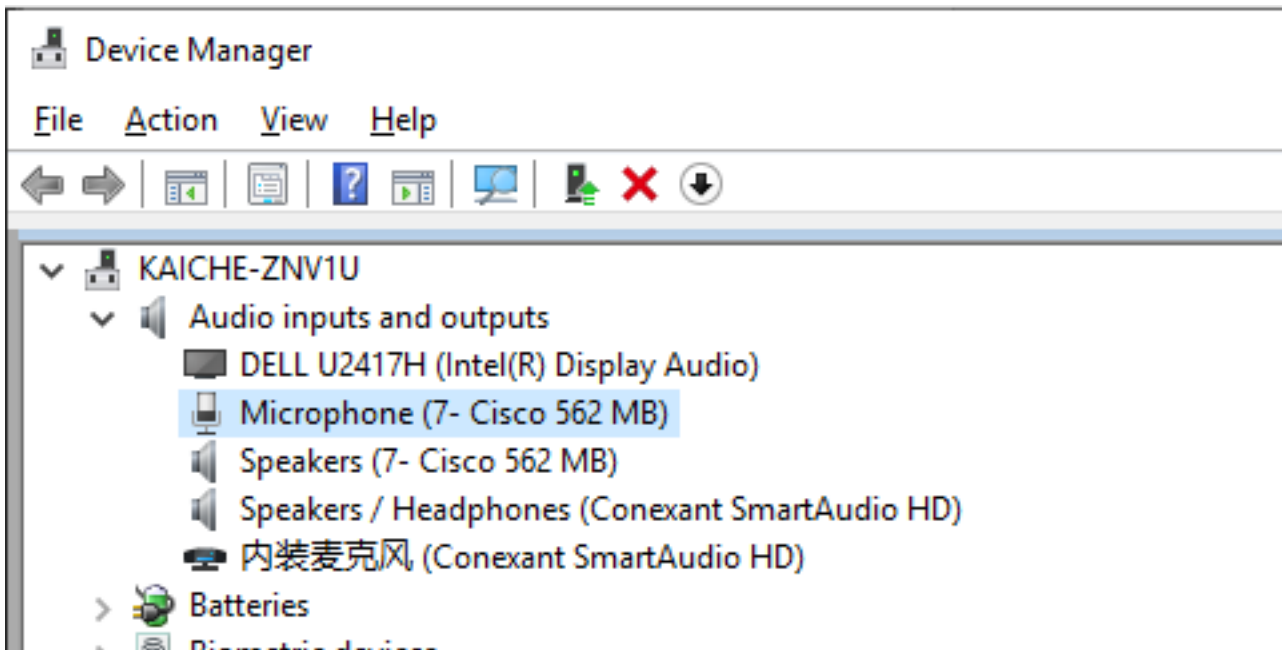
步驟2.在「**Audio input and output** (音訊輸入和輸出)」下的「**device manager** (裝置管理器)」中找到Cisco耳機，然後選擇麥克風或揚聲器，如下圖所示。

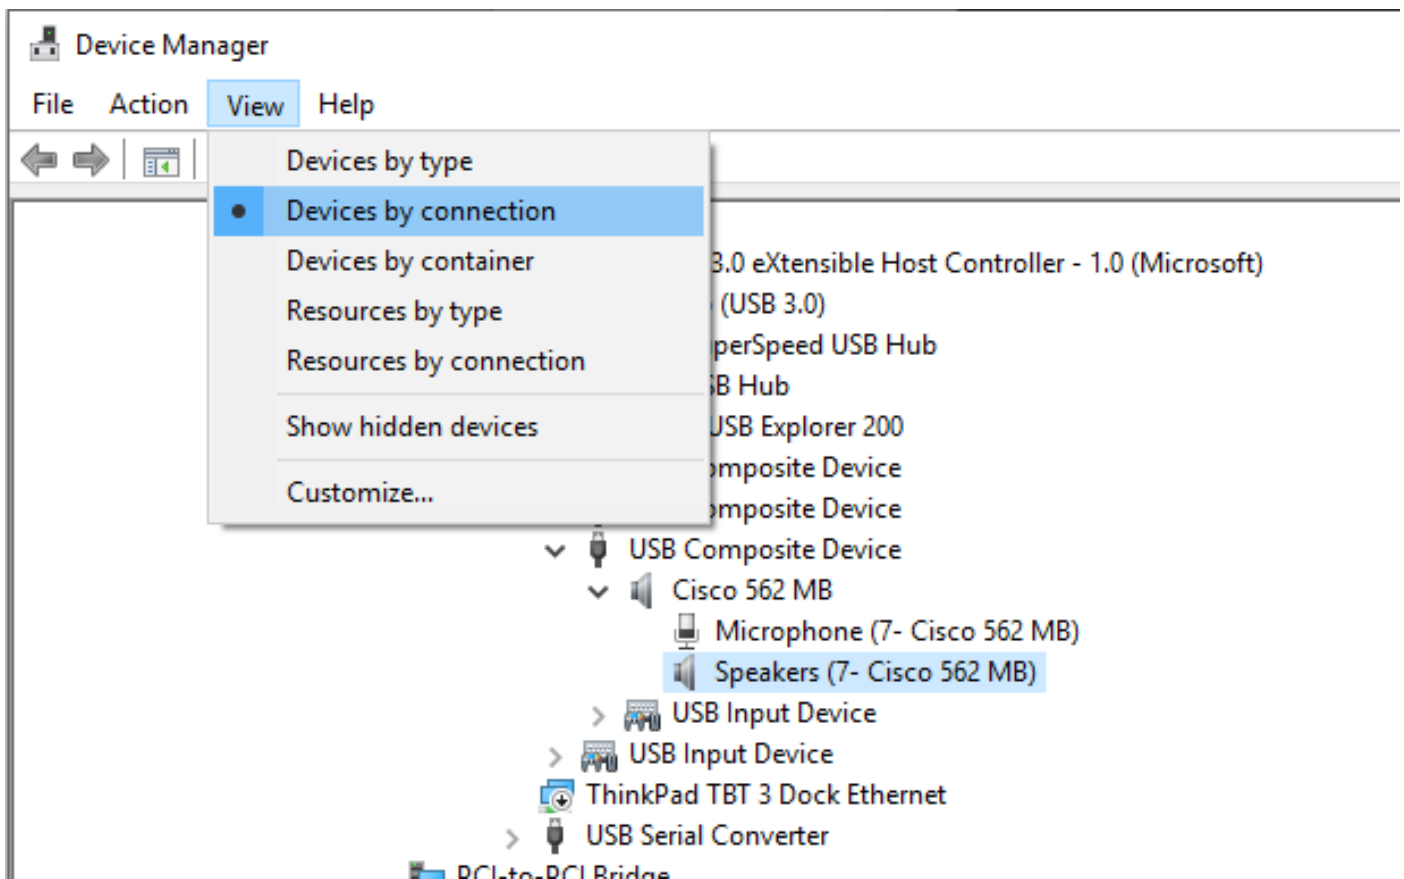
步驟3. 在Device Manager下，導覽至View > Devices by connection，如下圖所示。
